DARIO FOPPOLI – EVARISTO ZANOLARI

San Romerio: un punto di forza tra Valtellina e Valposchiavo

Nell'ambito di un progetto Interreg un esempio di corretto approccio al problema della conoscenza e della conservazione di un bene culturale

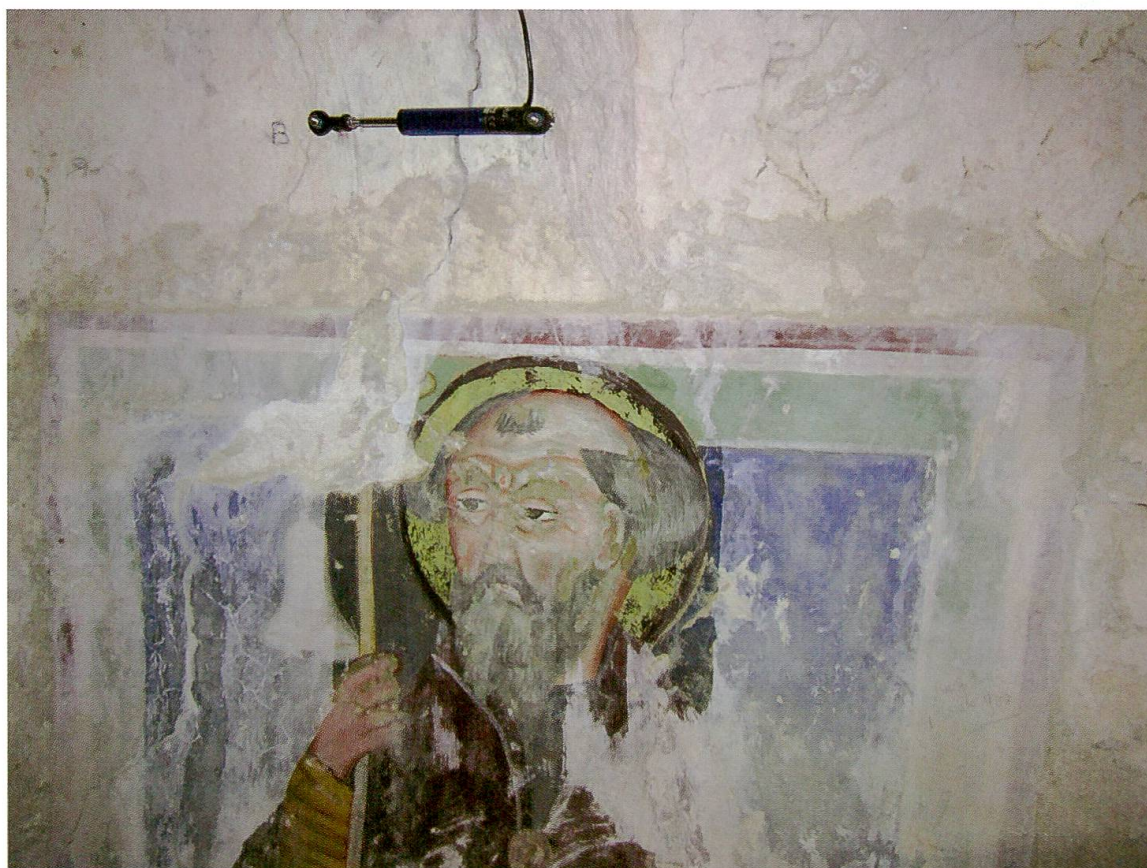
L'affresco con S. Antonio Abate nella cappella con uno strumento di monitoraggio

All'interno dell'edificio è stata eseguita una campagna stratigrafica per valutare lo stato di conservazione degli intonaci e la presenza di più strati sovrapposti. Una vera sorpresa è stato rilevare la vivacità dei colori dell'affresco di sant'Antonio

Abate, ubicato nella cappella eponima in posizione piuttosto nascosta, che attualmente risultano fortemente alterati a causa della presenza di estese efflorescenze.

Per emettere un giudizio sullo stato di conservazione dell'edificio è risultato fondamentale monitorare i più significativi parametri fisico-meccanici che lo caratterizzano, ovvero controllare come essi variano nel tempo. A questo scopo è stato installato un sistema di monitoraggio strutturale costituito da estensimetri elettrici posti a cavallo delle fessure presenti nelle murature della chiesa, per misurarne le variazioni di apertura, e sono state installate sonde termo-igrometriche ad acquisizione automatica, per controllare le variazioni dei parametri ambientali.

Questi strumenti, installati ormai da più di due anni, consentono di ottenere informazioni efficaci in merito ai fenomeni influenzati dalle variazioni periodiche di temperatura. Gli estensimetri hanno evidenziato che le fessure si aprono e si chiudono seguendo le variazioni termiche (il respiro stagionale), ma che nell'arco dell'anno ritornano sostanzialmente alla loro situazione iniziale; questo esclude l'aggravarsi dei fenomeni che le hanno generate. Le sonde hanno fornito anche dati relativi alle variazioni dell'umidità relativa dell'aria in quanto, in condizioni climatiche estreme come

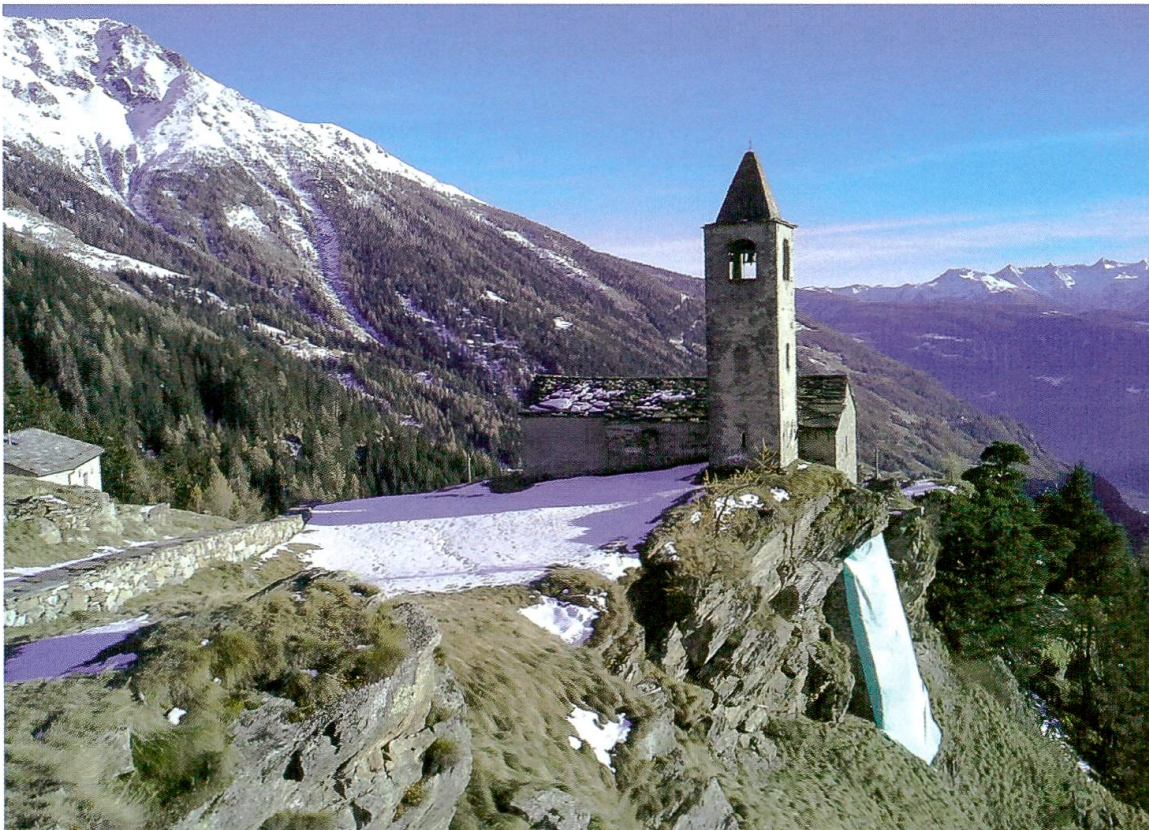
La posa del telo di protezione

Il principale problema strutturale evidenziato dalle analisi effettuate riguarda il contrafforte alla base della chiesa verso lo strapiombo, che mostra un evidente fuori-piombo ed un'ampia breccia in continuo progresso. L'analisi dell'evoluzione storica dell'edificio ha consentito di desumere che, nel corso dei lavori del biennio 1951-1953 la facciata di valle (ovest) della chiesa è stata completamente ricostruita impostandola su di un arcone in cemento armato realizzato in quell'occasione. La sovrapposizione tra i rilievi allora effettuati ed il rilievo attuale mostra una significativa discrepanza nella posizione dello spigolo Sud-Ovest, che attualmente risulta più arretrato: se ne desume che la facciata è stata ricostruita con un'inclinazione leggermente differente rispetto a quella originale, presumibilmente allo scopo di impostare meglio l'arcone in cemento armato sugli speroni rocciosi laterali. Questo ha causato un arretramento della parete superiore rispetto al contrafforte sottostante, favorendo l'infiltrazione alle spalle dello stesso dell'acqua di pioggia e di scioglimento della neve, e quindi, soprattutto a seguito dei cicli di gelo e disgelo, la disgregazione del muro.

In accordo con il Servizio Monumenti si è deciso quindi di intervenire d'urgenza proteggendo in via provvisoria il muro mediante un telo impermeabile, che è stato collocato in opera in modo piuttosto spettacolare ricorrendo a sistemi di accesso e di posizionamento mediante funi.
