Zeitschrift: Quaderni grigionitaliani

Monika Oberhänsli – Manuel Janosa

Nuove scoperte di archeologia edilizia sulla torre del Castelmur

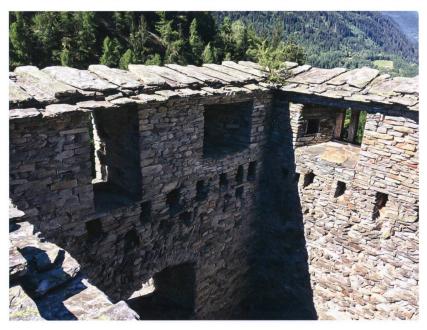
Il coronamento della torre e il 5° piano, angolo sud-ovest. Foto: Corsin Bischoff, Casaccia

Portando l'attenzione sul 5° piano, si può notare che la muratura che sta più in alto rispetto al livello del cammino di ronda è costruita a strati sfalsati con pietre di dimensioni regolari. Il coronamento, ben rifinito e intatto in ogni sua parte, è costituito da un doppio strato di lastre di pietra. La bifora che si apre sulla facciata ovest (n. 14) appare in condizioni migliori e meno esposte alle intemperie rispetto all'omologa finestra sulla facciata sud (n. 13); anche l'intradosso e la colonnina centrale sono tagliati con maggiore semplicità.

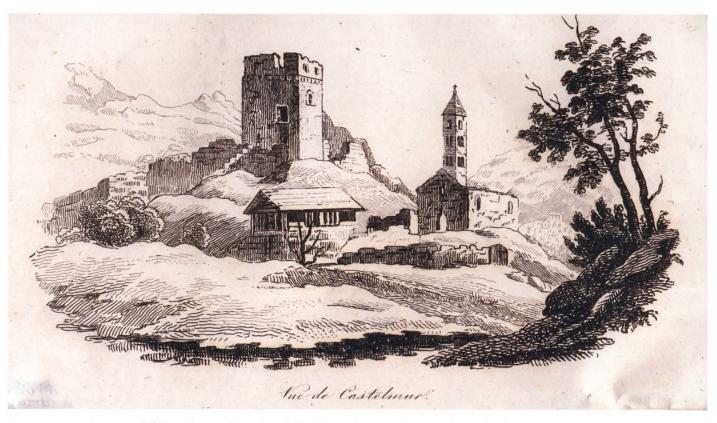
La torre del Castelmur e le rovine della chiesa di Nossa Dona. Xilografia di E. Jouard, prima del 1835. Fonte: Museo retico – Coira, H1979.494.1

Indizi sulla datazione di questi elementi sono forniti da alcune raffigurazioni ottocentesche. Una xilografia di E. Jouard, realizzata prima del 1835, mostra – con una panoramica in direzione nord-est – la torre con altri resti di mura e la vecchia chiesa di Nossa Dona, priva di tetto ma con il suo campanile romanico. Il profilo superiore della torre è irregolare, non livellato come appare oggi, e in luogo della bifora sulla facciata ovest (n. 14) compare un evidente spazio vuoto, testimoniando che nel XIX sec. quella finestra non esisteva (più). La stessa immagine – con il particolare dettaglio dell'assenza della bifora sulla facciata ovest – ricompare circa cinquant'anni più tardi in una stampa anonima che raffigura in primo piano l'Hôtel Bregaglia, completato nel 1880, e alle sue spalle la torre del Castelmur e la chiesa di Nossa Dona riedificata alla metà del secolo.²⁷ La finestra oggi presente deve dunque essere stata (ri)costruita e inserita nella muratura dopo il 1880. Con la scomparsa della bifora originale deve essere scomparso anche uno dei gattoni in pietra che si trovano al di sopra del livello del cammino di ronda (n. 12), quattro per ciascuna facciata, con eccezione - come già osservato - di quella occidentale, che ne ha tre soltanto.
