Artikel: Nuove scoperte di archeologia edilizia sulla torre del Castelmur

Nuove scoperte di archeologia edilizia sulla torre del Castelmur

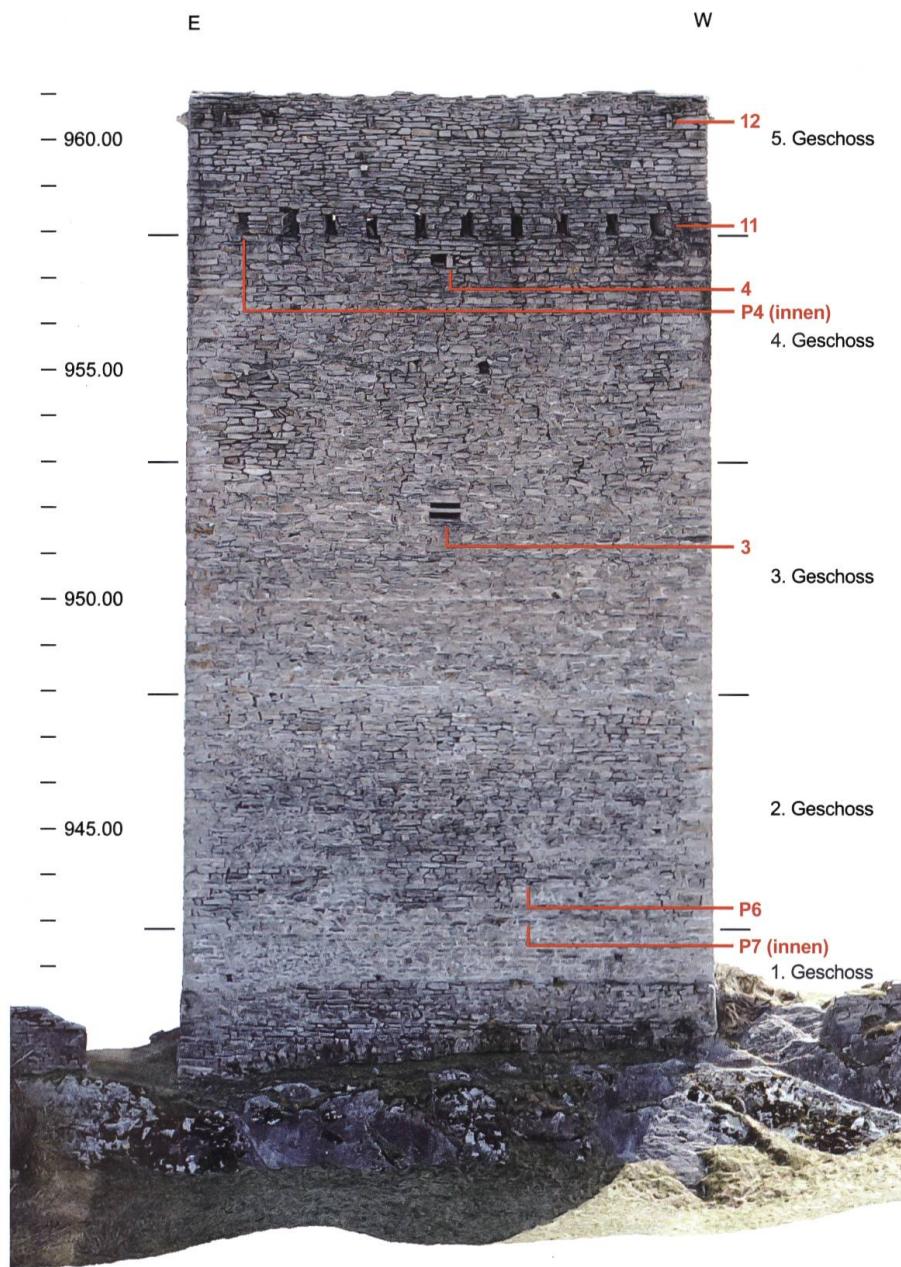
Facciata nord con indicazione degli elementi architettonici (n.) e delle prove dendrocronologiche (P-n.), scala 1:200. Foto e grafica: ADG/SAGR 2022

All'interno della torre conducono oggi soltanto due ingressi sopraelevati: uno sulla facciata est, al livello del 2° piano (n. 1), l'altro sulla facciata ovest al livello del 3° piano (n. 2). Nelle aree del 3° e del 4° piano gli sbocchi delle canne fumarie che si aprono sulla facciata nord (nn. 3-4) sono testimoni della presenza di grandi camini. Sulla facciata sud, all'altezza del 4° piano, si apre un'ampia finestra con arco a sesto scemo (n. 5), mentre sulle facciate est e sud, al 2° e 3° piano, si aprono in tutto quattro strette feritoie (nn. 6-9). Al 5° piano un cammino di ronda su apparato a sporgere in legno, al quale si accedeva attraverso un'apertura sul lato sud (n. 10), correva tutt'intorno ai quattro lati esterni della torre; la presenza di tale struttura è testimoniata dai grossi fori d'infissione dei gattoni (mensole) in legno che dovevano sostenerla (n. 11) come anche dai gattoni uncinati in pietra che sporgono più in alto (n. 12), quattro per ciascuna facciata (eccetto quella occidentale, che ne ha invece tre), che dovevano reggerne la copertura a sbalzo. Sempre all'altezza del 5° piano, sulla facciata sud e sulla facciata ovest, si apre infine una bifora con archetti a sesto acuto (nn. 13-14).

I resti di un ponteggio con lievi tracce di combustione sono stati recuperati in una buca pontaia sulla facciata nord al livello del 1° piano (P6). Altri due campioni di legno sono infine stati recuperati dalle pareti interne al livello del 2° piano: i resti di una trave di sostegno del pavimento sul lato nord (P7), completamente carbonizzati, e quelli di un altro ponteggio provenienti dal lato sud (P8), che non presentano invece segni di bruciatura. L'esiguo numero di anelli d'accrescimento dei campioni P6, P7 e P8 non rendeva tuttavia affidabile una datazione dendrocronologica.

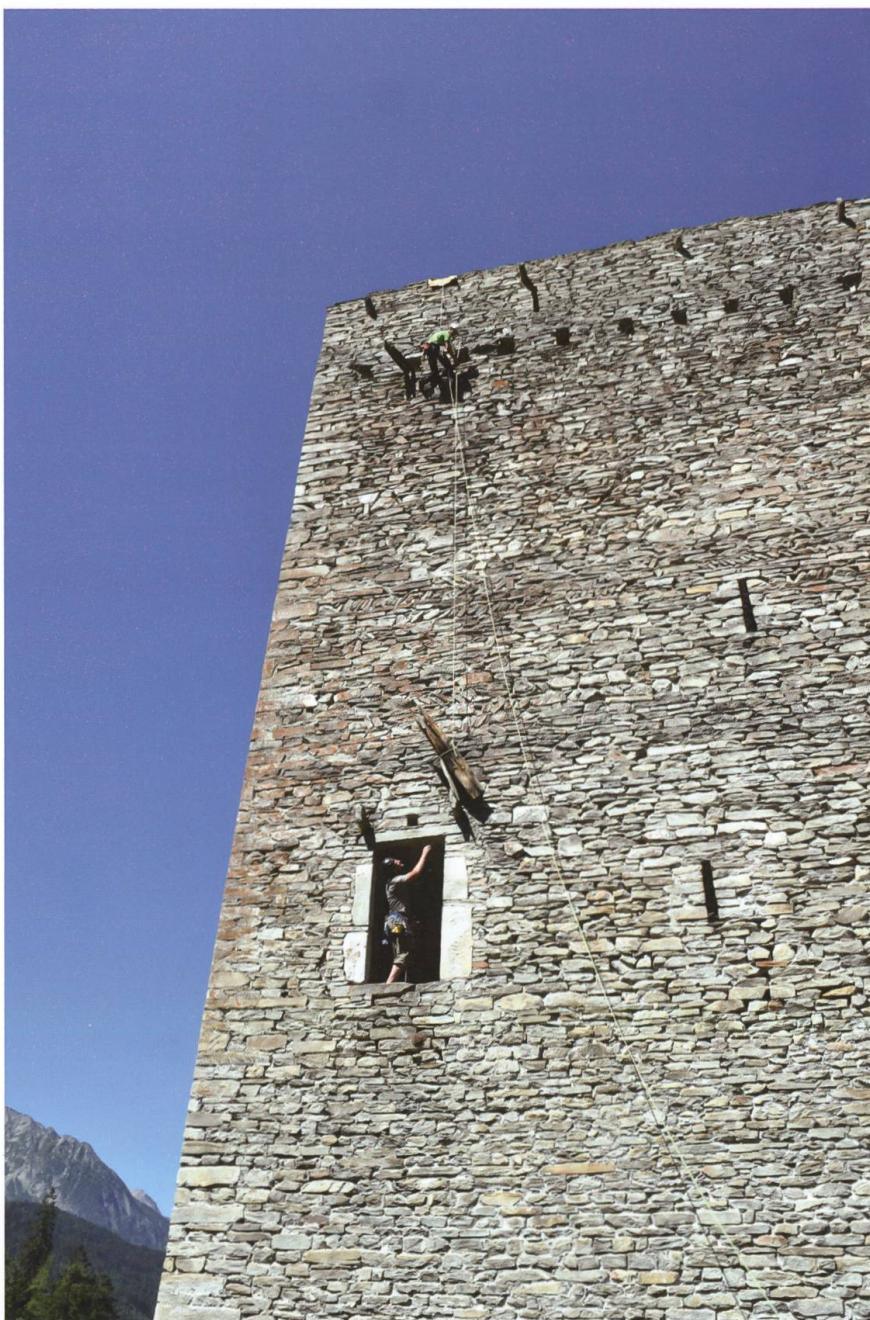
I lavori di recupero dei gattoni sulla facciata est del 5° piano nell'estate 2018: Vittorio Scartazzini (sopra) consegna il campione P3 a Corsin Bischoff. Foto e grafica: ADG/SAGR 2022

Grazie alla collaborazione del Comune di Bregaglia, nell'estate 2018 i residui dei gattoni lignei del cammino di ronda che una volta correva tutt'intorno ai lati della torre del Castelmur (ulteriori resti di P₁ e i campioni P₂ e P₃) sono stati recuperati con l'aiuto di due esperti alpinisti locali, Vittorio Scartazzini di Promontogno e Corsin Bischoff di Casaccia. Per poter lavorare in sicurezza essi hanno dovuto fissare una corda d'arrampicata all'interno della torre, e Bischoff ha colto questa occasione per scattarne delle fotografie da diverse prospettive. Nel corso della stessa operazione sono stati individuati e recuperati anche altri frammenti di una trave (P₄) all'interno di un foro d'infissione sulla parete interna del lato nord.

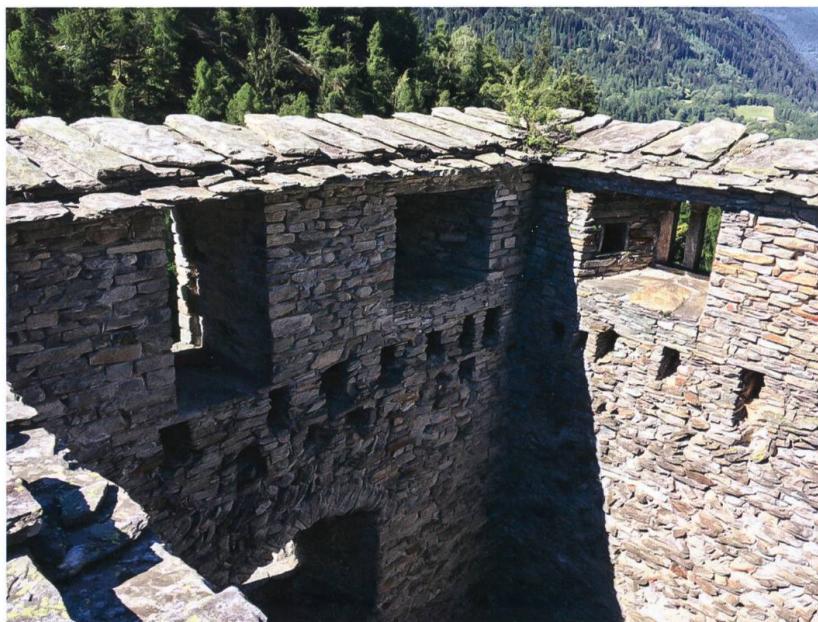
Il coronamento della torre e il 5° piano, angolo sud-ovest. Foto: Corsin Bischoff, Casaccia

Portando l'attenzione sul 5° piano, si può notare che la muratura che sta più in alto rispetto al livello del cammino di ronda è costruita a strati sfalsati con pietre di dimensioni regolari. Il coronamento, ben rifinito e intatto in ogni sua parte, è costituito da un doppio strato di lastre di pietra. La bifora che si apre sulla facciata ovest (n. 14) appare in condizioni migliori e meno esposte alle intemperie rispetto all'omologa finestra sulla facciata sud (n. 13); anche l'intradosso e la colonnina centrale sono tagliati con maggiore semplicità.

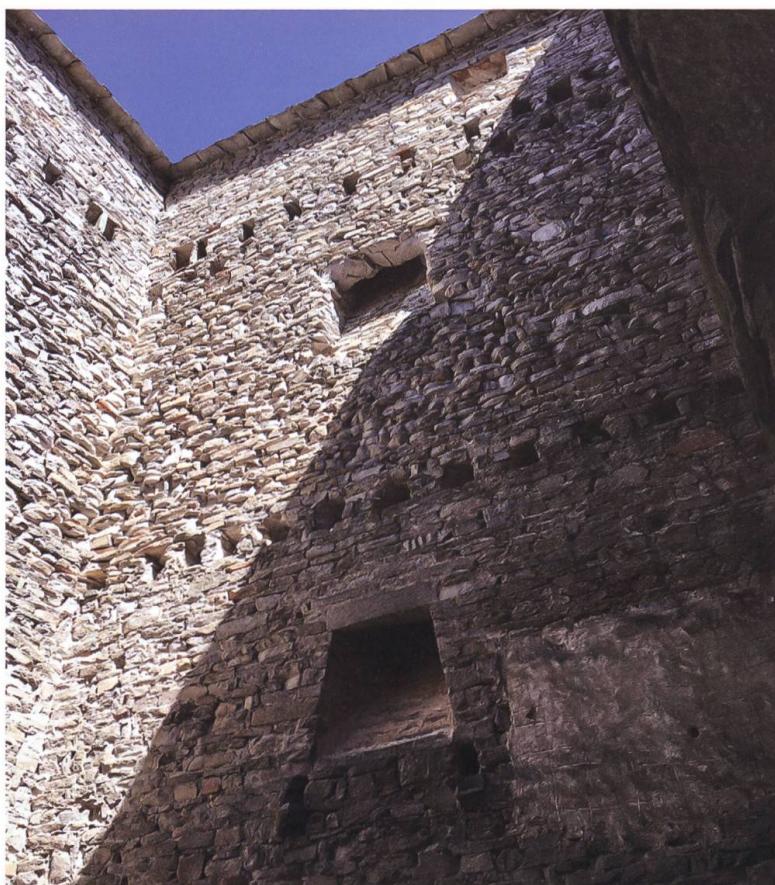
La parete interna nord. Al livello del 4° piano le tracce dell'esposizioni al calore sono ben riconoscibili. Foto: ADG/SAGR

All'interno della torre, invece, per esempio sulla parete ovest, al di sotto dei fori d'infissione sono visibili alcune irregolarità nella muratura. All'interno, al 1°, 2° e 4° piano, sono inoltre riconoscibili le tracce di un incendio: la superficie delle pietre è scheggiata, la muratura arrossata. L'architrave del camino al 3° piano (n. 4) è particolarmente segnato dagli effetti di un calore intenso, con numerose crepe. Anche i monconi delle travi del pavimento del 2° piano sono carbonizzati. Le strutture edilizie del 3° piano, al contrario, compresi alcuni resti d'intonaco con giunti listati, non presentano tracce di bruciatura.

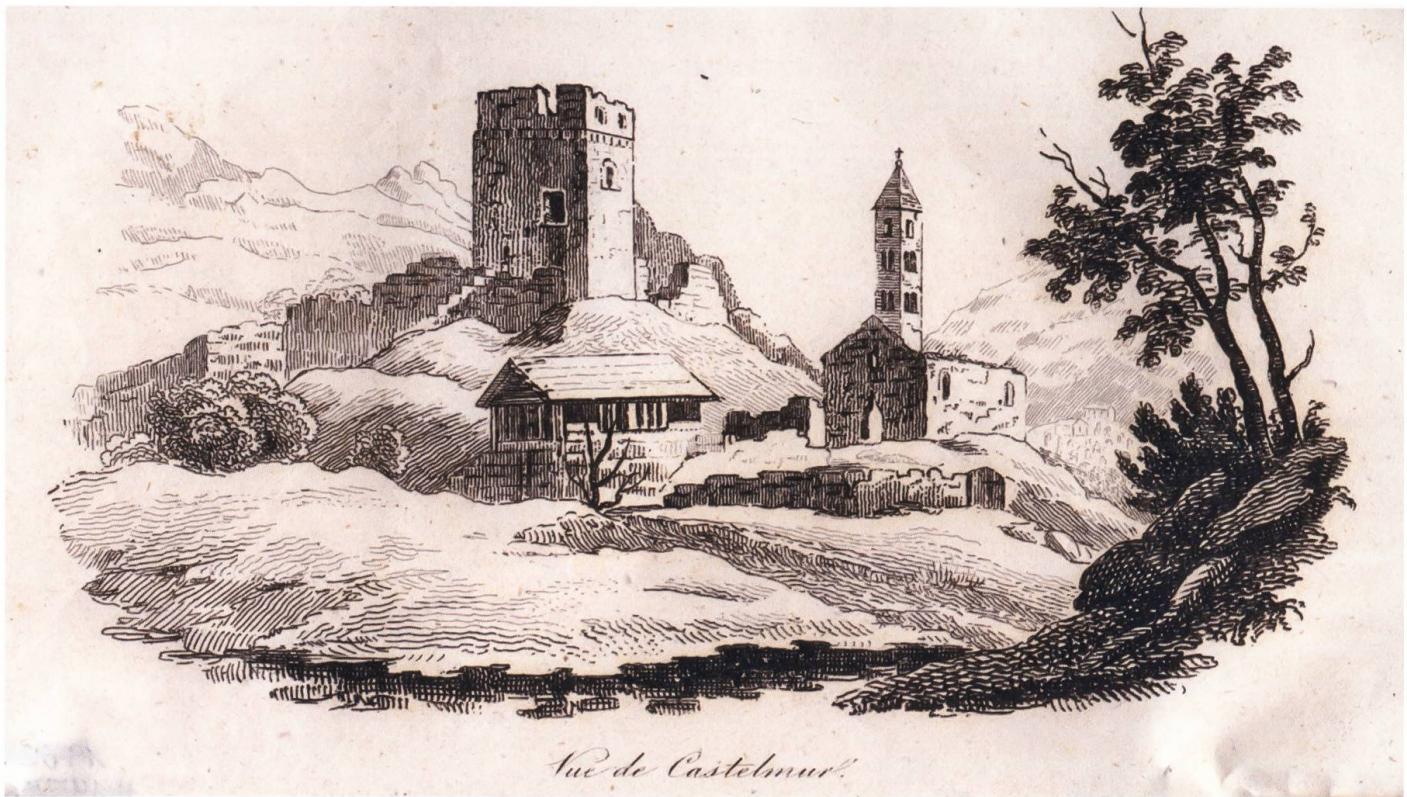
La torre del Castelmur e le rovine della chiesa di Nossa Dona. Xilografia di E. Jouard, prima del 1835. Fonte: Museo retico – Coira, H1979.494.1

Indizi sulla datazione di questi elementi sono forniti da alcune raffigurazioni ottocentesche. Una xilografia di E. Jouard, realizzata prima del 1835, mostra – con una panoramica in direzione nord-est – la torre con altri resti di mura e la vecchia chiesa di *Nossa Dona*, priva di tetto ma con il suo campanile romanico. Il profilo superiore della torre è irregolare, non livellato come appare oggi, e in luogo della bifora sulla facciata ovest (n. 14) compare un evidente spazio vuoto, testimoniando che nel XIX sec. quella finestra non esisteva (più). La stessa immagine – con il particolare dettaglio dell'assenza della bifora sulla facciata ovest – ricompare circa cinquant'anni più tardi in una stampa anonima che raffigura in primo piano l'Hôtel Bregaglia, completato nel 1880, e alle sue spalle la torre del Castelmur e la chiesa di *Nossa Dona* riedificata alla metà del secolo.²⁷ La finestra oggi presente deve dunque essere stata (ri)costruita e inserita nella muratura dopo il 1880. Con la scomparsa della bifora originale deve essere scomparso anche uno dei gattoni in pietra che si trovano al di sopra del livello del cammino di ronda (n. 12), quattro per ciascuna facciata, con eccezione – come già osservato – di quella occidentale, che ne ha tre soltanto.
