Zeitschrift: Regio Basiliensis: Basler Zeitschrift für Geographie

Band: 21 (1980)

Morphodynamische Aspekte aktueller Gletscherhochwasser in den Schweizer Alpen

WILFRIED HAEBERLI

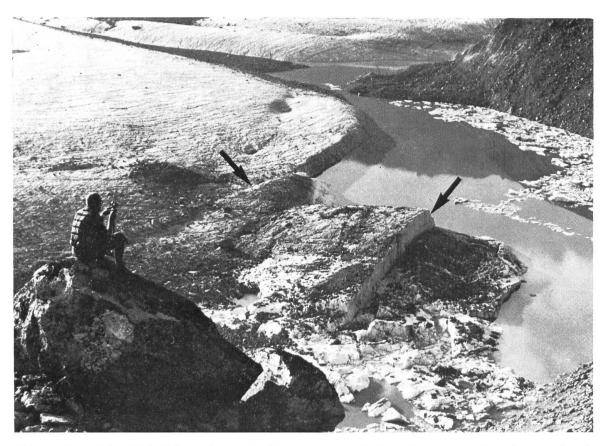
Abb. 1 Der sich alljährlich entleerende Gornersee von Süden. Der unmittelbar bevorstehende Ausbruch kündigt sich durch isostatisches Aufschwimmen grosser Eispartien an, wobei sich an den Bruchflächen (Pfeile) Sprunghöhen bis gegen 10 m einstellen. Aufnahme: W. H. 26. 6. 79

Die alljährlichen Ausbrüche des Gornersees (Abb. 1) und andere, weitgehend regelmässig erfolgende Ereignisse wie die Entleerungen des Märjelen- und Mittelaletschsees am Aletschgletscher sind in dieser Liste nicht berücksichtigt.

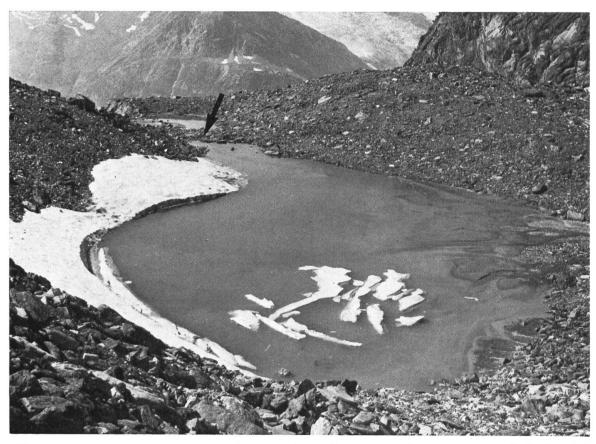
Abb. 4 Der «Untere See» im Rottal (Saas-Almagell) von Nordosten. Der See befindet sich unmittelbar hinter der Steilstirn eines Blockgletschers. Nach dem Ausbruch von 1953 erschien infolge einer Spiegelsenkung zwischen 1959 und 1967 eine den See unterteilende Schwelle (Pfeil). Aufnahme: W. H. 19. 9. 80

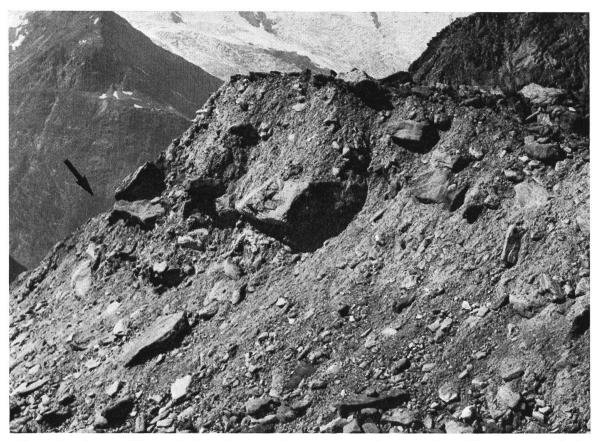
Abb. 5 Erodierter Überlauf des «Unteren Sees» im Rottal (Saas-Almagell) an der Steilstirn des Blockgletschers (Pfeil). Die durch Filterspülung über dem Permafrostspiegel an Feinmaterial verarmte Blocklage an der Blockgletscheroberfläche ist kaum 1 m dick. Aufnahme: W. H. 19. 9. 80

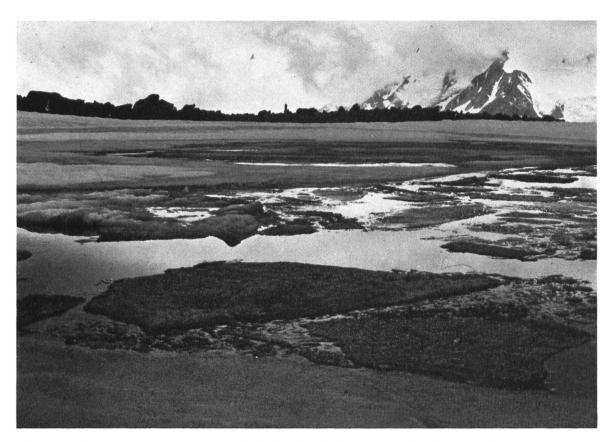
Abb. 11 Thermokarstsee auf dem Blockgletscher beim Grubengletscher von Norden. Der See ist am Ende der sechziger Jahre in massivem Grundeis (verschütteter Lawinenkegel im Permafrost) entstanden und vergrössert sich ständig. Aufnahme: W. H. 16. 7. 79

Ein Beispiel für die Möglichkeiten derartiger langfristiger Beobachtungen ist in Abb. 11–13 dargestellt. Nahe beim See 3 am Grubengletscher entwickelt sich seit dem Ende der sechziger Jahre auf dem Rücken des grossen Blockgletschers (Haeberli et al. 1979) ein Thermokarstsee, dessen photogrammetrisch bestimmte Fläche nach einem Exponentialgesetz zuzunehmen scheint. Nach dem bisher beobachteten Trend dürfte der See in den achtziger Jahren ein Volumen erreichen, das bei einem plötzlichem Ausbruch im See 1 nicht mehr ohne Schadenfolgen aufgefangen werden könnte. Ein Ausbruch auf die orographisch rechte Seite des Blockgletschers könnte nach den Erfahrungen vom Rottalgletscher, wo
