Zeitschrift: Regio Basiliensis : Basler Zeitschrift für Geographie

Artikel: Morphodynamische Aspekte aktueller Gletscherhochwasser in den Schweizer Alpen

Morphodynamische Aspekte aktueller Gletscherhochwasser in den Schweizer Alpen

WILFRIED HAEBERLI

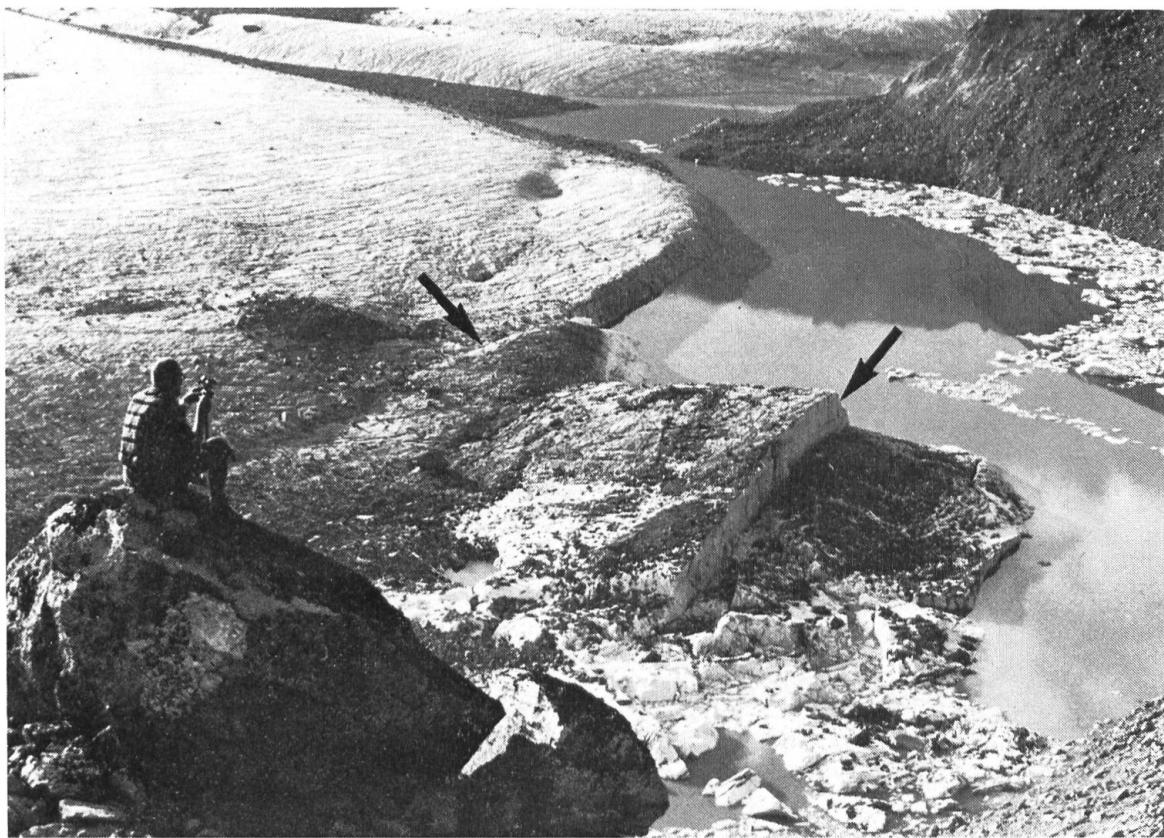
Abb. 1 Der sich alljährlich entleerende Gornersee von Süden. Der unmittelbar bevorstehende Ausbruch kündigt sich durch isostatisches Aufschwimmen grosser Eispartien an, wobei sich an den Bruchflächen (Pfeile) Sprunghöhen bis gegen 10 m einstellen. Aufnahme: W. H. 26. 6. 79

Die alljährlichen Ausbrüche des Gornersees (Abb. 1) und andere, weitgehend regelmässig erfolgende Ereignisse wie die Entleerungen des Märjelen- und Mittelaletschsees am Aletschgletscher sind in dieser Liste nicht berücksichtigt.

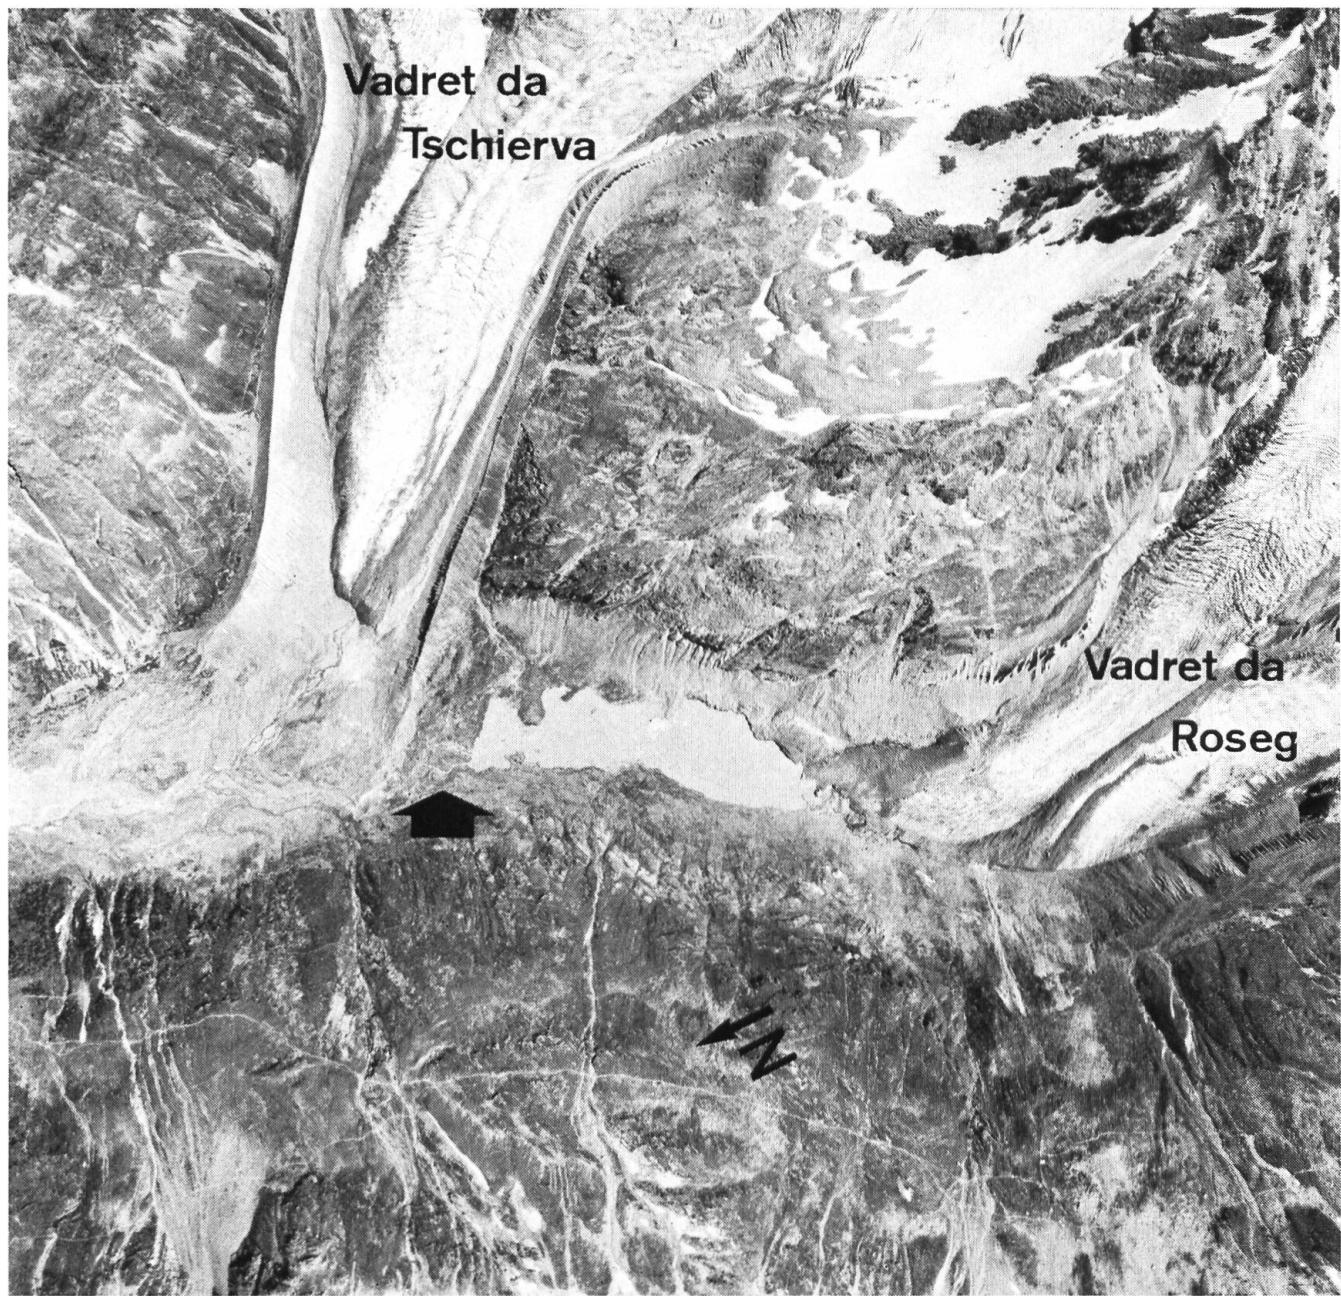
Abb. 2 Tschierva- und Roseggletscher: Senkrechtaufnahme. Die Fläche des Sees im Vorfeld des Roseggletschers hat nach dem Ausbruch von 1954 mit dem Rückzug des Gletschers ständig zugenommen. Der Tschiervagletscher hat in den letzten Jahren vorzustossen begonnen. Luftaufnahmen der Eidg. Landestopographie Nr. 1460, 4. 9. 78

andauernden und durch die Existenz des proglazialen Sees wohl beschleunigten Rückzugs der Zunge des Roseggletschers ist die Seefläche seither ständig gewachsen. (Abb. 2). Der Tschiervagletscher jedoch hat in den letzten Jahren vorzustossen begonnen (Kasser und Aellen 1979).

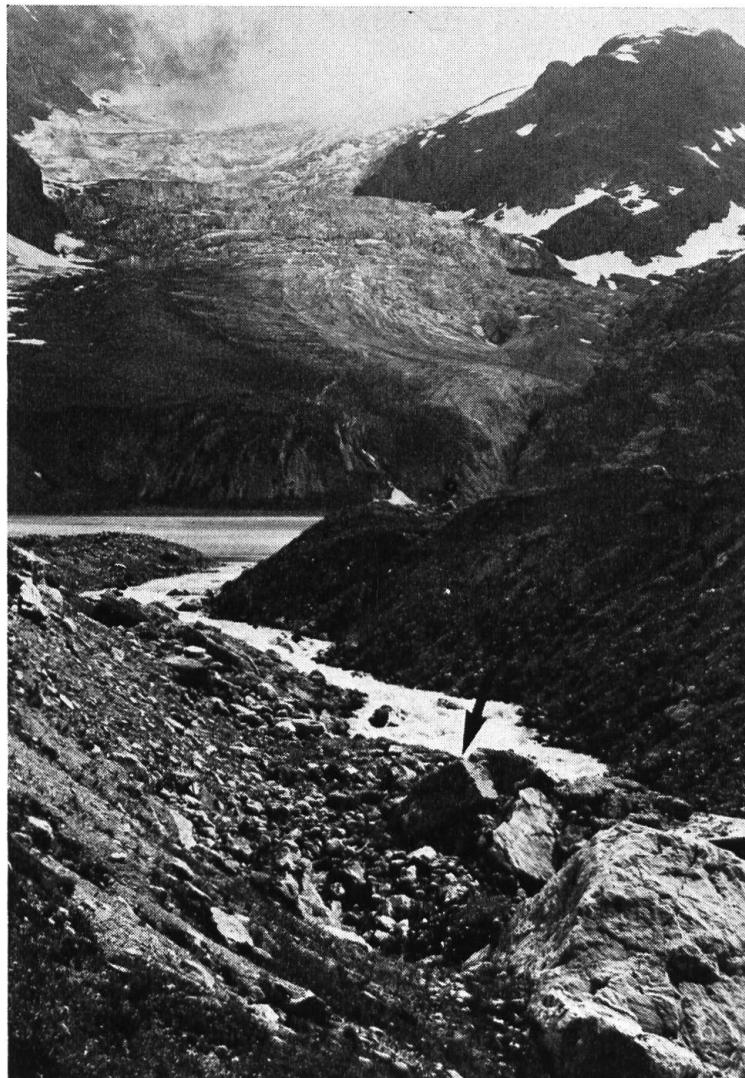
Abb. 3 Steingletscher und Steinsee von Norden. Durch den Seeausbruch von 1956 wurde der Seeüberlauf innerhalb weniger Stunden um 57 m zurückverlegt und das Bachbett im Gebiet des angefangenen Abschlussbauwerks (Pfeil) um 6–8 m vertieft.
Aufnahme: W. H. 30. 8. 80

Ähnliche Züge weist die Geschichte des Seeausbruchs am *Steingletscher* beim Sustenpass auf (Abb. 3). Seit dem Hochstand des letzten Jahrhunderts, als die Gletscherzunge noch bis unmittelbar vor das heutige Hotel Steingletscher reichte, war auch hier ein markanter Gletscherrückgang zu beobachten (King 1974). Nach kurzen Rückzugshalten um 1890 und 1920 begann sich 1940 hinter den Moränen von 1920 ein See zu bilden, dessen Abfluss vorerst nach Westen in den Steinlimmibach erfolgte. 1941–1945 folgte dann der Wechsel der Abflussverhältnisse, indem der nördliche und von Toteis unterlagerte Moränengürtel allmählich einsank, erodiert wurde und damit den Abfluss nach Norden freigab (Haefeli und Müller 1957). Trotz der damit verbundenen Absenkung des See-

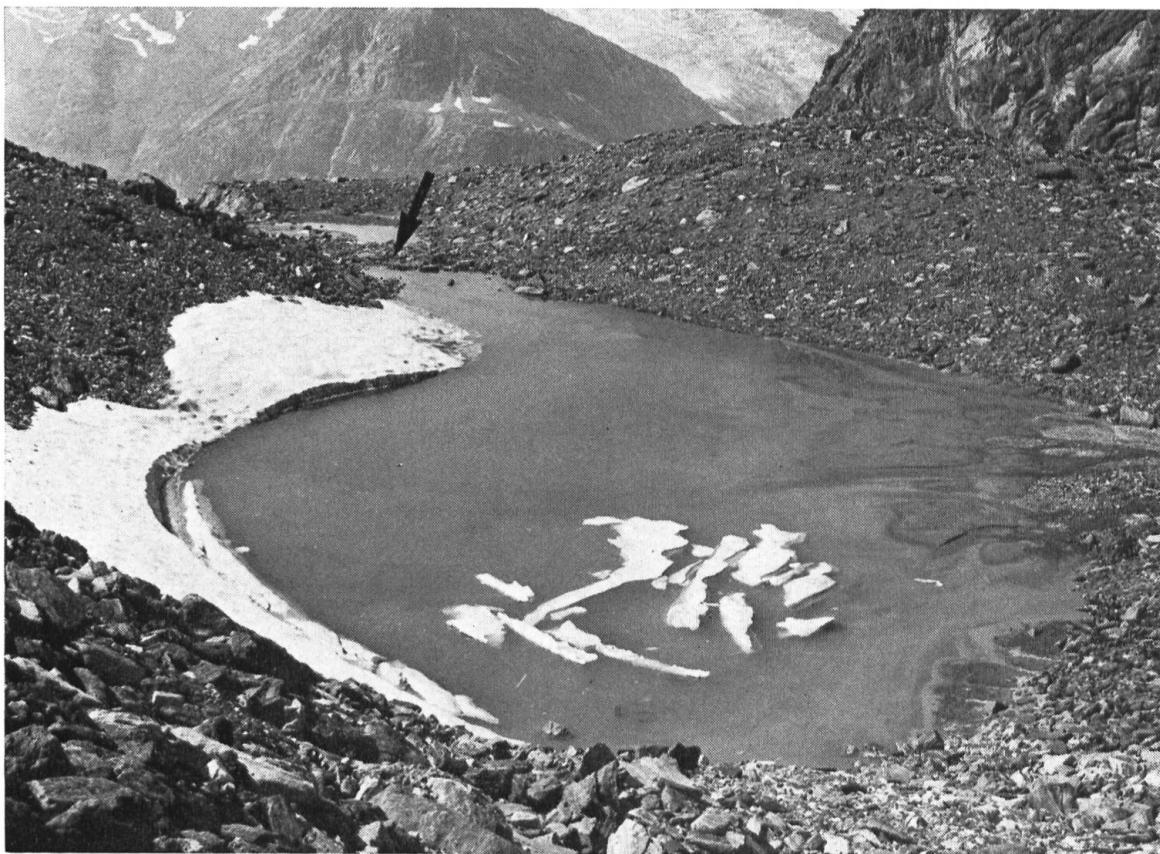
Abb. 4 Der «Untere See» im Rottal (Saas-Almagell) von Nordosten. Der See befindet sich unmittelbar hinter der Steilstirn eines Blockgletschers. Nach dem Ausbruch von 1953 erschien infolge einer Spiegelsenkung zwischen 1959 und 1967 eine den See unterteilende Schwelle (Pfeil). Aufnahme: W. H. 19. 9. 80

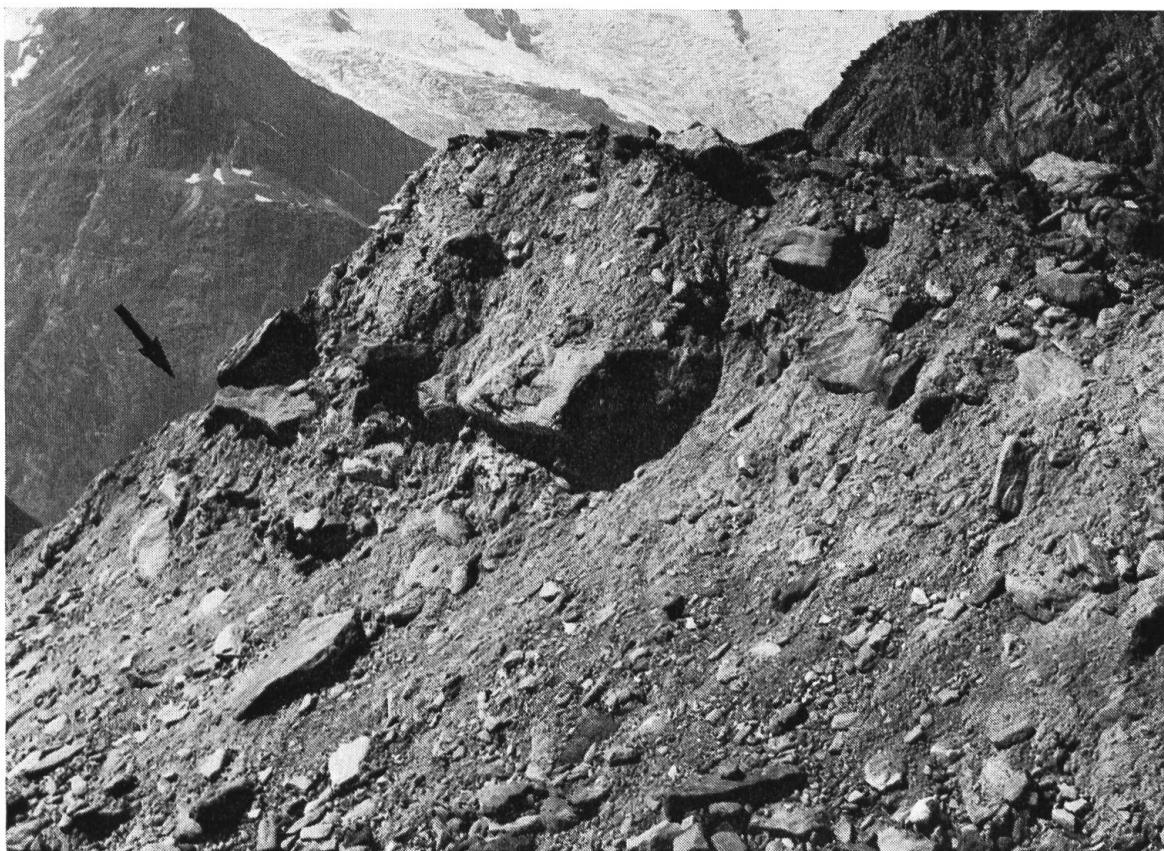
Abb. 5 Erodiertes Überlauf des «Unteren Sees» im Rottal (Saas-Almagell) an der Steilstirn des Blockgletschers (Pfeil). Die durch Filterspülung über dem Permafrostspiegel an Feinmaterial verarmte Blocklage an der Blockgletscheroberfläche ist kaum 1 m dick. Aufnahme: W. H. 19. 9. 80

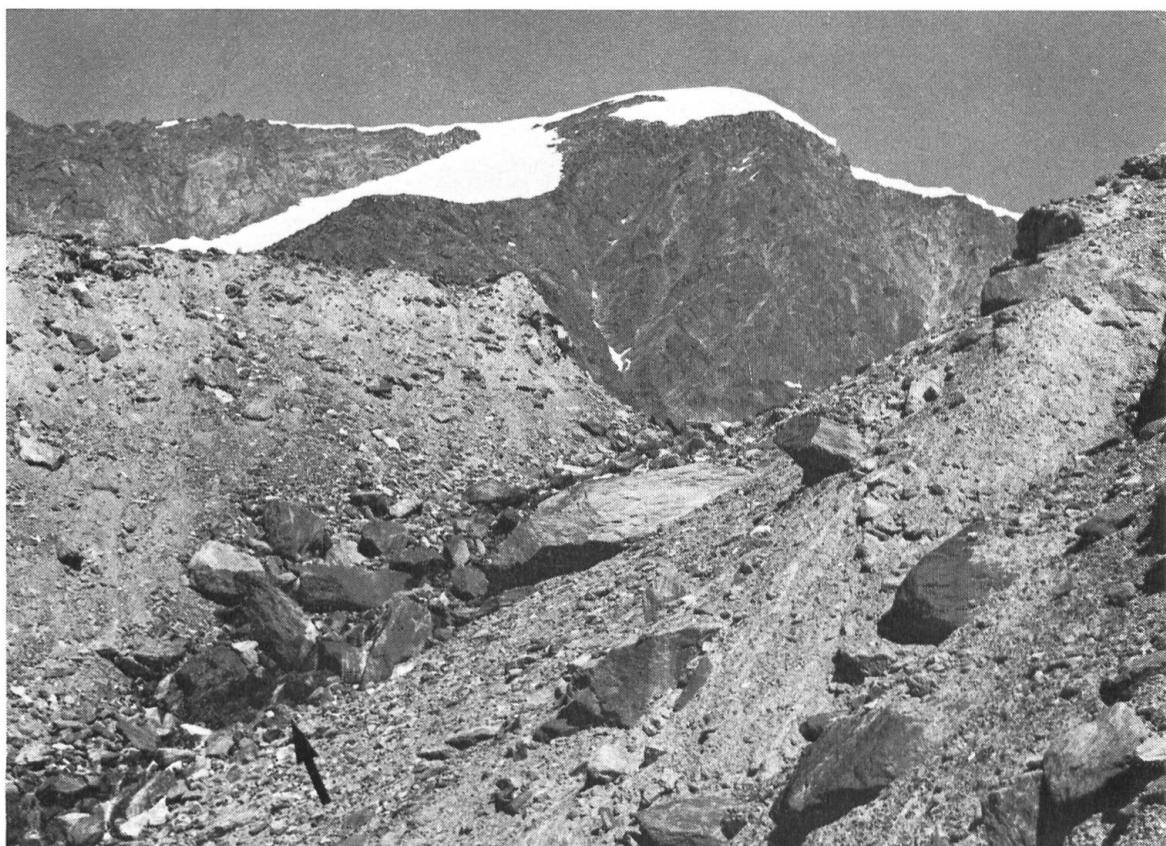
Abb. 6 Kerbtal (Feilenanbruch) in der Blockgletscherstirn unterhalb des «Unteren Sees» im Rottal (Saas-Almagell). Man beachte den parabelförmigen Querschnitt der beim Seeausbruch von 1953 entstandenen Erosionsform und die Ansammlung von Blockmaterial im Bachbett (Pfeil). Dieses erosionshemmende Blockmaterial ist wahrscheinlich dafür verantwortlich, dass die Tiefenerosion in vergleichbarem Material auch bei grösseren Ausbruchsvolumina und höheren Abflussspitzen Werte von 10–15 m kaum übersteigt. Aufnahme: W. H. 19. 9. 80

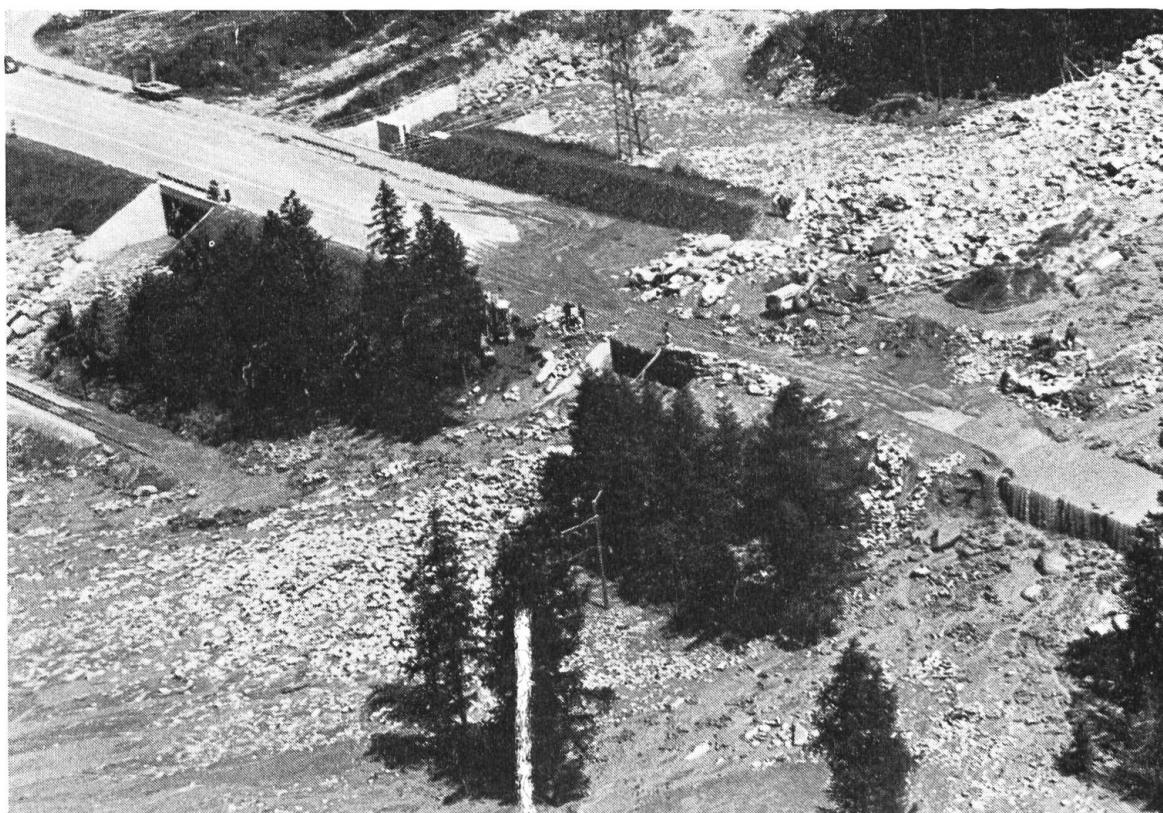
Abb. 7 Verschüttete Strasse und Bahnlinie im Matternatal nach einem Wassertaschenausbruch am Kingletscher/Wildibach 1978. Aufnahme Keystone Press

Kaum abgeklärt sind die Vorgänge, die am 28. August 1978 zur Verschüttung von Bahnlinie und Strasse zwischen Täsch und Randa im Mattertal geführt hatten (Abb. 7). Nach Luftbildern vom September desselben Jahres beurteilt, war eine Wassertasche zwischen den beiden Zungen des *Kingletschers* ausgebrochen. Das Wasser lief in mehreren, z.T. neu entstehenden Gerinnen durch das Gletschervorfeld ab, legte dabei in der bis zu 20 m dicken, toteis- und permafrostfreien Schuttdecke (*Fisch et al. 1977*) eine Wasserfassung der Grande Dixence SA trocken, erodierte vor allem in der Steilstrecke beim Durchbruch des Gletscherbachs durch die Moränen von 1850, überführte den Schwemmkegel des Wildibaches mit Murschutt und staute die Mattervispa, was zur Folge hatte, dass in der Ebene zwischen Randa und Täsch Kulturland überschwemmt wurde.

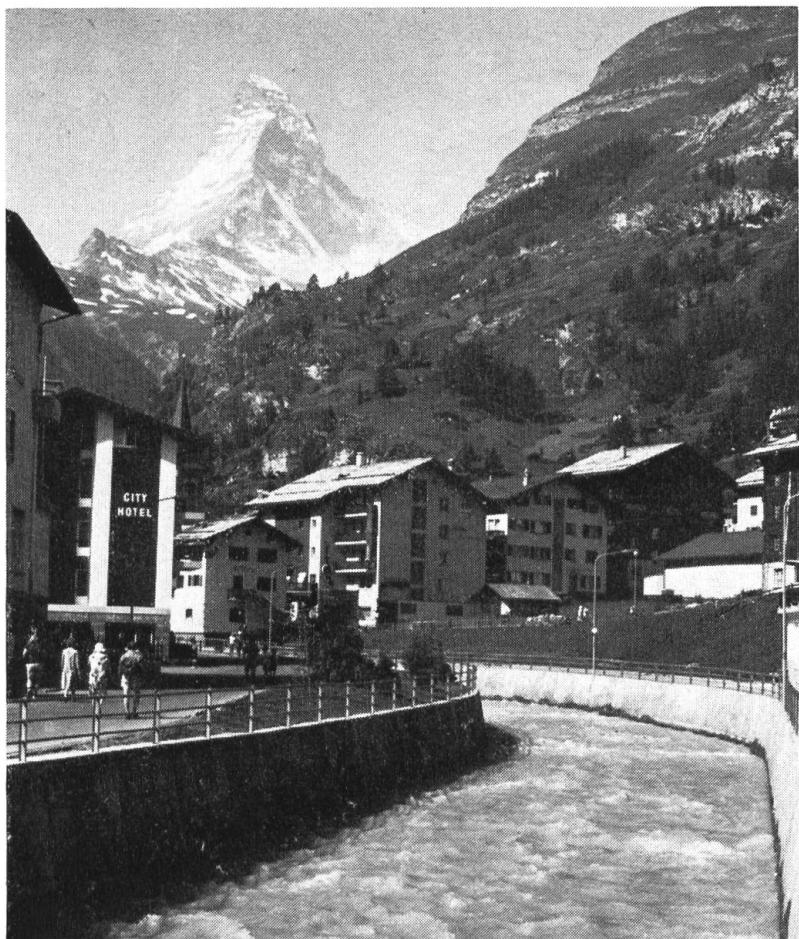
Abb. 8 Die Mattervispa in Zermatt. Das verschalte Gerinne ist für die schadlose Abführung der durch die alljährlichen Ausbrüche des Gornersees verursachten Abflusspitzen (um $50 \text{ m}^3/\text{sec}$) dimensioniert.
Aufnahme: W. H. 3. 8. 80

der Almagellerbach (Rottalgletscher) und der Fällbach (Grubengletscher) als schmale Ablaufrinnen ausgebaut. Das verschalte Gerinne der Mattervispa in Zermatt ist für die schadlose Abführung der Abflussspitzen der Gornersee-Ausbrüche dimensioniert (Abb. 8). Auf dem Schwemmkegel des Wildibaches (Kingletscher) wurde ein grosser Geschiebesammler angelegt und das Bachbett zwischen den mehrere Meter hohen Wällen des Murgangs von 1978 beim Schwemmkegelhals zur Sohlensicherung stellenweise ausbetoniert. Auch das Gerinne des Stammabaches im Lötschental wurde beidseits der den Schwemmkegel querenden Strasse ausgebaggert und das Durchlassrohr mit einem Geschieberechen geschützt (Abb. 9). Durch das Grubengletscher-Hochwasser von 1968 wurde der nach dem Hochwasser von 1958 für rund eine Million Franken fertiggestellte Fällbach-Kanal aufgerollt und die Vispa aus ihrem Bett geworfen (Lichtenhahn 1979). Darauf mussten nebst der Korrektion der verschobenen Vispa und der Wiederherstellung des Fällenbachgerinnes bauliche Massnahmen zur Stabilisierung des Bachlaufs oberhalb des Schwemmkegels ergriffen werden. Es kam zum Bau der «Niagarafallsperre» im erodierten Bachteil bei der Grubenalp und zur Errichtung von drei Sperren oberhalb Heimischgarten. In ähnlicher Weise mussten zum Schutz der Gebäude beim Hotel Steingletscher die Ufer des Steinwassers

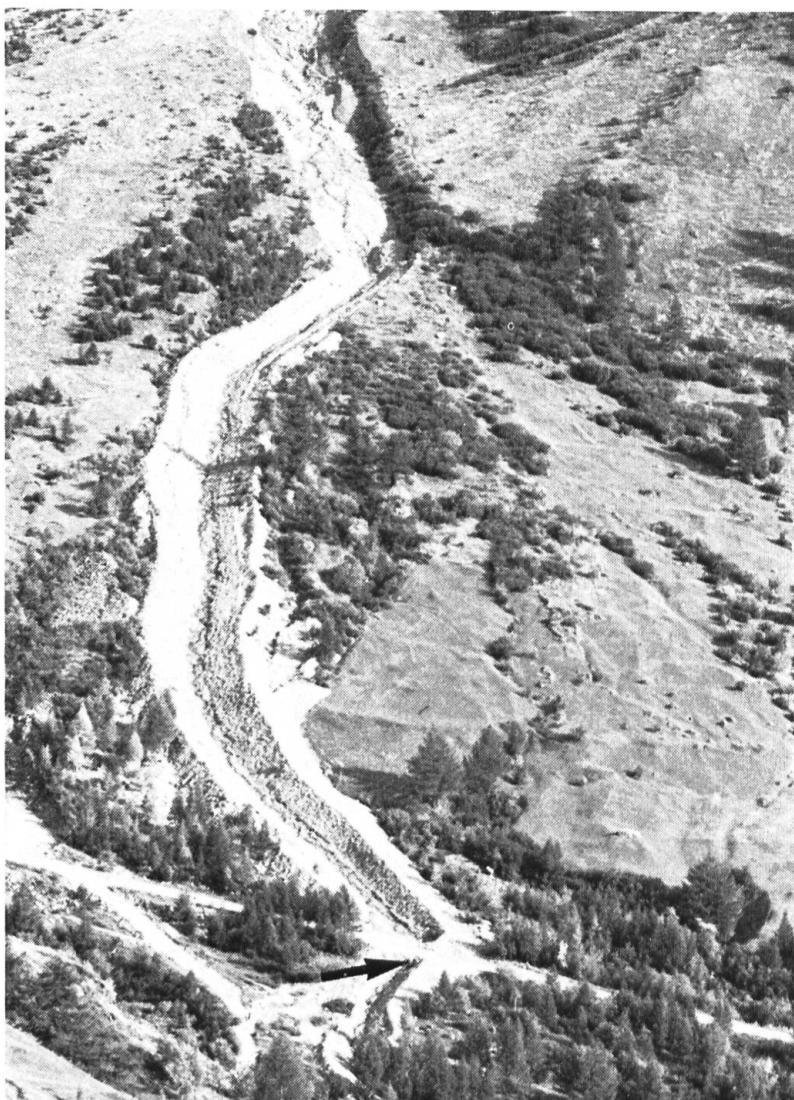
Abb. 9 Schwemmkegel des Stammbachs mit ausgebaggertem Bachbett nach dem Wassertaschenausbruch von 1976. Das Durchlassrohr unter der Strasse Blatten-Gletscherstafel ist mit einem Pfeil markiert.
Aufnahme W. H. 23. 9. 76

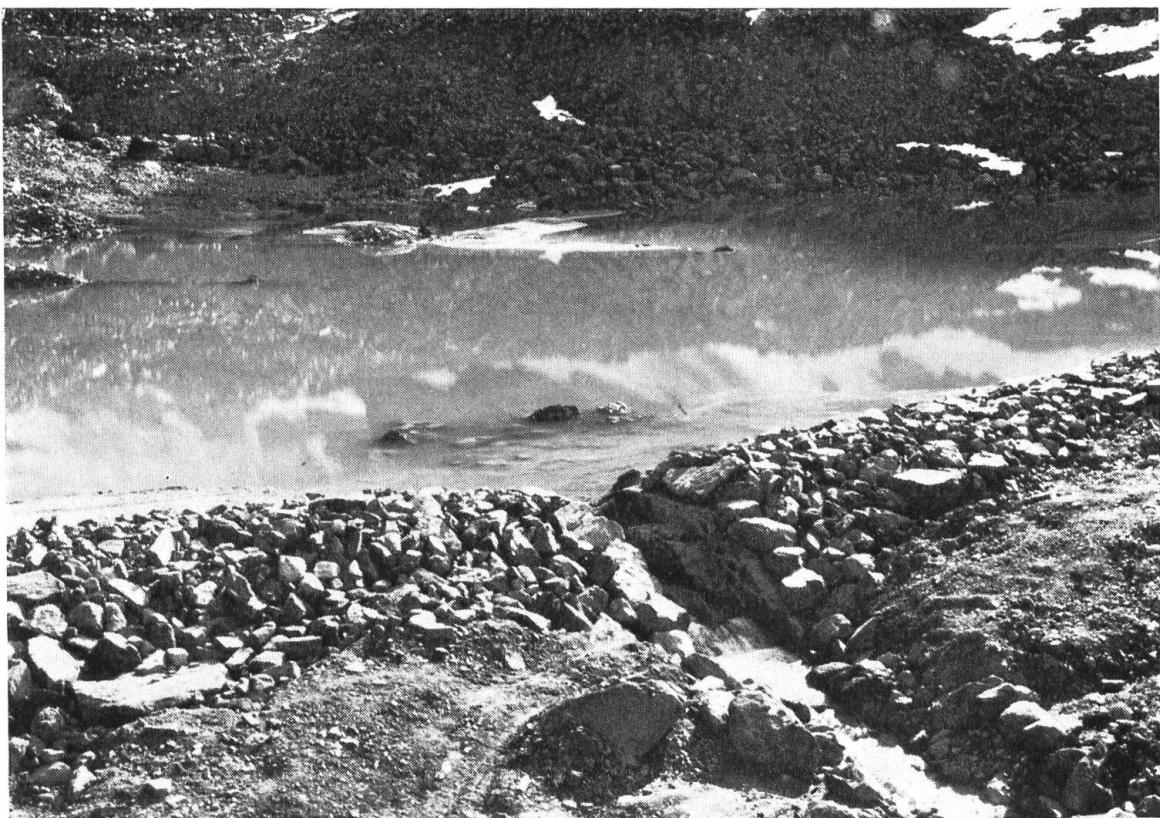
Abb. 10 Blockwurf und betonierter Überlauf am See 1 beim Grubengletscher. Durch die bauliche Massnahme wurde die Überlaufschwelle des proglazialen Sees vor rückschreitender Erosion geschützt und zugleich ein Retentionsbecken für kleinere Wasserausbrüche im Gebiet des Grubengletschers geschaffen. Helikopteraufnahme W. Schmid, 26. 8. 80

1 wurde der anerodierte Moränenwall von 1890/1920 durch Blockwurf ergänzt und der Seeüberlauf betoniert (Abb. 10), am See 3 wurde der Seespiegel durch einen Überlaufstollen in der abdämmenden Gletscherpartie und ein in die Grundmoräne verlegtes Stahlblechrohr reguliert. Die Eigendynamik dieser Gletscher-randsituation macht eine ständige Beobachtung unerlässlich. Der Rohreinlauf musste zum Schutz vor Schneeverwehungen weit vom Gletscherrand weggezogen und zum Schutz vor der durch Kalbungsflutwellen verursachten Auftriebs-wirkung beschwert werden (*Haeberli* und *Röthlisberger* 1975), der Rohrauslauf hingegen wird vom erneut vorstossenden Gletscher deformiert, sodass schon zweimal Rohrstücke entfernt werden mussten, um einen Rückstau zu vermeiden.

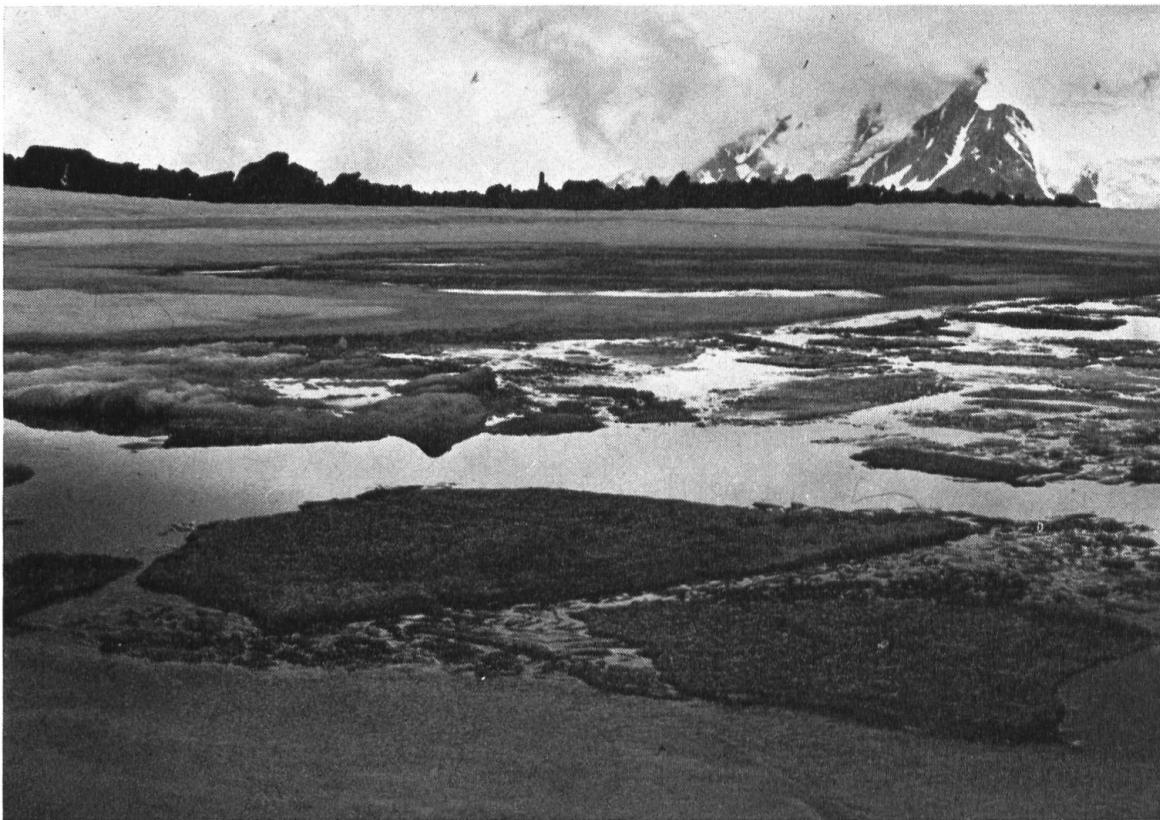
Abb. 11 Thermokarstsee auf dem Blockgletscher beim Grubengletscher von Norden. Der See ist am Ende der sechziger Jahre in massivem Grundeis (verschütteter Lawinenkegel im Permafrost) entstanden und vergrössert sich ständig. Aufnahme: W. H. 16. 7. 79

Ein Beispiel für die Möglichkeiten derartiger *langfristiger Beobachtungen* ist in Abb. 11–13 dargestellt. Nahe beim See 3 am Grubengletscher entwickelt sich seit dem Ende der sechziger Jahre auf dem Rücken des grossen Blockgletschers (*Haeberli et al. 1979*) ein Thermokarstsee, dessen photogrammetrisch bestimmte Fläche nach einem Exponentialgesetz zuzunehmen scheint. Nach dem bisher beobachteten Trend dürfte der See in den achtziger Jahren ein Volumen erreichen, das bei einem plötzlichem Ausbruch im See 1 nicht mehr ohne Schadensfolgen aufgefangen werden könnte. Ein Ausbruch auf die orographisch rechte Seite des Blockgletschers könnte nach den Erfahrungen vom Rottalgletscher, wo

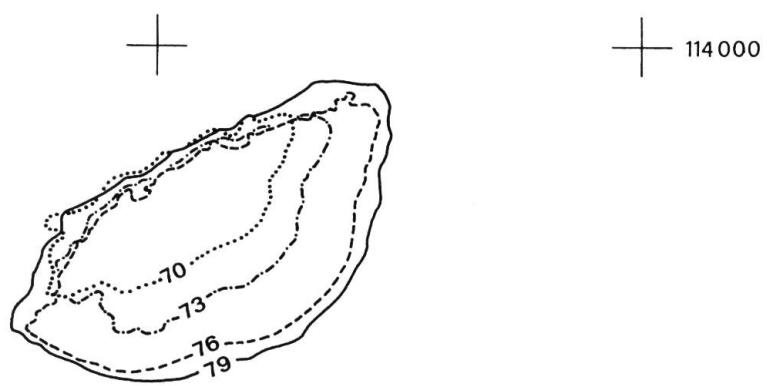
Abb. 12 Flächenveränderung am Thermokarstsee auf dem Blockgletscher beim Grubengletscher nach photogrammetrischen Auswertungen in den Jahren 1970, 1973 und 1976 und einer geodätischen Vermessung im Jahr 1979

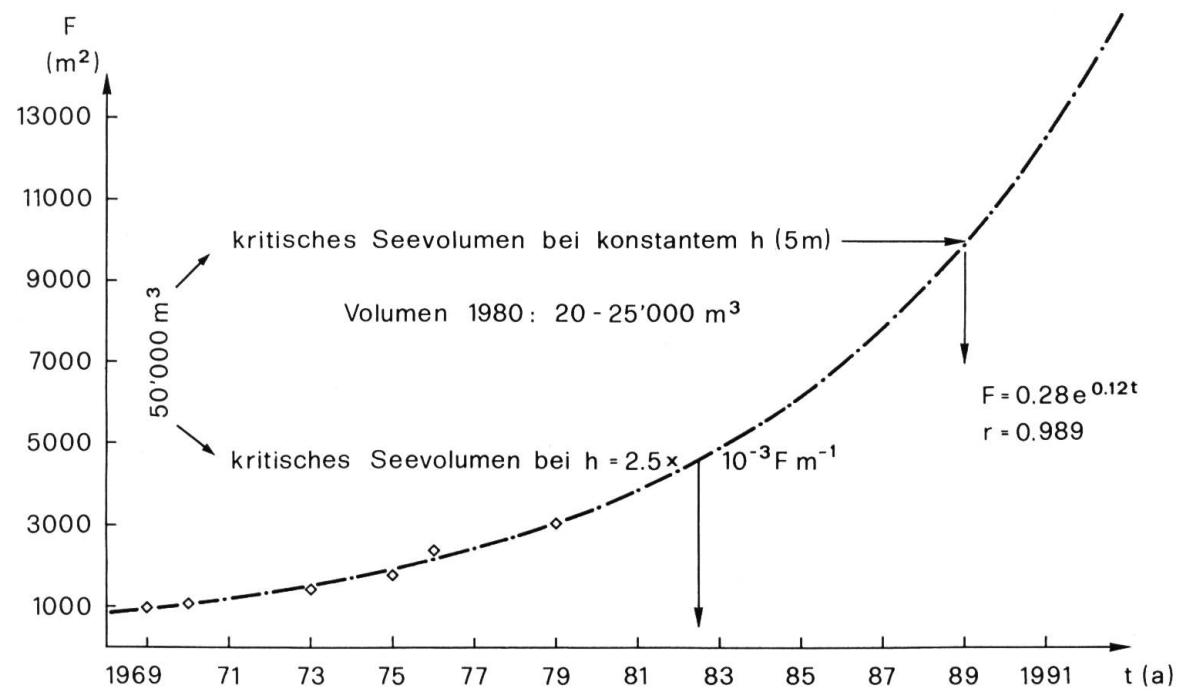
Abb. 13 Flächenveränderung am Thermokarstsee auf dem Blockgletscher beim Grubengletscher als Funktion der Zeit. h = durchschnittliche Tiefe des Sees
