Artikel: Renovationsarbeiten an der Ringmauer 1974
Autor: Heiz, A. / Hauser, Franz
DOI: <https://doi.org/10.5169/seals-894835>

Renovationsarbeiten an der Ringmauer 1974

Restaurierung der alten Ringmauer und des Wehrganges beim «Schützen» in Rheinfelden

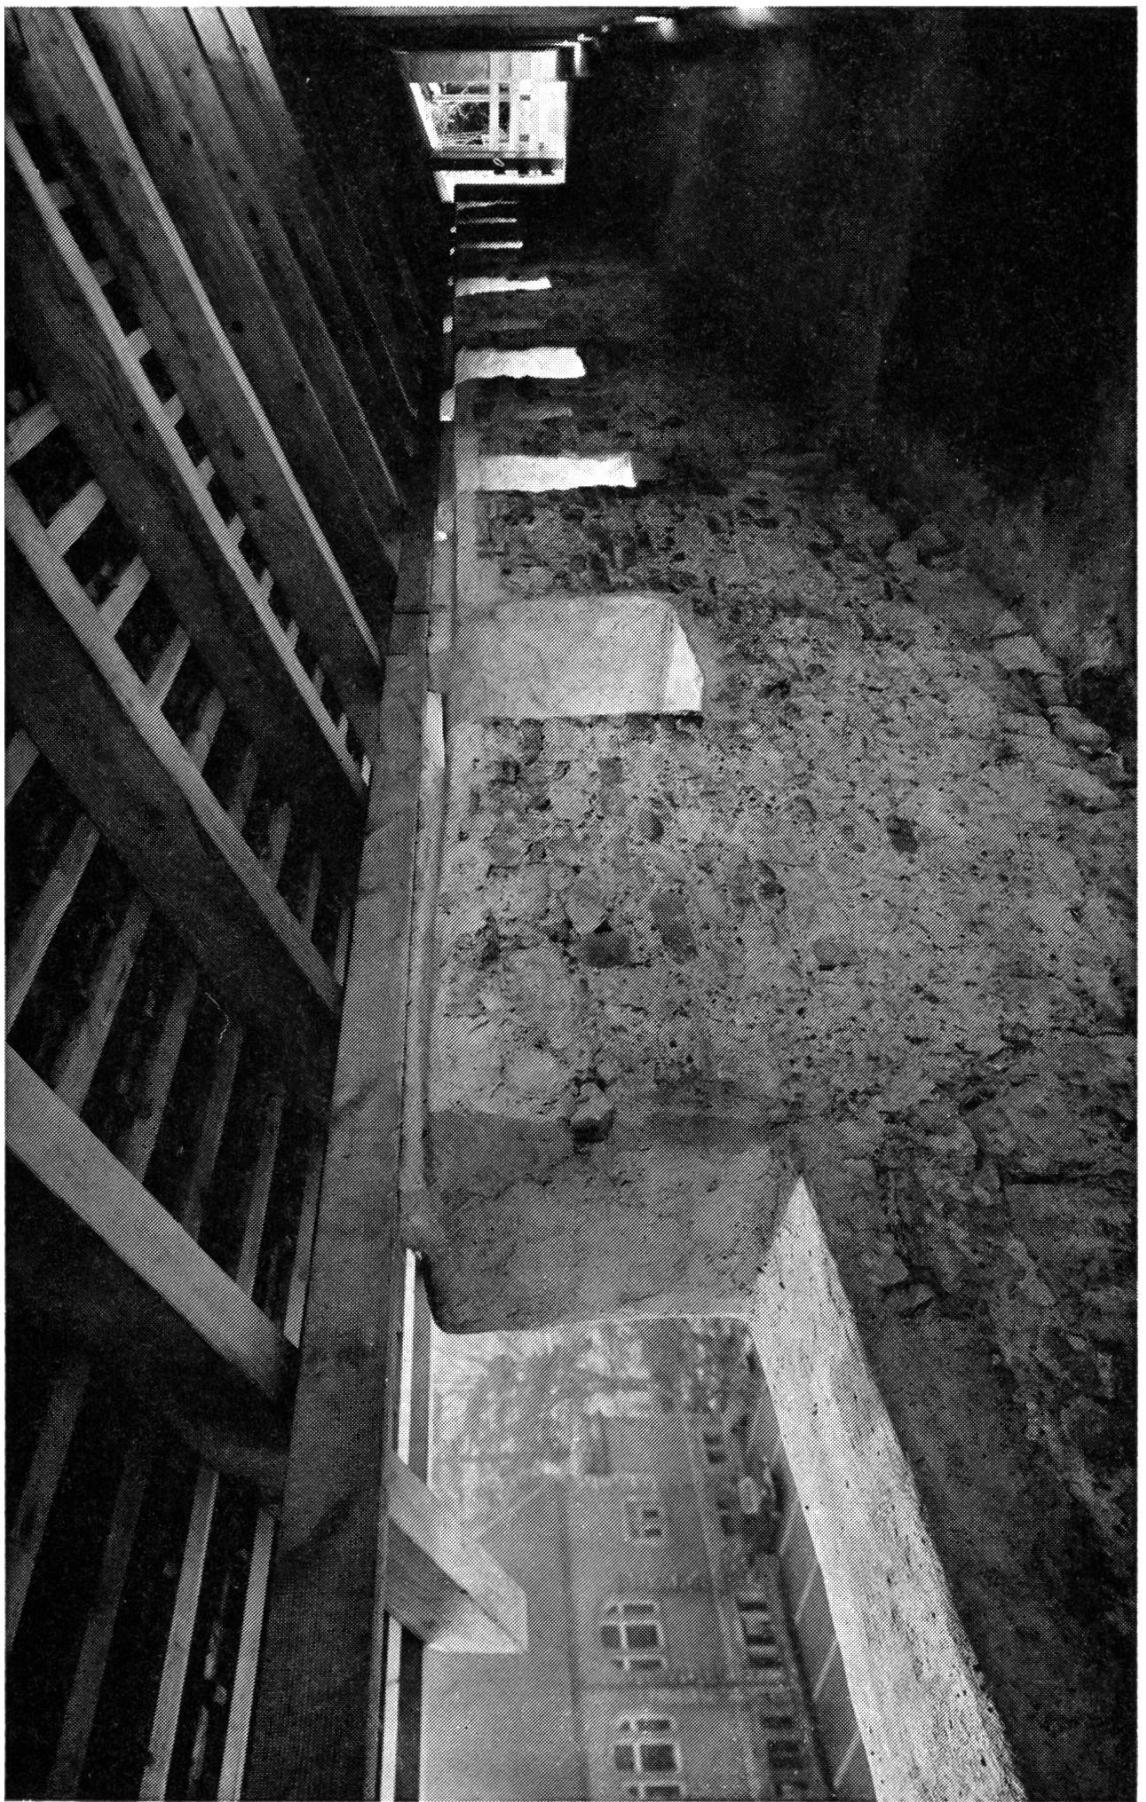
Wehrgang, Blick nach Westen

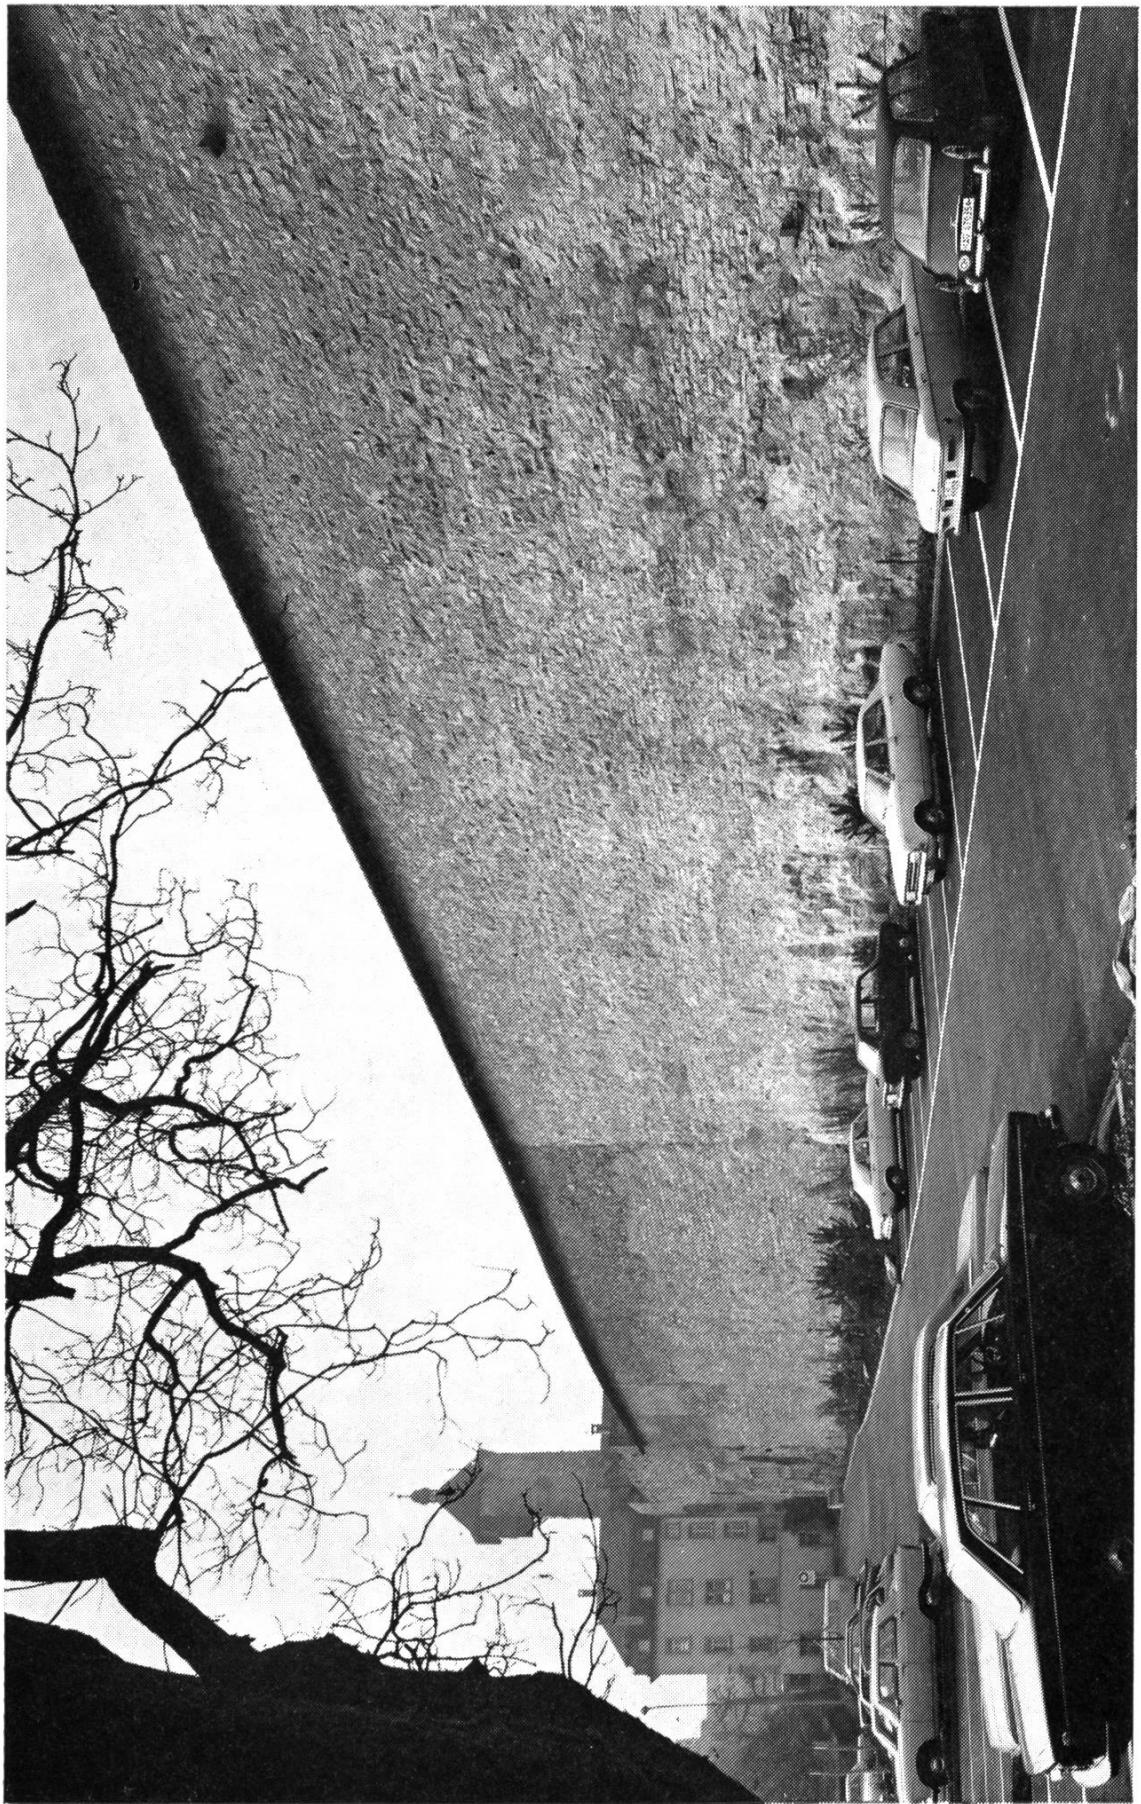
Die renovierte Ringmauer zwischen Storchennesturm und Obertorturm

Ein weiteres Stück der Stadtmauer wurde beim alten Gaswerk renoviert. Im Voranschlag für 1974 war für den Abbruch des Werkes und die Erweiterung des dortigen Parkplatzes eine Summe von Franken 160 400.– eingesetzt. Die Gebäulichkeiten des Gaswerks dienten während des Wiederholungskurses der örtlichen Schutzorganisation im Mai 1974 als willkommene Übungsobjekte und wurden danach abgetragen. Nun zeigten sich an der Ringmauer, an die das Werk angebaut gewesen war, starke Schäden. Wo die Dächer an die Mauer angeschlossen hatten, war Wasser ins Mauerwerk eingedrungen und hatte die Steine zum Vermodern gebracht. Auch waren verschiedene Nischen in die Mauer gehauen und, wenn sie nicht mehr gebraucht wurden, teilweise mit Backsteinen ausgefüllt worden. Man entfernte alle schadhaften Mauerteile und Backsteinfüllungen und ersetzte sie mit neuem Stein, der teilweise aus dem Wegenstetter Steinbruch stammte; die Nischen wurden ebenfalls ausgemauert. Man führte die Arbeit als Sichtmauerwerk aus, da die Stadtmauer auf dieser Seite offenbar nie verputzt gewesen war. Auch die Renovation dieses Mauerabschnittes geschah in Zusammenarbeit mit der kantonalen Denkmalpflege. Heute besitzt Rheinfelden beim «Schützen» das einzige öffentlich zugängliche und begehbarer Stück Wehrgang und zwischen Obertor und Kupfertor die längste und eindrücklichste Ringmauer weit und breit.
