**Zeitschrift:** Rheinfelder Neujahrsblätter  
**Herausgeber:** Rheinfelder Neujahrsblatt-Kommission  
**Band:** 49 (1993)

**Artikel:** Zur Restaurierung von St. Martin in Rheinfelden  
**Autor:** von Jürg Bossardt, Andrea / Frey, Peter / Biber-Klemm, Susette  
**DOI:** <https://doi.org/10.5169/seals-894460>

# Zur Restaurierung von St. Martin in Rheinfelden

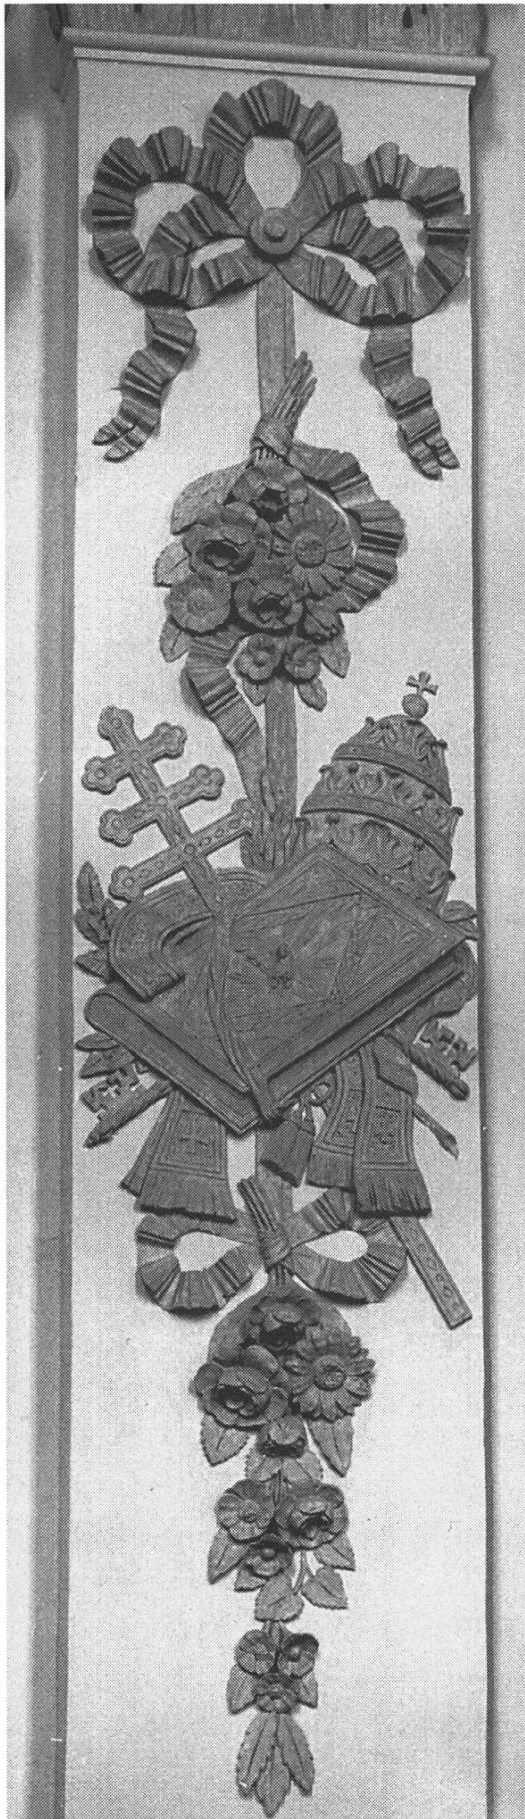
*Chorsüdwand: Stuckgehänge (päpstl. Insignien) auf einem Wandpilaster von Johann Martin Fröwis 1769*

waren diese Mörtelstege von pilzförmigem Querschnitt vielfach gebrochen. Dadurch hatte sich der Stuck grossflächig von der Lattung gelöst und drohte herunterzufallen. Diesem Problem versuchte man schon 1887/88 zu begegnen, indem man die losen Partien mit Schrauben mit quadratischen Unterlagsplättchen (zur besseren Kräfteverteilung) am Lattenrost befestigte, was, wie der Vorzustand zeigte, ästhetisch nicht zu befriedigen vermochte. Man glaubte deshalb jetzt, die Hohlräume von oben mit einer Gipsmasse vergiessen und so die Decke wieder mit der Lattung verbinden zu können. Dies hat sich leider nicht bewährt und während der Restaurierung zu einem Gemäldeabbruch bei je einer Bildfläche im nördlichen und südlichen Seitenschiff geführt. Von oben her entfernte man schliesslich die losen Mörtelteile, festigte die noch intakten Partien mit Kieselsäure-Ester und vergoss die Zwischenräume mit neuem Kalkmörtel. Zusätzlich erfolgte von unten her eine Sicherung mit Spezialschrauben, wobei die wieder mit Unterlagscheiben versehenen Schraubenköpfe versenkt wurden. Einen weiteren gravierenden Schaden galt es im Nordseitenschiff zu beheben: Als Folge eines Wassereintruchs anlässlich der Aussenrestaurierung hatte sich der gefürchtete Hausschwamm entlang der Aussenwand vom Turm bis zur Westwand ausgebreitet. Die von der Deckenfläche zur Wand überleitende Hohlkehle musste deshalb entfernt, der Hausschwamm mit Fungiziden bekämpft und die Hohlkehle anschliessend rekonstruiert werden.

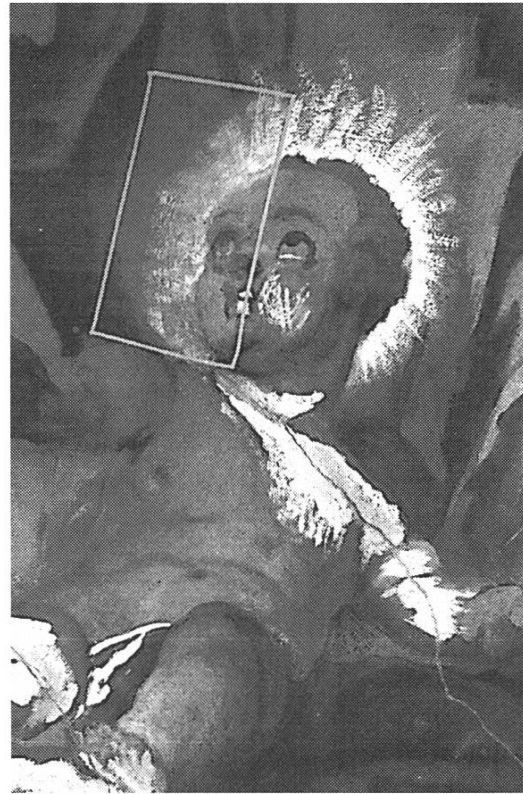
*Eine ultraviolett-fluoreszierende Aufnahme aus dem Wandbild "Die Anbetung der Könige". Beidenweiss fluoreszierenden Partien handelt es sich um Zinkweissübermalungen von Kalenbach.*

Auf den Bildfeldern konnte man die Übermalung Joseph Kalenbachs nicht entfernen. Franz Fidel Bröchin hatte 1769-72 in einer Mischtechnik gearbeitet: Die grösseren Grundflächen färbte er in feuchtem Putzzustand (*al fresco*), die Höhungen und Details (Wangenrouge, Augenlider, Schattierungen usw.) jedoch nachträglich in trockenem Zustand des Putzes (*al secco*) ein. Unglücklicherweise hat Kalenbach dieselbe Secco-Technik angewendet und dieselben Materialien benutzt. Beim Entfernen seiner Übermalung, die allerdings recht zurückhaltend ist, hätte man zwangsläufig die oberste Schicht von Bröchins Werk verwischt oder gar ganz gewegewaschen. Die Restaurierung beschränkte sich deshalb auf die behutsame Reinigung der Kalenbach'schen Übermalung. Man hat sich deshalb die teilweise brauntönigen Bilder etwas stärker von Rosa geprägt vorzustellen.

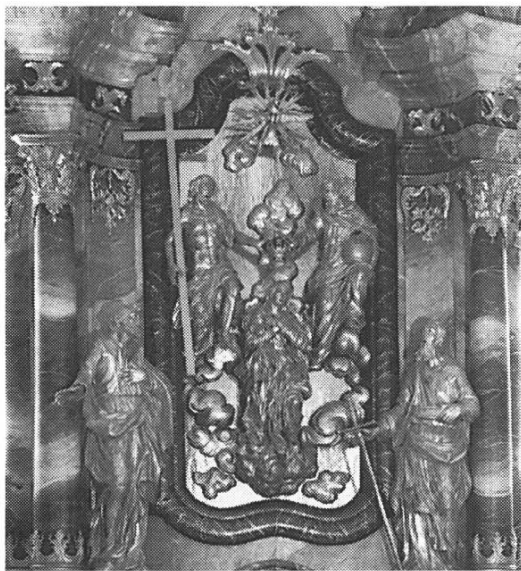
*Fridolinsaltar im Südseitenschiff: Holz, marmoriert, Figuren versilbert. Gegen 1750. Im Hauptgeschoss Marienkrönung vor einer Hintergrundfolie aus Messing*

Ein spezielles Restaurierungsproblem stellte sich beim Fridolinsaltar im Südseitenschiff: Den Hintergrund für die plastische Figurengruppe der Marienkrönung bildete eine dünne Messingfolie, die nur noch fragmentiert erhalten war. Leider werden keine so dünnen Folien aus Messing mehr hergestellt. Dies liegt vermutlich daran, dass das Material Messing heute so wohlfeil ist; denn sehr dünn ausgewalzte Folien sind technisch aufwendig und entsprechend teurer. Die Schwierigkeit bestand darin, die Fläche mit dem erhältlichen Material so zu belegen, dass nicht der Eindruck einer glasglatten Oberfläche entstand. Die jetzt etwas stark glänzende Folie ist unbehandelt, was nach einiger Zeit durch die Patina gemildert werden wird.

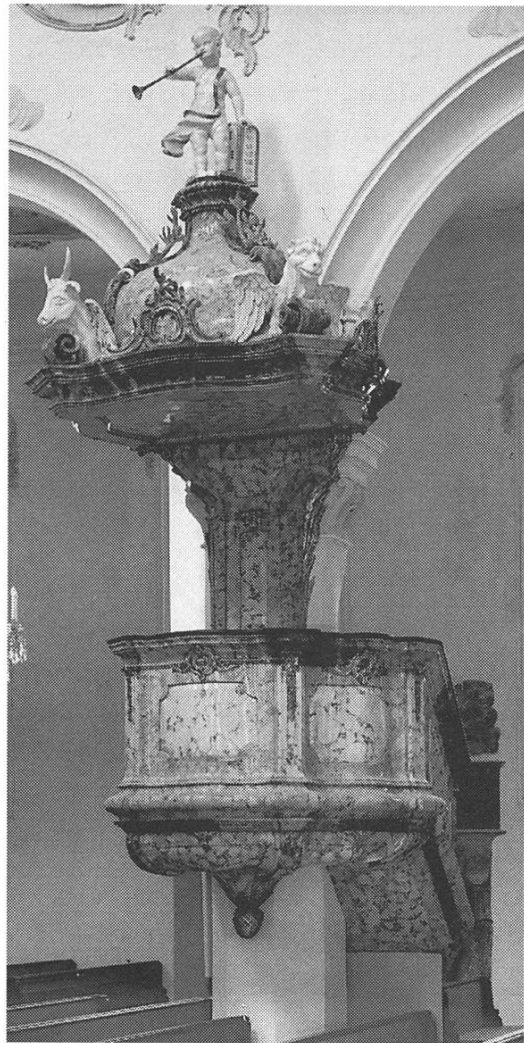
*Kanzel: Stuckmarmor von Johann Martin Fröwis 1770. Auf dem Schalldeckel die vier Evangelistensymbole*

Stuckmarmor, aus eingefärbter Stuckmasse zusammengesetzt, kann nachgeschliffen und -poliert werden, was aber in der Martinskirche nur in sehr geringem Umfang nötig war. Grössere Schäden am Dreikönigsaltar verursachte ein anlässlich

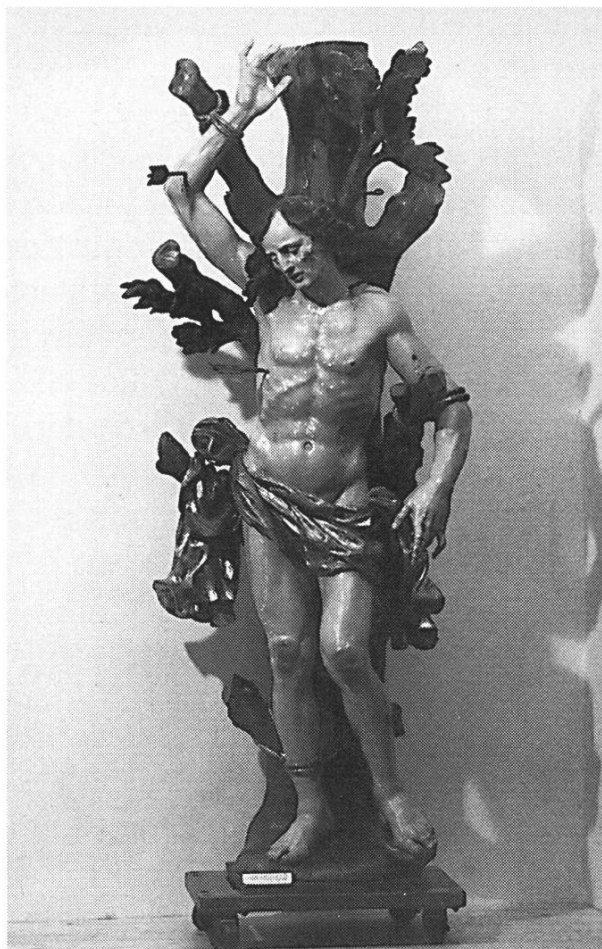
*Sebastian vor dem Retouchieren*

Die Werkstatt Freitag arbeitete bei ihren Altären, so auch beim *Sebastiansaltar*, noch mit relativ dichten, dicken Kreidegrundaufträgen und brachte dann eine Isolierung auf, die es dem Fassmaler erlaubte, auf eine ziemlich freche Art nass in Nass darauf zu arbeiten. Der Grundfarbton wurde dabei pastos aufgetragen. Lichter und Schatten und hellere Partien, wie zum Beispiel Finger- und Zehennägel, oder dunklere Stellen, wie das Wangenrot oder das Rot auf den Knien, wurden im noch nassen Zustand des Grundtones über diesen aufgetragen. Die Übergänge wurden verwischt und so optisch weicher. Dies führte zu sehr malerischen Details. Falls Sie in Ruhe und aus der Nähe den Sebastian betrachten, können Sie feststellen, wie sich die Knochen unter der Haut zart bläulich durchzeichnen oder wie das Blut aus den Wunden an der Oberfläche zu gerinnen beginnt. Dies sind malerische Details, die das Können des Fassmalers eindrücklich zeigen. In einer ähnlich malerisch fließenden Art ist auch die Marmorierung des Altarschreines gestaltet.
