Zeitschrift: Rheinfelder Neujahrsblätter
Herausgeber: Rheinfelder Neujahrsblatt-Kommission
Band: 60 (2004)

Artikel: Zur Restaurierung des Storchennestturms
Autor: Bossardt, Jürg Andrea
DOI: <https://doi.org/10.5169/seals-894618>

Zur Restaurierung des Storchennestturms

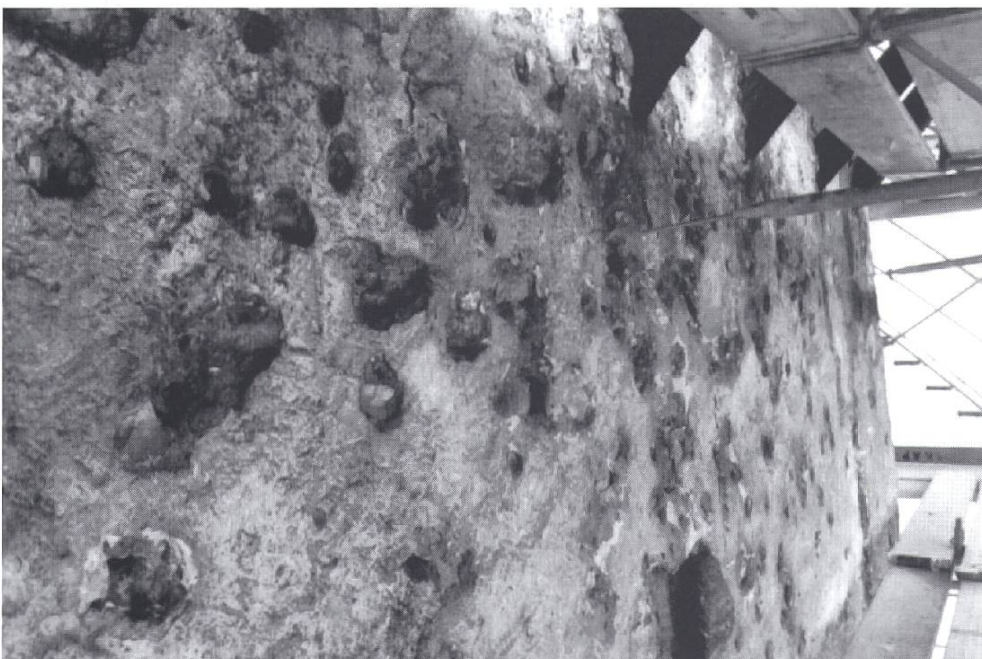
Einschusslöcher im oberen Bereich der Ostfassade (Foto G. Meier).

Bleibt schliesslich noch die Frage der Einschusslöcher, die ja das Vorhandensein der bemalten Putzschicht voraussetzen und damit die obere Datierungsgrenze setzen. Wir haben sie weiter oben ohne Begründung dem Dreissigjährigen Krieg zugeordnet. Wenn wir unsere Hypothese der Putzerneuerung kurz nach 1560 zu Grunde legen, entfallen die Kriegereignisse des 15. Jahrhunderts als Zeitpunkt für die Einschüsse. Zwischen 1618 und 1648 wurde Rheinfelden dreimal erobert, nämlich 1633 und 1634 von den Schweden und 1638 von Franzosen und Schweden, die sich für zwölf Jahre als Besatzungsmacht etablieren konnten. 1678 misslang ein erneuter Eroberungsversuch der Franzosen von der rechten Rheinseite her; die von frontalem Beschuss herrührenden Löcher können also damals nicht entstanden sein. Im Österreichischen Erbfolgekrieg versuchte Frankreich 1744 erneut seine Grenzen aus-

zudehnen und richtete bei der Eroberung Rheinfeldens erhebliche Schäden an den Befestigungsanlagen an. Dass dabei bei massivem Beschuss des oberen Turmbereichs die wenige Jahre zuvor erneuerte Dachkonstruktion ohne Schaden geblieben wäre, ist doch eher unwahrscheinlich, wie Gabi Meier zu Recht bemerkt. Das Jahr 1744 scheidet demnach ebenfalls aus, womit die 1630er Jahre als wahrscheinlichster Zeitpunkt für den Beschuss übrigbleiben.
