Zeuge der Frühzeit von Rheinfelden und repräsentativer Bau der Spätrenaissance

Zur Renovation des Commandantenhauses, Kapuzinergasse 16

Das «Commandantenhaus» in der Kapuzinergasse Rheinfelden erlebte vom April 2003 bis zum Frühjahr 2004 eine grundlegende Renovation. Vor den Bauarbeiten sollten bauarchäologische Untersuchungen zeigen, wie es um die historische Bedeutung des Gebäudes steht. Dabei arbeiteten Restauratoren, Kantonsarchäologie und kantonale Denkmalpflege, Architekten, Handwerker und Bauherrschaft eng zusammen, sodass die überraschenden und spektakulären Funde gleich gesichert werden konnten. Unter dem Verputz des markanten Mauervorsprungs an der Front kam ein hervorragend erhaltenes romanisches Fenster zum Vorschein, das zu einem gotischen Spitzbogen umgebaut und schliesslich zum kleinen Fensterschlitz verengt wurde. Dieser Fund dokumentiert die Rheinfelder Stadterweiterung aus dem 13. Jahrhundert und markiert zugleich zwei spätere Perioden der Kunstgeschichte. Im Innern weisen Baustruktur und verschiedene Malereien aus der Renaissance auf einen gesellschaftlich bedeutenden Bau. Prunkstück des «Commandantenhauses» ist eine reich bemalte, erstaunlich frisch wirkende R

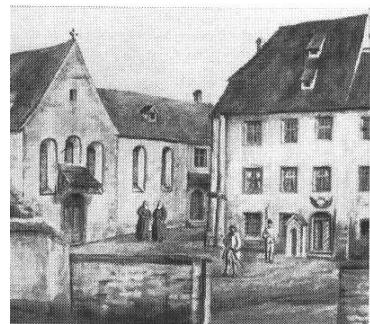
Gustav Kalenbachs Bild zeigt eine – wohl interpretierte – Situation vor der Kapuzinerkirche, in der die Fassade des Commandantenhauses um ein Fenster breiter war als heute. Die Bauuntersuchungen haben ergeben, dass das Gebäude früher tatsächlich wesentlich breiter war und erst im 19. Jahrhundert abgetrennt wurde.

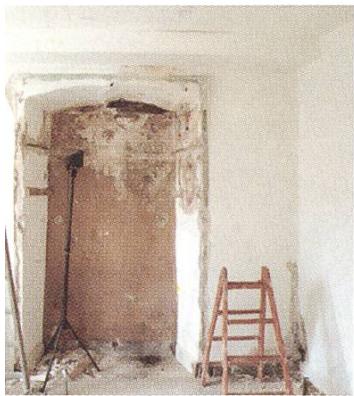
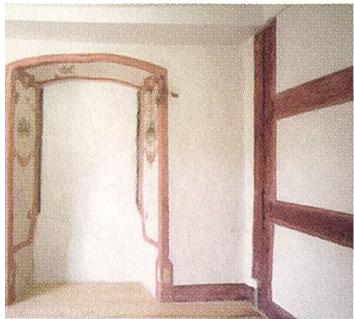
Zugemauertes Fenster 2. Stock, Südfassade, Renaissancemalereien in den Laibungen; oben bei der Freilegung, unten restauriert.

Die Malereien in beiden Laibungen der Fensternische zeigen ein Blumenbouquet mit einer Frühlingsglocke, geschmückt mit farbigen Bändern. Die Restaurierung frischte die Motive auf und ergänzte sie aufgrund der vorgefundenen Spuren. Der Fenstersturz zeigt ebenfalls noch Fragmente von Malereien, erlitt aber beim früheren Einbau der Dachterrasse erhebliche Schäden und musste rekonstruiert werden.

Die Malereifragmente waren mehrmals übermalt worden. Sie sind 2004 mechanisch freigelegt und der teilweise lose Trägerputz ist gefestigt worden. Fehlstellen sind mit Luftkalkmörtel ergänzt und mit Kaseinfarben einretuschiert worden. Zur besseren Lesbarkeit des Motives

wurde die Zeichnung partiell mit lasierenden Farben nachgezogen.

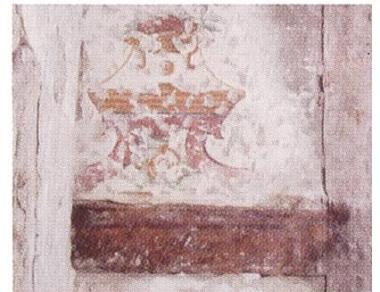
Renaissance-Motiv über zugemauertem Durchgang in der Westwand, Wohnraum, 2. Stock, sog. «Sopraporte», denkmalpflegerisch analysiert und gesichert, heute mit Gipsplatte überdeckt.

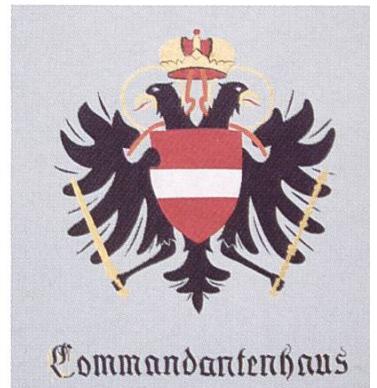
Wappen Österreichs mit dem Doppeladler, über dem Haupteingang, heraldisch überarbeitet und neu aufgebracht

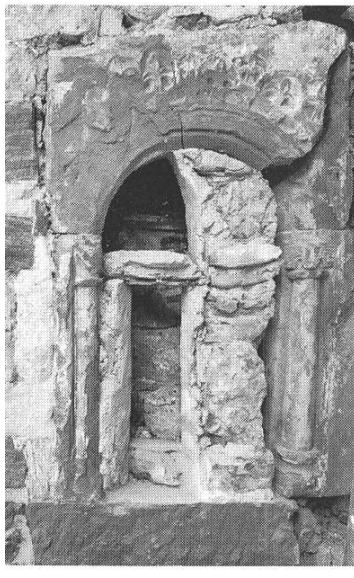
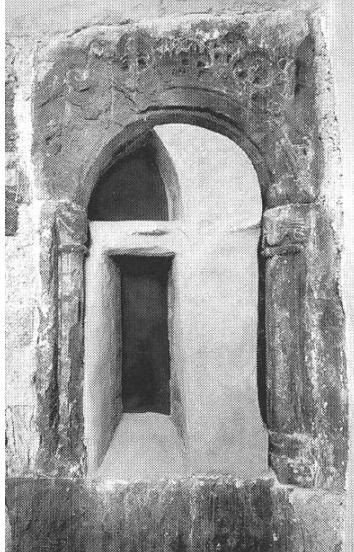
Baulich war der Zustand des romanischen Fensters nach seiner Freilegung ziemlich prekär. Setzungen am Mauervorsprung führten zu Brüchen im Bogen und zur Schieflage der rechten Säule. Spalten und Klüfte sowie der Hohlräum hinter den gotischen Zumauerungen würden ohne Sicherungsmassnahmen die Verwitterung begünstigen. Doch wie restaurieren, welche Epoche zeigen? Nach eingehenden Diskussionen einigten sich die Fachexperten darauf, das Fenster nicht in seinen Ursprungszustand zurückzuführen, sondern die späteren Modifikationen zum gotischen Spitzbogenfenster und schliesslich zum schmalen Schlitzfenster – also drei in sich verschachtelte Stilepochen – zu zeigen. Das romanische Fenstergewände wurde vom Steinrestaurator Beat Mazzotti, Frick, gesichert und gerichtet. Die gotische Verkleinerung – möglicherweise die Sicherung des durch das Erdbeben von 1356 gerissenen Fenstergewändes – ist innen mit einem Fensteranschlagfalz versehen. In diesen Falz wurden Eichenbretter eingesetzt, um die dahinter liegenden Hohlräume mit Splitt ausfüllen zu können.

Romanisches Fenster im Mauervorsprung: Oben nach der Freilegung, unten restauriert.

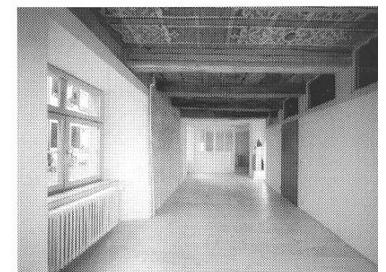
Erdgeschoss, Atelier, restauriert; Gesamtansicht vom Eingang nach hinten gesehen.

Aufbau der Malerei: Die geglättete Balkenoberfläche und die aufgerauhten Deckenbretter wurden mit einem feinen Kalkverputz dünn überzogen und mit Kreide grundiert; dieses Grundierungspaket diente als heller Grund der Malerei. Dann sind die Stossfugen der Deckenbretter sowie grössere Luftrisse der Balken mit Papierstreifen überklebt worden – eine Schutzmassnahme, um das Durchrieseln von Sand und Staub der darüber liegenden Böden zu verhindern. Dabei wurden verschiedenste Papiere, handbeschriebene, bedruckte oder uni, zu Streifen geschnitten und aufgeleimt und ebenfalls mit Kreide grundiert. Auf die weisse Grundfläche wurde das offene Blütenmotiv aufschabloniert und von den grünen Fü-

lungsflächen abgeschlossen. Als Malmittel dienten Öl und wasserlöslicher Leim oder Gummi. Als Farbpigmente fanden gelber und roter Ocker, Pflanzenschwarz, Grünspan und künstlicher Malachit Verwendung.

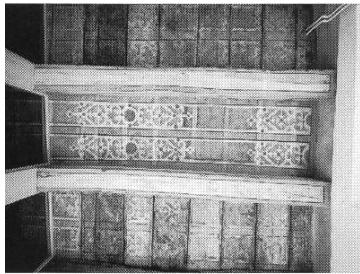
Bemalte Balkendecke vertikal von unten gesehen: ein Bereich zwischen zwei Balken wurde restauriert, die übrigen Bereiche – mit ihrer verblüffend frischen Farbigkeit – im Freilegungszustand belassen.

Nach der Reinigung und Sicherung der Substanz wurde die Bemalung der Balken und Deckenbretter im Bereich des zweiten und dritten Deckenbalkens, von der Kapuzinergasse her gesehen, restauriert und die fehlenden Partien rekonstruiert. Dieser Bereich zeigt nun, wie der gesamte Raum einmal ausgesehen haben musste. Eine «Voll-Restaurierung» der ganzen Decke ist nicht vorgesehen: Teile der Malereien im Freilegungszustand sind in ihrer Farbigkeit derart frisch und attraktiv, dass sie von selbst sprechen. Zudem schafft der Vergleich zwischen Konserverungs- und Restaurierungs- respektive Rekonstruktions-Zustand visuell und museologisch interessante Kontraste.

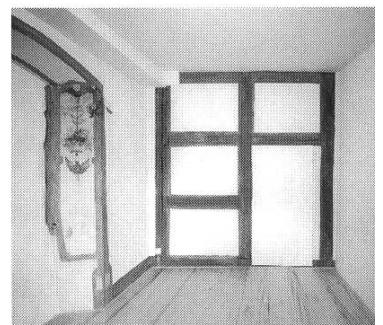
Das «Renaissance-Zimmer» im 2. Stock wird dominiert von der Malerei in der Fensternische sowie von den Riegeln in der Westwand und dem zugemauerten Durchgang.

Nach der Restaurierung und dem Einbau eines massiven Fichtenbodens präsentiert sich das «Renaissance-Zimmer» mit bemalter Fensternische und Riegelwand als heller stilvoller Raum, stark dominiert von den Blumenmotiven sowie den in roter «Caput Mortuum» Farbe gehaltenen Riegelhölzern samt Filets um die gemauerten Füllungen.

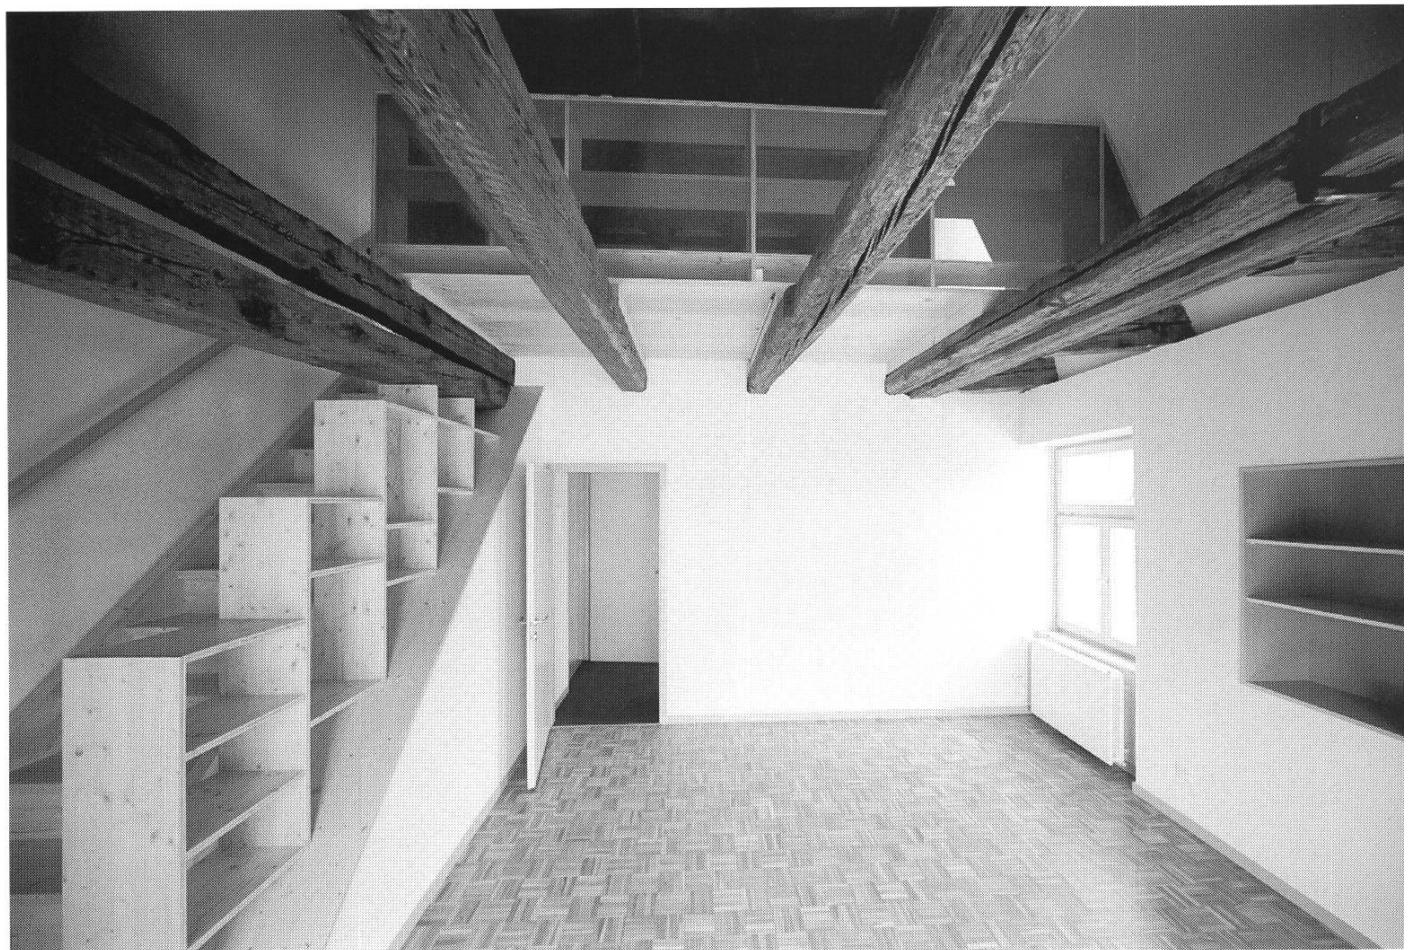
Die Wohnung im Dachgeschoss erhielt auf dem Niveau des ersten Estrichs ein offenes Galeriegeschoss.
