**Zeitschrift:** Revue historique vaudoise  
**Herausgeber:** Société vaudoise d'histoire et d'archéologie  
**Band:** 76 (1968)  
**Heft:** 3-4

**Artikel:** Le temple de Cully  
**Autor:** Margot, Pierre  
**DOI:** <https://doi.org/10.5169/seals-57683>

## Le temple de Cully

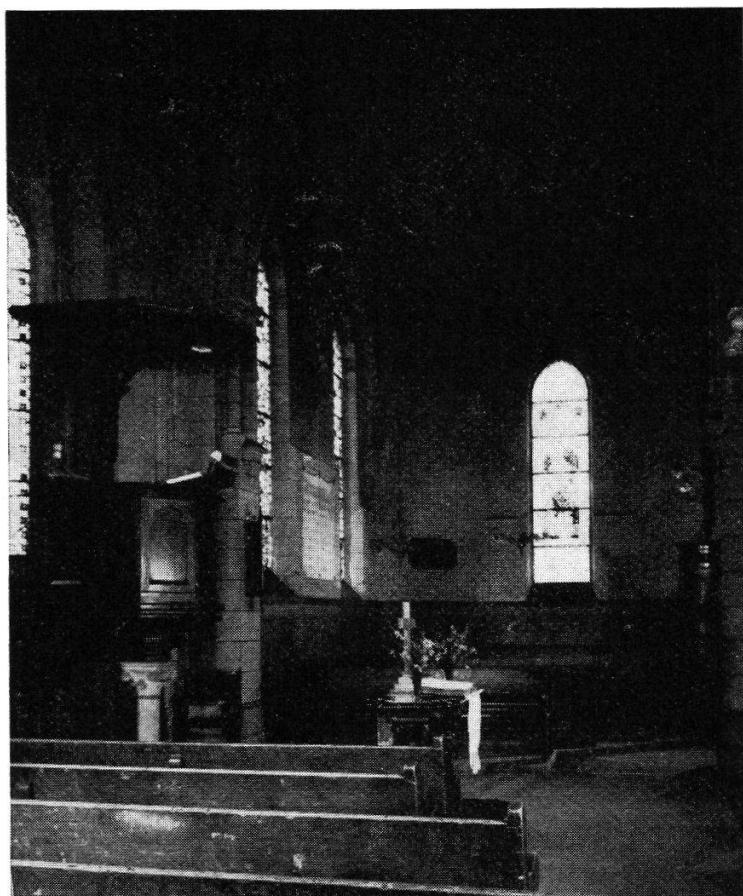
Intérieur du temple avant la restauration

Jusqu'aux travaux de réaménagement récents, l'intérieur se révélait être assez différent de ce que l'extérieur semblait annoncer. Le « transept » ne comportait en fait que la moitié sud du corps du bâtiment. La moitié nord, séparée du « transept » par six colonnes de fonte portant quatre arcs brisés, était occupée en son centre par la souche de la tour et, de chaque côté, par des espaces meublés de bancs et surmontés de galeries auxquelles on accédait par des escaliers droits, longeant les flancs de la tour. La Table sainte, en marbre noir, occupait à peu près le centre de l'espace entre l'absidiole et la face sud de la tour. Cette « croisée » était surmontée d'un voûtain en berceau brisé, orienté nord-sud, tandis que le reste de l'édifice était plafonné horizontalement, en plâtre. A l'entrée de l'absidiole se dressait la chaire, accompagnée de boiseries, qui en fermaient complètement la partie inférieure. L'auditoire était divisé en sept zones ; depuis de nombreuses places, la visibilité était mauvaise, si ce n'est sur la chaire, du moins sur la Table sainte. Lors de la reconstruction de 1866, une petite galerie de bois, portée par deux piliers, avait été érigée à l'extrémité orientale de la nef pour porter un orgue de seize jeux dû à l'atelier du facteur d'orgues Savoy d'Attalens. En 1914, l'intérieur de l'édifice avait été restauré par l'architecte T. van Muyden et les murs décorés d'un faux appareil peint et de versets bibliques. Les fenêtres de l'absidiole et de la nef, sauf celle située derrière l'orgue, reçurent des vitraux armoriés retracant

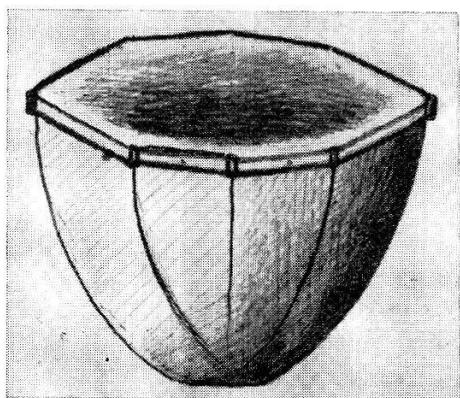
L'ancien baptistère

du temple, bien avant le XIX<sup>e</sup> siècle. Après avoir servi de bassin de puits, il semble avoir disparu. Les recherches entreprises pour le retrouver n'ont, pour le moment, pas eu de succès. Il s'agit d'une cuve octogonale, sans doute en pierre, en forme de coupe. Son diamètre extérieur est de 120 cm et son diamètre intérieur de 90 cm. Le rebord supérieur semble cerclé par un collier de fer articulé à chaque angle. Cette cuve était sans doute portée par une colonne circulaire ou octogonale.

Un dessin, daté du 1<sup>er</sup> janvier 1900, conservé dans les archives de la famille Voruz, nous fait connaître l'ancien baptistère de Cully qui a sans doute été retiré

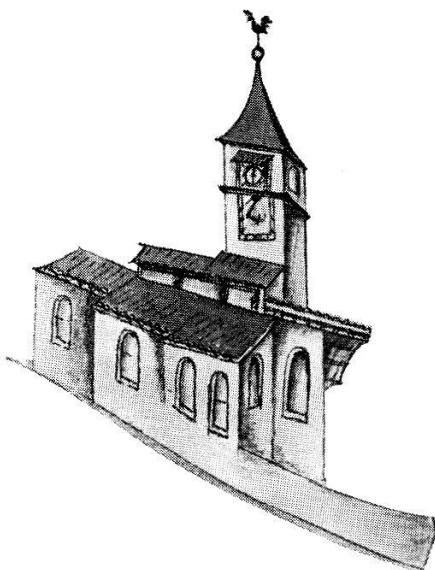
Dessin sur le plan de 1711

Le plan perspectif de 1711, malgré ses défauts, permet de préciser quelque peu ce qu'était, en élévation, l'édifice que les plans de 1840 et 1912 nous ont révélé. On voit une nef couverte d'une toiture décomposée en deux éléments : un appentis contre la face sud de la tour et un toit à deux pans sur la partie ouest, toit dont le faîte est légèrement plus bas que le sommet de l'appentis. Cette nef est contre-boutée au sud par trois contreforts. Au sud de la nef apparaissent les constructions plus basses des chapelles ; à l'ouest des chapelles, ce qui semble une troisième construction, avec une fenêtre, doit être en réalité la prolongation de la nef. Enfin, à l'est, le chœur est curieusement représenté par un pan de mur percé d'une fenêtre et couvert d'un toit difforme qui semble pendre vers le nord-est.

L'examen des parements de la tour, au niveau des combles actuels de l'église, apporte confirmation des déductions faites d'après le plan de 1711. Sur la face est de la tour, une petite fenêtre prouve que cette face a toujours été dégagée. Sur la face sud, trois pierres saillantes surmontées d'un solin, marquent le niveau d'appui du toit en appentis qui couvrait la partie orientale de la nef d'avant 1865 et sur la face ouest, un solin oblique marque le niveau du toit de la partie occidentale de cette même nef. Les faîtes de ces deux toits étaient bien décalés l'un par rapport à

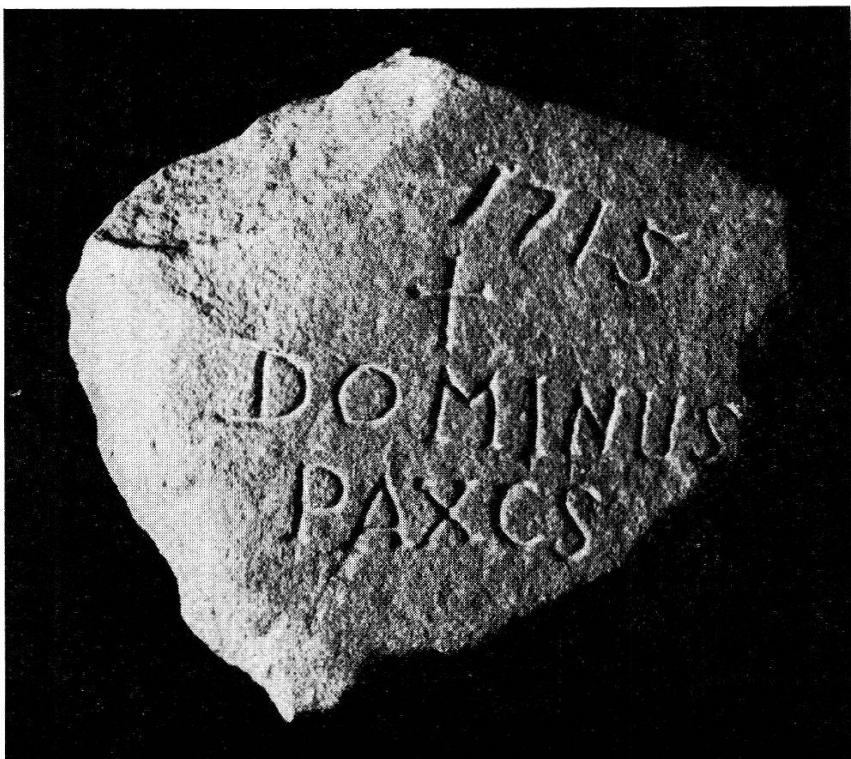
Fragment de molasse avec inscription

Il n'a pas été retrouvé d'objet intéressant dans les fouilles, si ce n'est un fragment de tuile romaine (*tegula*) qui atteste que, dès l'époque romaine, non seulement la zone au nord-ouest de la localité était occupée, mais également le site de la localité actuelle. En perçant le mur sud de l'église pour le passage de la conduite de chauffage, au niveau des fondations, on a eu la bonne fortune de dégager et d'extraire un bloc de molasse sculpté qui provient sans aucun doute de l'ancienne église et qui avait été réemployé lors de la reconstruction de 1865. Il s'agit d'un bloc de  $33 \times 56$  cm, haut de 44,5 cm, portant sur l'une de ses arêtes une colonnette à base polygonale. La section de la colonne est trop faible pour correspondre à une retombée de voûte d'ogive. Il faut probablement voir dans cet élément sculpté, le pied de l'arc d'entrée de la chapelle sud. On peut dater cette colonnette de la fin du XV<sup>e</sup> siècle. Dans le colmatage, autour d'une poutre de la galerie de 1866, fichée dans le mur nord-ouest, on a recueilli un fragment de molasse portant une inscription insolite large de 160 mm et haute de 155 mm :

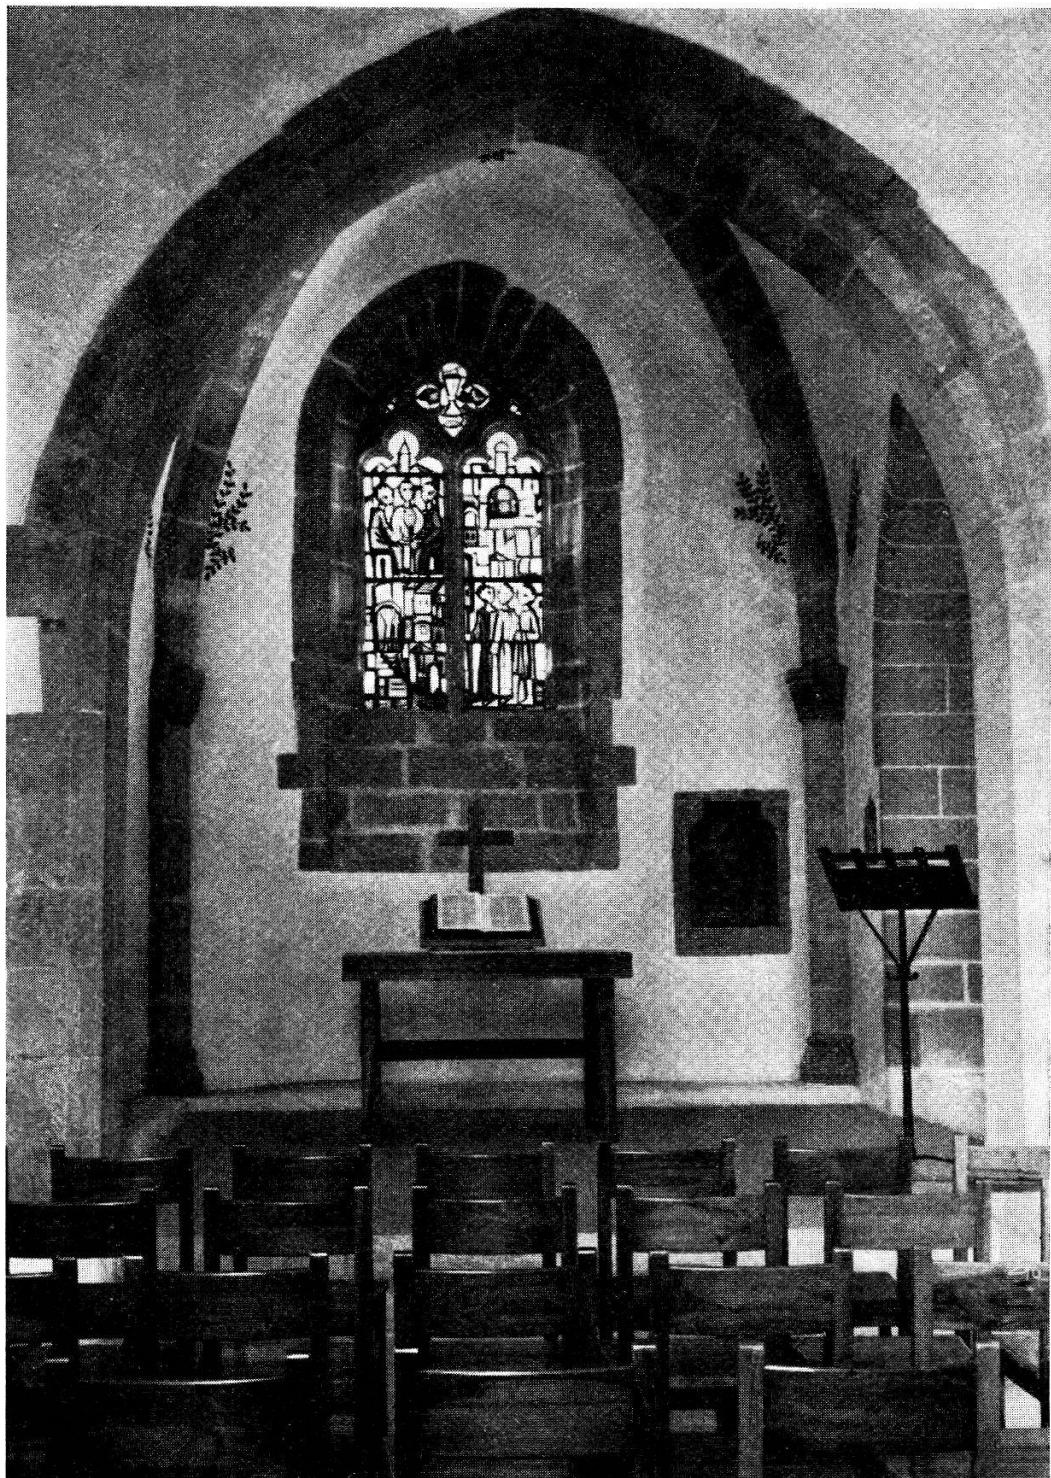
La chapelle restaurée au rez-de-chaussée de la tour

Il est apparu clairement que le rez-de-chaussée de la tour était, avant la Réforme, un véritable chœur d'église, pourvu de tous les aménagements usuels. Le plan de 1840 montre que la face orientale de la tour était dégagée et qu'elle n'a été masquée qu'en 1865. Cette face était percée d'une belle fenêtre gothique qui avait été complètement massacrée au XIX<sup>e</sup> siècle. Heureusement, des témoins suffisants en subsistaient sous les plâtras et il a été possible de redonner à cette baie son remplage à deux formes, surmontées d'un quadrilobe. Dans les murs de ce petit chœur, trois niches ont été retrouvées et démurées. Au centre de la paroi nord, une grande niche qui se fermait par une porte, sans doute de bois, était divisée horizontalement par deux rayons. C'est dans cette armoire qu'au moyen âge on déposait la vaisselle liturgique. Disposition assez rare, dans la paroi de droite de cette armoire, au niveau du rayon inférieur, une petite niche de 35 cm de haut, large de 26 cm et profonde de 32 cm, avait été ménagée. C'est sans doute là que le prêtre déposait le saint Sacrement qui, jusqu'au Concile de Trente (1545 à 1563), devait être conservé dans un tabernacle mural et non sur l'autel, comme cela s'est pratiqué depuis et jusqu'aux décisions du dernier Concile qui rétablissent la règle du moyen âge. Dans le mur oriental, à droite de la fenêtre, une seconde niche, de même forme, mais plus petite que la précédente, n'était pas munie de porte. Dans le fond de cette niche, un bassin polylobé avait été creusé, percé en son centre d'un orifice d'évacuation. C'était là la piscine où le prêtre se rinçait les mains, avant de servir à l'autel, et où les vases sacrés étaient lavés. En effet, la règle veut que l'eau qui a été en contact avec le calice et qui contient des parcelles des espèces sacrées, reste dans le sol consacré de l'église et ne soit pas jetée au ruisseau. Une dernière niche, toute petite, amortie en accolade, est creusée dans le piédroit de l'arcade sud de la tour. Peut-être les burettes étaient-elles déposées dans cette niche, ou l'aiguière contenant l'eau pour les ablutions à la piscine. Ces niches ont été nettoyées et très discrètement remises en état.

L'armoire nord, munie d'une nouvelle fermeture, est redevenue le dépôt de la vaisselle liturgique, tandis que la piscine, pourvue d'un bassin de métal, a été aménagée en baptistère. La voûte d'ogives qui couvre le chœur est portée par quatre colonnes d'angle. Ces colonnes avaient perdu, en 1865, leurs bases, complètement ravalées, et leurs chapiteaux qui avaient été brochés et remplacés par de faux chapiteaux de très mauvais style, en plâtre. Ces derniers, supprimés, il a été possible de restituer les chapiteaux anciens. Le tailloir avait laissé des traces de sa modé-nature et la forme du chapiteau était également lisible contre le mur. Les feuillages décoratifs ont, par contre, été rétablis par comparaison avec d'autres chapiteaux de même époque. Les bases avaient aussi laissé des traces qui ont permis une restitution sûre.

Comme cela s'est fait dans de nombreuses églises de notre pays au XVII<sup>e</sup> siècle, celle de Cully a été badigeonnée en blanc, les encadrements des baies soulignés par un faux appareil peint en gris avec des pierres alternativement courtes et longues. Les angles des voûtains et leurs centres avaient été décorés de feuillages stylisés. Ce décor avait disparu sous le plâtras du XIX<sup>e</sup> siècle. Les ruines qui en subsistaient ont servi de base à une restitution de ce décor sobre et plein de charme. Les encadrements de molasse ont par contre été maintenus apparents comme ils l'étaient au moment de la construction. Seul l'encadrement de la fenêtre orientale devait être peint en ocre jaune assez soutenu. Des traces de cette peinture ont été reconnues, mais il a paru préférable de ne pas la rétablir car elle aurait rompu l'unité de l'ensemble, commandé par les tons blancs et noirs du XVII<sup>e</sup> siècle. Seul l'Agneau de la clef de voûte a été polychromé et apporte une note colorée dans ce petit chœur.

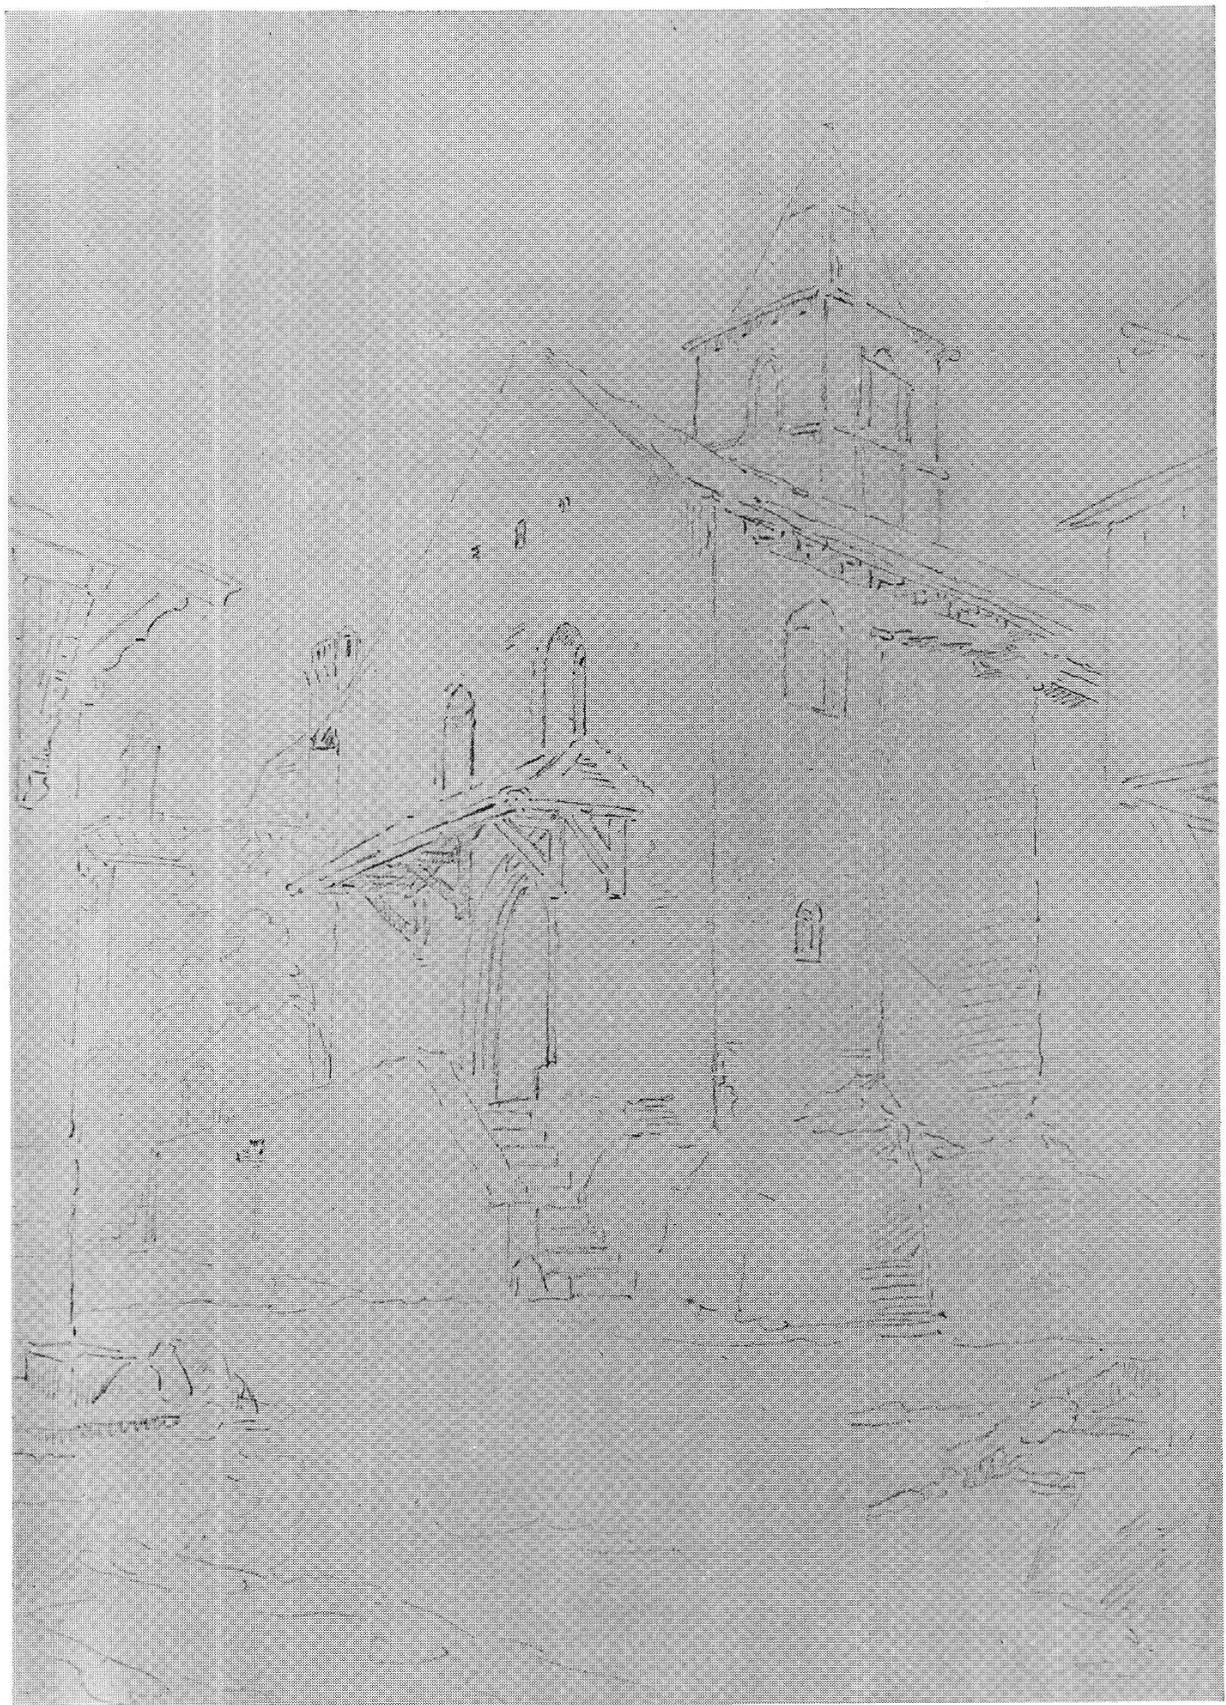
L'église de Cully avant 1856  
Dessin attribué à Samuel Naef

Quant à la façade occidentale, que représente le dessin attribué à Samuel Naef, elle montre sous un simple pignon de maçonnerie deux fenêtres symétriques, surmontant l'avant du porche qui protège l'entrée principale en arc brisé.
