Andrinople.

Après la chute d'Andrinople, nos autorités militaires jugèrent utile d'y envoyer une mission spéciale pour étudier sur place l'organisation de cette forteresse que l'on croyait moderne, les moyens de lutte employés, les effets du feu, etc. J'eus l'honneur de faire partie de cette mission, composée d'un officier d'artillerie et d'un du génie,

I. Description de la forteresse. (Voir la carte.)

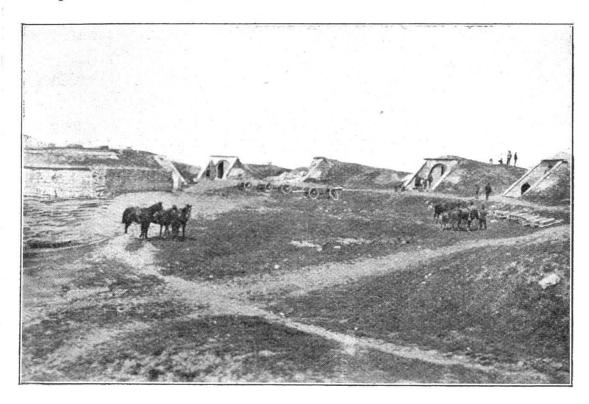
Le rempart de ces redoutes, pour la plupart pentagonales, était à l'origine destiné à recevoir surtout de l'artillerie; il n'y avait que quelques banquettes pour tireurs entre les emplacements de pièces; par contre, la gorge et le bord exté-

Fig. 2. — Intérieur du fort XII, Neu Tach Tabia.

Le fossé qui entoure la plupart des ouvrages a surtout servi à fournir la terre pour le rempart et ne constitue pas un obstacle. Les talus en sont gazonnés et praticables; le flanquement du fossé, soit depuis le rempart, soit par des caponnières, n'est organisé que pour certaines parties de quelques ouvrages. Ces fossés, profonds en général de plus de cinq mètres, ont été fréquemment employés pendant le siège comme fossés-abris pour les troupes; on y avait même parfois dressé des tentes. Les abris de ces ouvrages avaient, autant que j'ai pu m'en rendre compte, des voûtes en briques de 60 à 70 cm. d'épaisseur, recouvertes d'un à deux mètres de terre.

Ces voûtes n'étaient donc pas à l'épreuve et ont d'ailleurs été percées à plusieurs endroits par les projectiles.

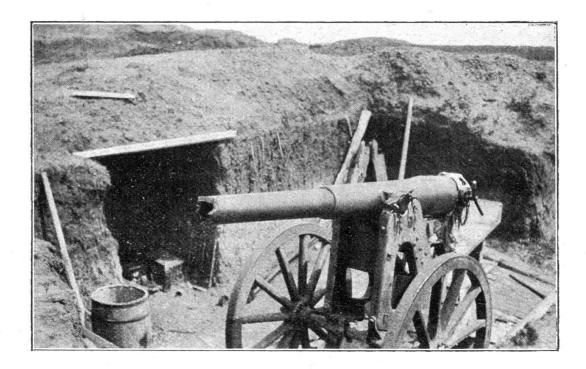
Fig. 11. — Canon turc de 10 cm. brisé à la bouche.

l'ordre aux autres secteurs de détruire tout le matériel de guerre et de faire sauter les magasins à munitions. Cet ordre ne fut exécuté qu'en partie. Un seul magasin, celui du fort Marasch, au front Sud, sauta avec un fracas formidable; environ la moitié des pièces de forteresse du front Nord-Ouest furent rendues inutilisables en faisant sauter une cartouche d'explosif près de la bouche (fig. 11). Beaucoup de magasins de vivres et d'équipements, beaucoup de chevaux furent tués, et, d'une manière générale, on détruisit tout ce que le temps permit de détruire.
