Zeitschrift: Romanica Raetica

Artikel: Brauchtum, Handwerk und Kultur

19. Das Bauen, Heben und Aufrichten einer Kornhiste in der Surselva

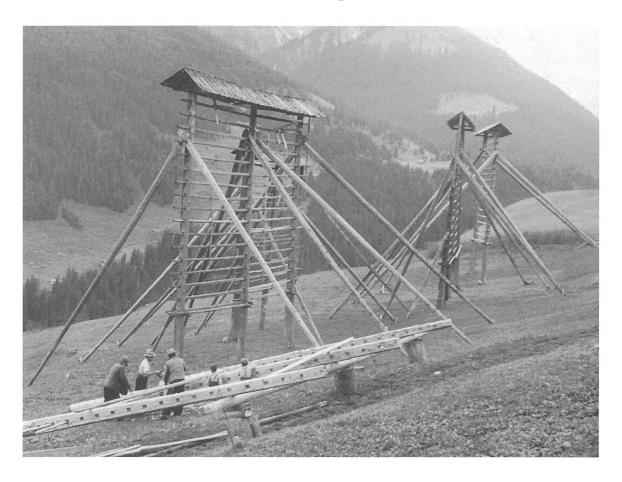
Abbildung 1:

Wir befinden uns auf freiem Feld, *Enta Chischners*, in der Umgebung von Mumpé Tujetsch. Drei bereits früher erstellte Kornhisten stehen leer da, mit Blick in das Tavetsch. Es handelt sich um drei Grossformen von Doppelhisten mit beidseitig je vier Streben, *ils areisens*. Auffällig sind das hervorstechende Lattenwerk und die Bedachung. Es ist im Ganzen ein äusserst einfaches, strukturell klassisches Gebilde, bestehend aus fünf Bauelementen:

- 1. Die Baumpfosten, il piest, ils posts
- 2. Etwa zwanzig durchzogene Latten, las lattas
- 3. Die Histbodenlatten, ils gardanels
- 4. Die acht gekerbten, später ständig stützenden Streben, ils areisens
- 5. Das aus Stroh, Schindeln oder Brettchen geformte Dach.

Vorne am Boden liegt – auf unserem Bild Nr. 1 – auf provisorischen Lagerklötzen die sich im Bau befindliche Histe. Fünf Bauern arbeiten daran.

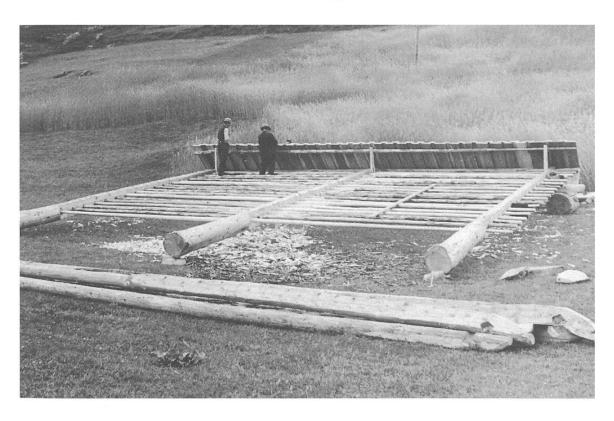
Eine beinahe fertiggstellte Kornhiste liegt am Boden. Die drei Pfostenenden liegen über den vorzubereitenden Steinplattenfundamenten. Vorne sieht man einige Streben mit ihren Kerbmäulern (buccas areisens). An der Dachkonstruktion arbeiten einige Bauern. Im Hintergrund ausgedehnte Kornfelder.

Die Histen werden, wie die Abbildung 2 zeigt, vollständig am Boden gezimmert. Ein anderes Vorgehen wäre ausgeschlossen. Ist das ganze Gerüst konstruktiv vollständig vorhanden, so kann der grosse Tag des Gemeinwerks angesagt werden. Der einsame, wie ein Lahmer oder Toter daliegende Koloss erhält dann durch viele starke Hände und Arme unversehens neues Leben und erhebt sich, gewaltig und stolz, Ruck für Ruck gegen den Himmel.³

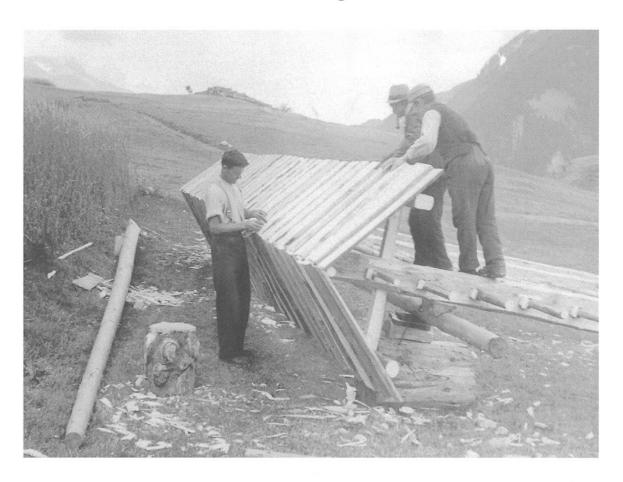
Abbildung 3:

Der auf der Erde abgestützte Dachflügel ist fertig erstellt. Drei Arbeiter richten und verteilen die Brettchen der Dachschichtreihe. Dann folgt die Vernagelung. Die Dachkonstruktion ist gut durchdacht: an dem durch den Histpfosten gezogenen Querarm sind die zwei Längslatten befestigt. Daran sowie an der gut sichtbaren Firstlatte können die Brettchen vernagelt werden.

Das Dach mit angenagelten Sägereibrettchen bedeutet einen technischen Fortschritt, eine Vereinfachung des Arbeitsprozesses. Es handelt sich wohl um eine letzte Entwicklungsphase. Im Laufe der Jahrhunderte sind also vier Arten der Bedachung festzustellen: die dachlose Histe, die Strohdachbedeckung, daneben Schindeldächer. Im Tavetsch scheinen die Bretterdächer schon früher Eingang gefunden zu haben.

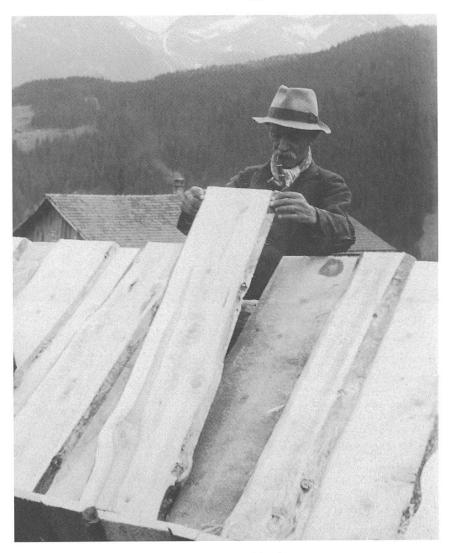
Abbildung 4:

Der Bauer mit dem Hammer in der Hand legt das Fugbrett (Deckbrett, il curclè, aissa de quarcla) auf die zwei bereits gelegten Grundbrettchen. Das Ganze ergibt schliesslich eine Schichtreihe, die das Abfliessen des Regenwassers ohne falsches Versickern gewährleistet. Die Brettchen sind nicht gefräst (buca resgiadas dentero). Die harte Baumwelle (natürliche Kantenschräge), il bueli, ist erhalten geblieben. Die Schichtfolge, las aissettas de tetg, sieht wie folgt aus:

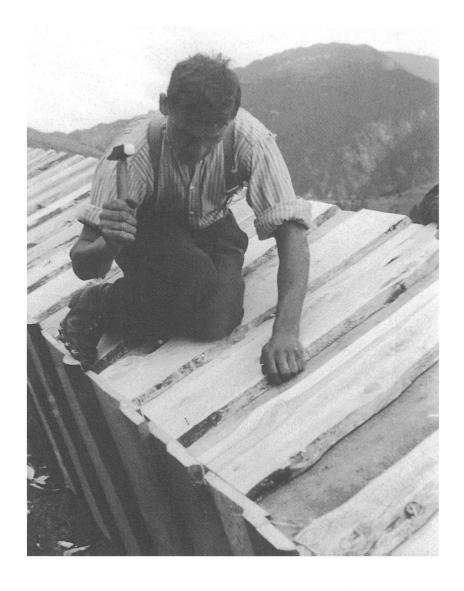
Abbildung 5:

Der Bauer als Dachdecker – peina-, quarcla-, cuntschatetgs – vernagelt eines der Grundbrettchen. Auf die gut sichtbaren Lücken folgen dann die Deckbrettchen. Das Dach ist eine wichtige Angelegenheit im Histenbau. Vom früheren Strohund Schindeldach ist man auf fortschrittlichere Methoden übergegangen. Durch das schwere Bretterdach findet allerdings eine erhebliche Gewichtsverlagerung der ganzen Histenkonstruktion statt, was die Aufrichtung des Gerüstes beträchtlich erschwert und daher keinen wirklichen Vorteil bedeutet.

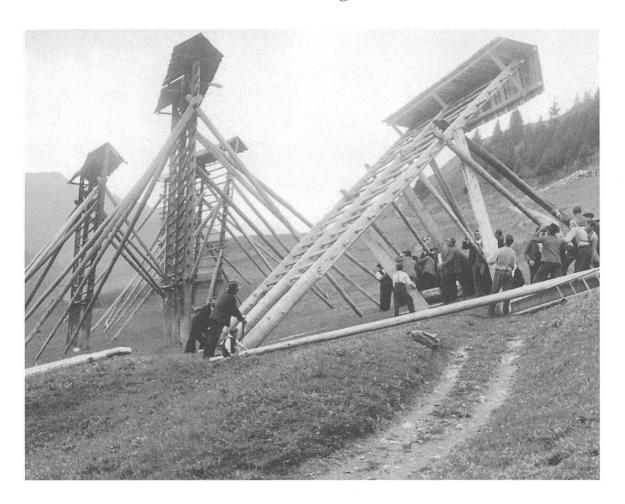
Abbildung 6:

Gesamtübersicht. – Blick gegen Westen. Im Hintergrund das Tavetsch. Links die drei bereits seit langem bestehenden Doppelhisten. Rechts das gemeinsame Heben des schweren Gerüstes durch die etwa 25köpfige gemeinwerkende Mannschaft.

Drei Kräftegruppen sind im Einsatz. Am Fuss der drei Bäume (Hauptpfosten) sind je zwei Mann mit ihren Hebeisen. Sie haben eine statisch ruhige, jedoch recht schwierige Arbeit zu meistern: das Stützen und Nicht-Ausgleitenlassen der Pfostenenden. Unter dem beinahe um ein Drittel gehobenen Meisterwerk befinden sich die zwei weiteren Kräftebündel an der Arbeit. Die äusseren Leute heben und stossen mit Latten und Stützen, die anderen sind mit Latten und Brettern bewehrt. Nach jedem Ruck – horúk hodái! – werden Bretter und Stützen untergelegt. Die langen, später ständigen Streben werden noch gar nicht eingesetzt.

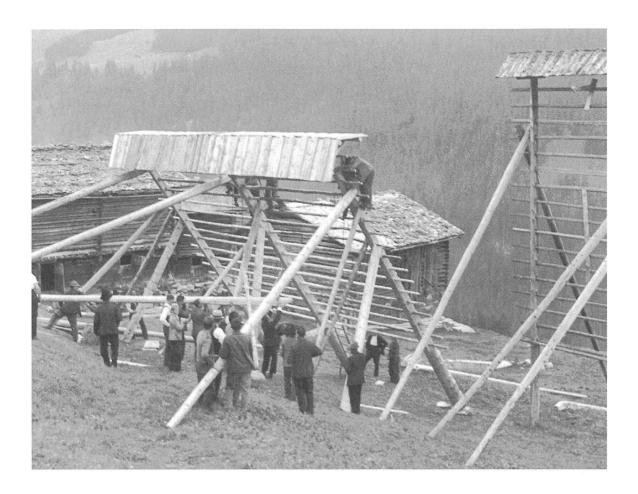
Abbildung 7:

Die Histe ist nun so weit gehoben, dass die vier ersten Streben eingesetzt werden können. Oben im Gerüst befinden sich drei Helfer, welche die Streben in Empfang nehmen und versuchen werden, sie in die richtige Latte einzuhängen. Die vierte Strebe unten wird eben von mehreren Leuten gehoben. Die hebenden und stützenden Gruppen sind ständig an der Arbeit, die Pfostenhalter mit ihren Hebeisen ebenfalls. Die Leute im Gerüst spielen gewichtsmässig im Ganzen gesehen kaum eine grosse Rolle – es sind vergleichsweise Fliegengewichte!

Die ersten vier Streben auf der Seite des Aufrichtens, oben, lassen sich leichter heben und einrenken. Sie können hier bereits bei halber Höhe mitgegeben werden. Dies zeigt sich an der vierten Strebe, die vom Boden aus eben in die Höhe gebracht wird.

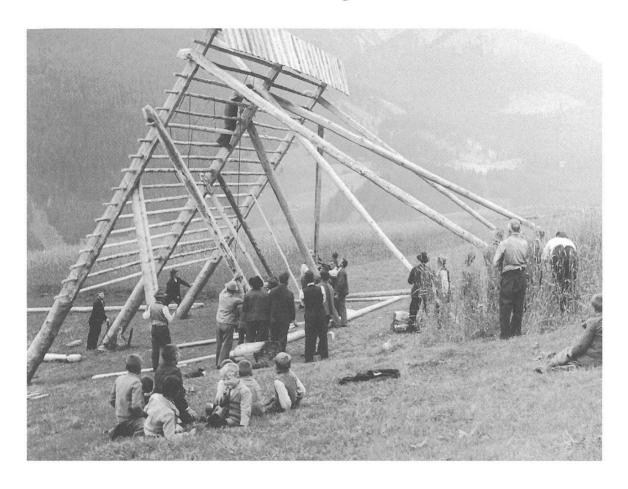
Hier lassen sich die verschiedenen Arbeitsgruppen gut unterscheiden. Auch die vierte Strebe wird nun von einem Mann im Gebälk eingehängt. Etwa 15 Bauern sichern und stossen in der Mitte des Bildes. Eine vierte Gruppe bilden die fünf Buben, die verwundert zusehen, wie die Erwachsenen sich abmühen! Vom Einbau der gegenseitigen Streben ist noch kein Anzeichen vorhanden. Die Gefahr des Überkippens bei der Erreichung des Kulminationspunktes besteht noch nicht.

Die Histen sind am Boden dermassen kompakt und fest erstellt, dass beim Aufrichten keine grossen Schwankungen zu befürchten sind, selbst wenn die verschiedenen Gruppen nicht immer gleichmässig heben und stossen. Als die Histen noch in vollem Gebrauch standen, waren die Gemeinwerker traditionsbewusster und sicherer in ihrer Arbeit.

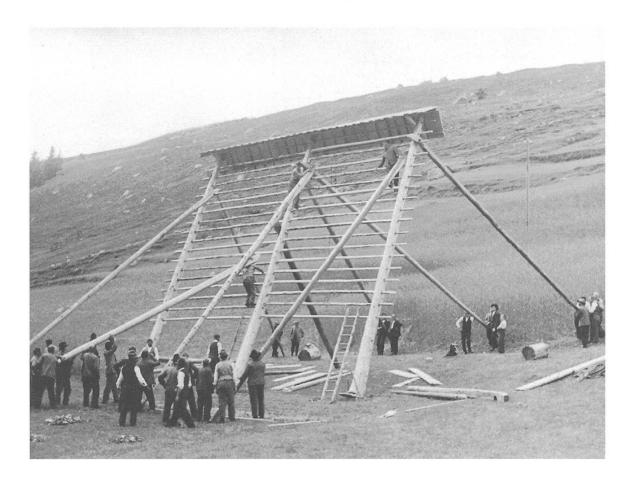
Abbildung 9:

Auf diesem Bild sind die strebenstossenden vier Gruppen unten. Zum ersten Mal tritt die Gegenseite, oben, mit ihren Streben in Erscheinung. Drei dieser Streben sind bereits hochgezogen und werden von den Gerüstmännern in die Latten eingehängt. Die vierte wird soeben hinaufgetragen. Ein stämmiger Bursche steigt die Lattentreppe hinauf. Das nächste Bild zeigt dies noch deutlicher.

Die unten im Bild befindlichen Strebenleute warten nun beobachtend, bis oben auch noch die vierte Strebe gehoben und eingehängt ist. Dann werden sie weiter stossen, bis das Gerüst den Kulminationspunkt erreicht hat. Der Lattenkletterer, mit dem Strebenende frei auf dem Rücken, steigt leichter bei der Schrägstellung der Histe.

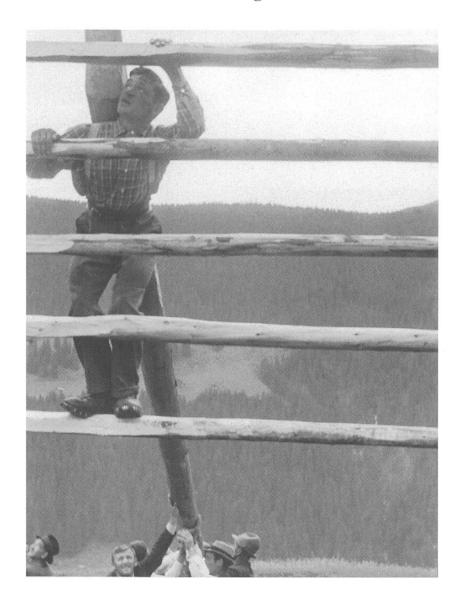
Abbildung 10:

Wenn das Gerüst die Nähe des Kulminationspunktes erreicht hat, bildet sich auf der Gegenseite eine neue, bedeutende Arbeitsgruppe. Dies zeigt das Bild 9. Ihre Hauptaufgabe ist es, ihrerseits die vier gekröpften Streben im Lattengerüst hinaufzubringen und an die geeignete Latte einzuhaken. Die Art des Hinaufbringens ist auf dieser Gegenseite total verschieden: wir sehen hier, wie ein kräftiger junger Mann mit dem Strebenende frei auf dem Rücken die Treppenleiter hinaufsteigt. Seine beiden Hände sind durch das Aufziehen gebunden. Die Bodengruppe hat keine leichte Aufgabe, das Holz einfühlsam ruckweise nachzustossen.

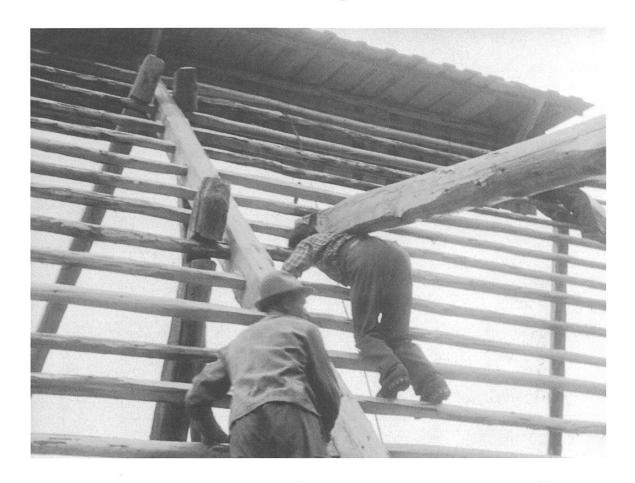
Abbildung 11:

Der gleiche Mann beim Aufstieg, diesmal von hinten betrachtet, das Strebenende auf dem Buckel. Bald hat er das Ziel erreicht. Ein zweiter Mann steigt nach, um beim Übergang vom Rücken auf die Latte behilflich zu sein. Drei gekröpfte Strebenenden der Gegenseite sind gut sichtbar.

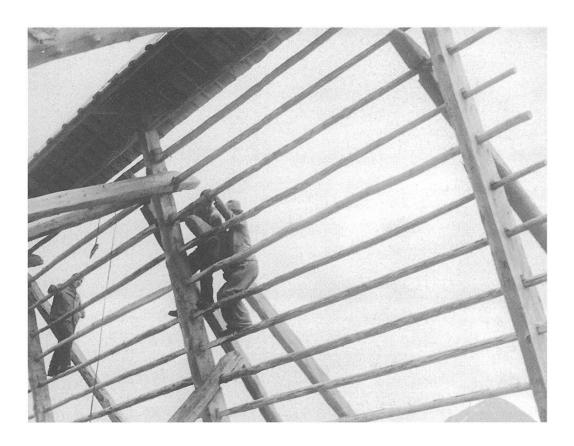
Abbildung 12:

Die zwei Gerüstlattenkletterer haben ihr Ziel erreicht, nämlich das gekröpfte Strebenende auf gepeilte Höhe gebracht. Die betreffenden Bodenleute müssen genau manövrieren, damit alles gut und harmonisch verläuft. Es lassen sich auch die oben eingehängten Gegenstreben erkennen.

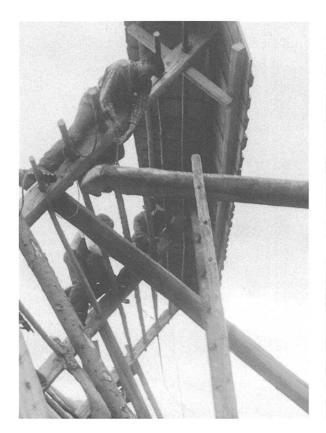
Abbildung 13 und 14:

Der Mann links am Gerüst umklammert den Mast (Baumpfosten) und wird nun versuchen, die Strebe (Strebenende), die von unten mit einer Stütze gehoben wird, in die richtige Latte einzuhängen. Noch weitere Männer sind im Gerüst tätig.

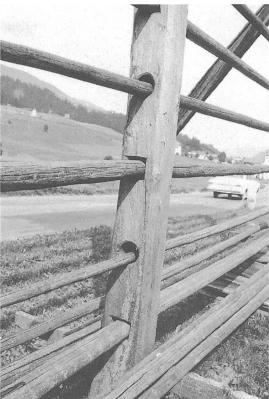
Bild rechts. Die unterste, durch den Pfosten durchgezogene stärkere Latte, bildet zusammen mit den je auf beiden Seiten befindlichen 3 Latten den Histboden, *lattas de gardel, funs chischner*.

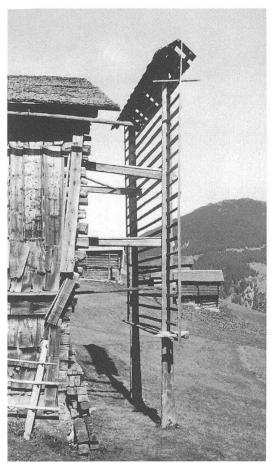
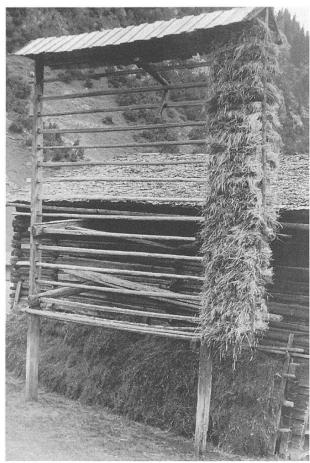
Abbildung 15 und 16:

Die Abbildungen 15 und 16 zeigen zwei einfache, freistehende Kornhisten, die jeweils an einem Heugaden befestigt sind, links giebelseitig, rechts traufseitig. Die zwei bis vier angebrachten Greifarme werden 'Hunde', tgauns, genannt. Der Name soll von der fratzenförmigen Ausbuchtung des Strebenendes herstammen, das in eine der Histlatten eingreift und das Gerüst festhält.

Mit Garben besetzt ist rechts nur das Randfeld, *la tschetschna*. Dieser Teil der Histe soll für die Trocknung und Ausreifung des Korns besonders günstig liegen.

Die an Heugaden angelehnten Kornhisten bilden in der jahrhundertelangen Bauentwicklung der Histen eine Zwischenstufe. Von da aus war der Weg kurz bis zum vollständigen Anbau an den Gaden. Diese Endstufe erhielt den romanischen Namen talina.

Hier ist das Korngerüst seitlich angebracht. Die Abbildungen 15 und 16 zeigen den Weg von der freistehenden Histe zur talina. Der weitere starke Rückgang des Getreidebaus liess kleinere Korngerüste im Innern des Gadens entstehen. Die Vogelscheuche ist bereits an der talina angebracht.

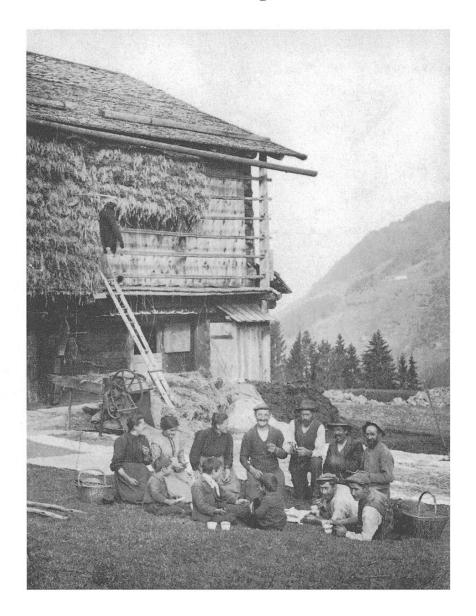
Abbildung 17:

Ein Bild aus Disentis, 1915, das bereits die gänzliche Anlehnung der freistehenden Histe an den Heugaden zeigt, *la talina*.

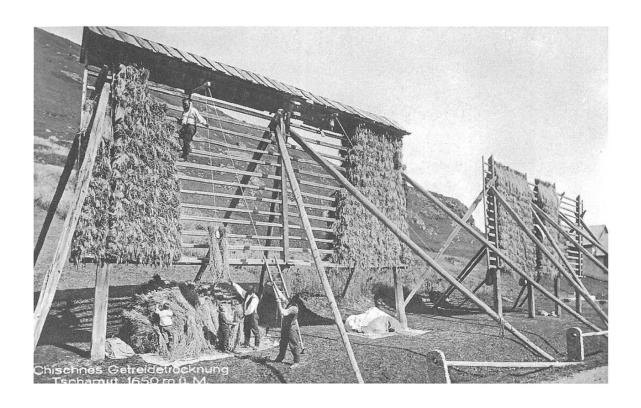
Abbildung 18:

Tschamut, 1650 ü.M. Eine Bauerngruppe beim Aufziehen, Einhängen und Schichten der Korngarben. – Foto: Wehrli, Zürich, 1913. Vgl. ein Foto, beinahe identisch, von P. Karl Hager, in DRG 3, 591.

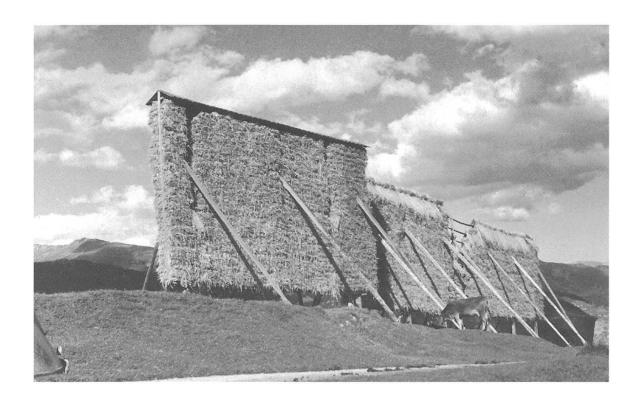
Abbildung 19:

Eine mit Korngarbenschichten stark besetzte Histenreihe in Obersaxen. Im Vordergrund die äusserst straffe vierteilige Aufschichtung. Dazu die beiden Randfelder. Gut sichtbar sind die neun Streben auf dieser Seite der Histengruppe. Sie sind am Boden mit schräg eingehauenen Pflöcken gesichert. Reihenförmig, auf einer Anhöhe angelegt, ist das Korn den streichenden warmen Winden gut ausgesetzt. – Foto Jules Geiger, Flims.
