Artikel: Brauchtum, Handwerk und Kultur
Autor: Maissen, Alfons
Kapitel: 19: Das Bauen, Heben und Aufrichten einer Kornhiste in der Surselva
DOI: <https://doi.org/10.5169/seals-858962>

19. Das Bauen, Heben und Aufrichten einer Kornhiste in der Surselva

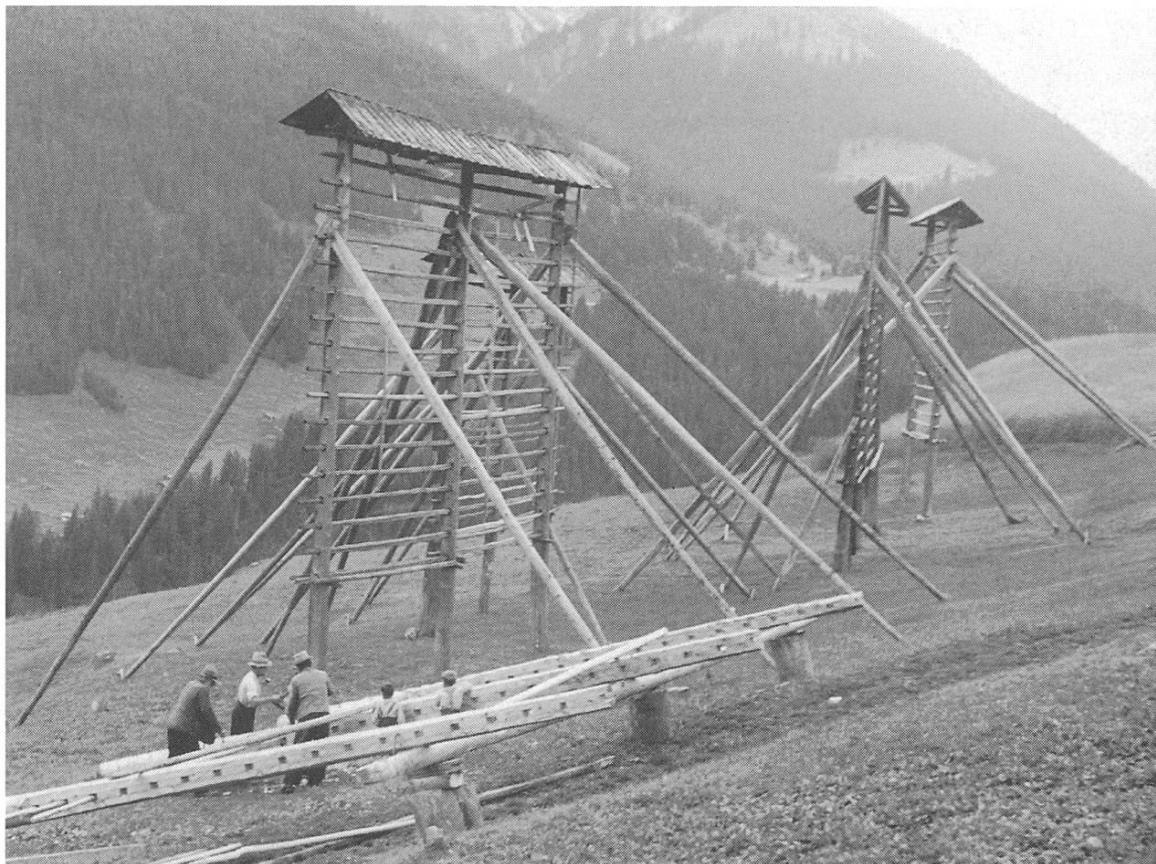
Abbildung 1:

Wir befinden uns auf freiem Feld, *Enta Chischners*, in der Umgebung von Mumpé Tujetsch. Drei bereits früher erstellte Kornhisten stehen leer da, mit Blick in das Tavetsch. Es handelt sich um drei Grossformen von Doppelhisten mit beidseitig je vier Streben, *ils areisens*. Auffällig sind das hervorstechende Lattenwerk und die Bedachung. Es ist im Ganzen ein äusserst einfaches, strukturell klassisches Gebilde, bestehend aus fünf Bauelementen:

1. Die Baumpfosten, *il piest, ils posts*
2. Etwa zwanzig durchzogene Latten, *las lattas*
3. Die Histbodenlatten, *ils gardanel*
4. Die acht gekerbten, später ständig stützenden Streben, *ils areisens*
5. Das aus Stroh, Schindeln oder Brettchen geformte Dach.

Vorne am Boden liegt – auf unserem Bild Nr. 1 – auf provisorischen Lagerklötzen die sich im Bau befindliche Histe. Fünf Bauern arbeiten daran.

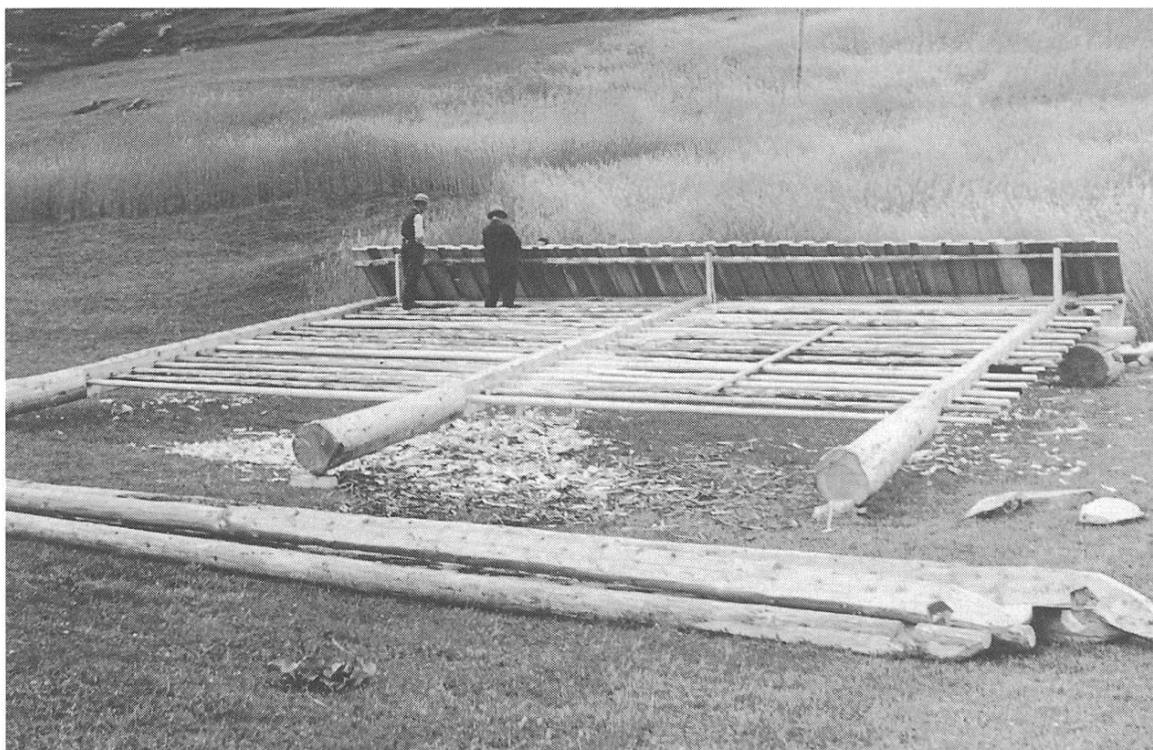
Abbildung 2:

Eine beinahe fertiggestellte Kornhiste liegt am Boden. Die drei Pfostenenden liegen über den vorzubereitenden Steinplattenfundamenten. Vorne sieht man einige Streben mit ihren Kerbmäulern (*buccas areisens*). An der Dachkonstruktion arbeiten einige Bauern. Im Hintergrund ausgedehnte Kornfelder.

Die Histen werden, wie die Abbildung 2 zeigt, vollständig am Boden gezimmert. Ein anderes Vorgehen wäre ausgeschlossen. Ist das ganze Gerüst konstruktiv vollständig vorhanden, so kann der grosse Tag des Gemeinwerks angesagt werden. Der einsame, wie ein Lahmer oder Toter daliegende Koloss erhält dann durch viele starke Hände und Arme unversehens neues Leben und erhebt sich, gewaltig und stolz, Ruck für Ruck gegen den Himmel.³

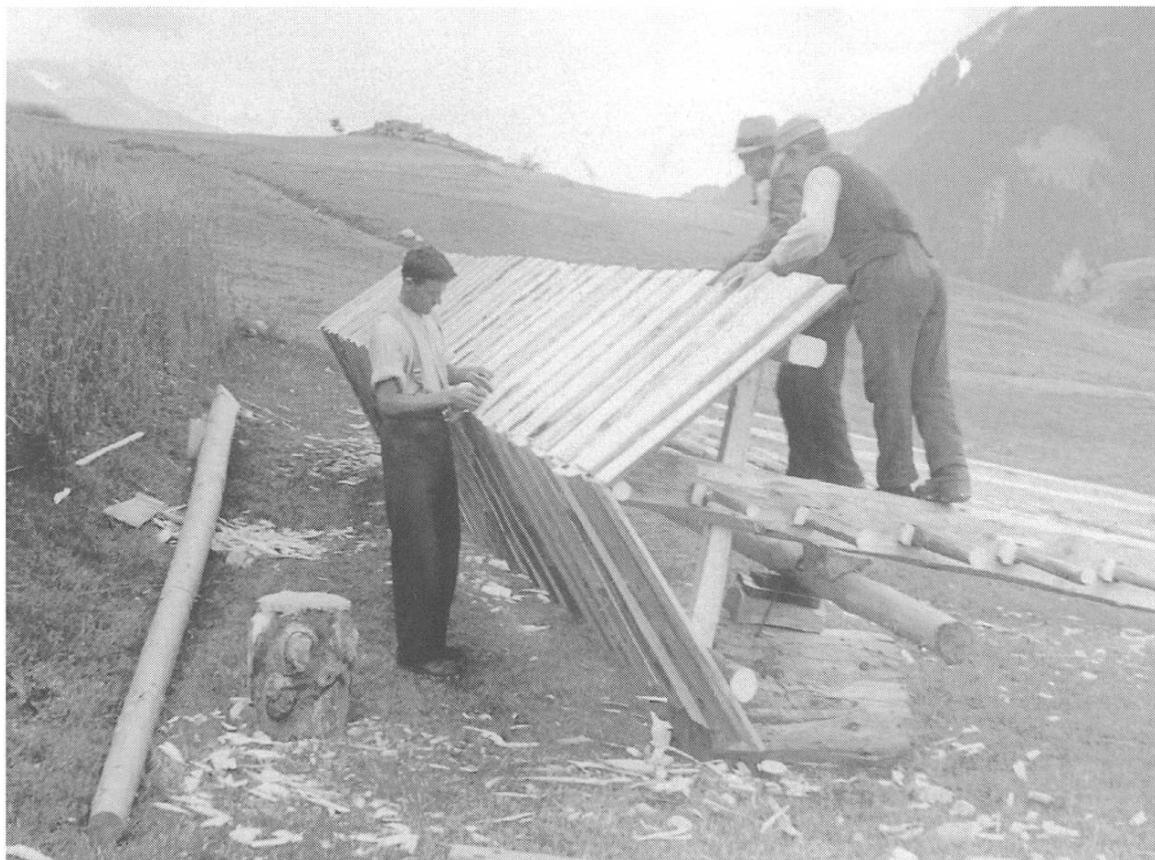
Abbildung 3:

Der auf der Erde abgestützte Dachflügel ist fertig erstellt. Drei Arbeiter richten und verteilen die Brettchen der Dachschichtreihe. Dann folgt die Vernagelung. Die Dachkonstruktion ist gut durchdacht: an dem durch den Histpfosten gezogenen Querarm sind die zwei Längslatten befestigt. Daran sowie an der gut sichtbaren Firstlatte können die Brettchen vernagelt werden.

Das Dach mit angenagelten Sägereibrettchen bedeutet einen technischen Fortschritt, eine Vereinfachung des Arbeitsprozesses. Es handelt sich wohl um eine letzte Entwicklungsphase. Im Laufe der Jahrhunderte sind also vier Arten der Bedachung festzustellen: die dachlose Histe, die Strohdachbedeckung, daneben Schindeldächer. Im Tavetsch scheinen die Bretterdächer schon früher Eingang gefunden zu haben.

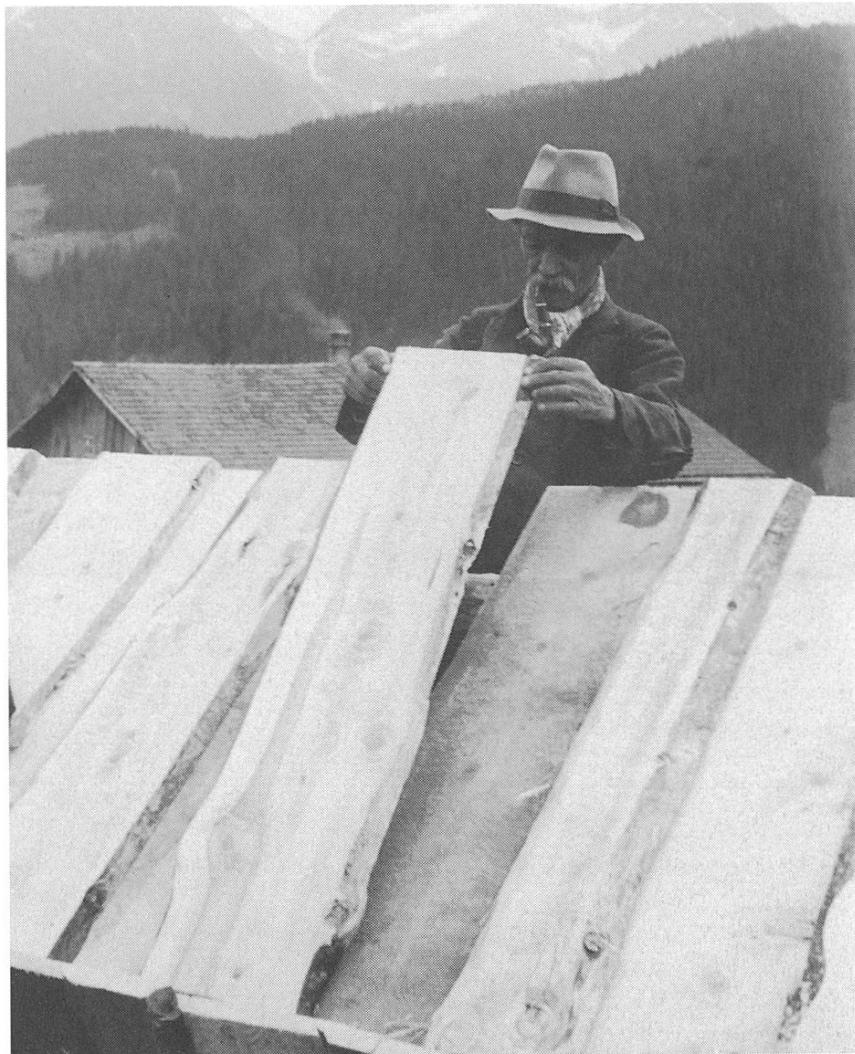
Abbildung 4:

Der Bauer mit dem Hammer in der Hand legt das Fugbrett (Deckbrett, *il curclè, aissa de quarcla*) auf die zwei bereits gelegten Grundbrettchen. Das Ganze ergibt schliesslich eine Schichtreihe, die das Abfliessen des Regenwassers ohne falsches Versickern gewährleistet. Die Brettchen sind nicht gefräst (*buca resgiadas dentero*). Die harte Baumwelle (natürliche Kantenschräge), *il bueli*, ist erhalten geblieben. Die Schichtfolge, *las aissettas de tetg*, sieht wie folgt aus:

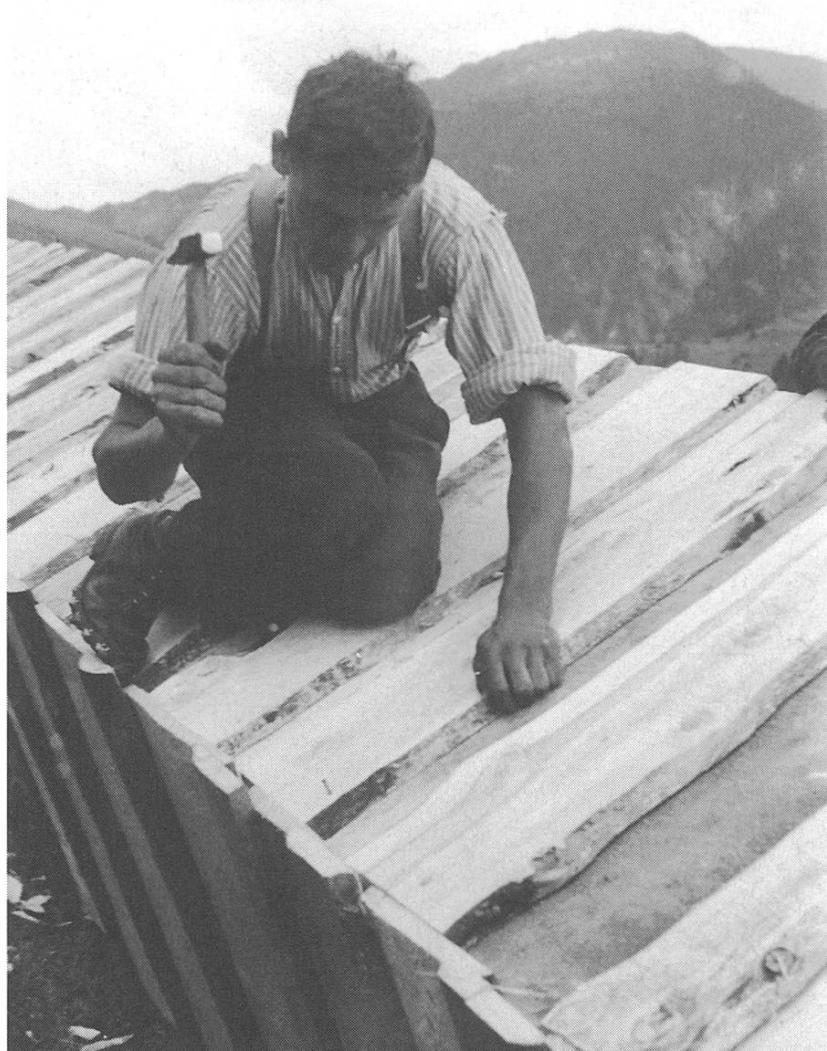
Abbildung 5:

Der Bauer als Dachdecker – *peina-*, *quarcla-*, *cuntschagetgs* – vernagelt eines der Grundbrettchen. Auf die gut sichtbaren Lücken folgen dann die Deckbrettchen. Das Dach ist eine wichtige Angelegenheit im Histenbau. Vom früheren Stroh- und Schindeldach ist man auf fortschrittlichere Methoden übergegangen. Durch das schwere Bretterdach findet allerdings eine erhebliche Gewichtsverlagerung der ganzen Histenkonstruktion statt, was die Aufrichtung des Gerüstes beträchtlich erschwert und daher keinen wirklichen Vorteil bedeutet.

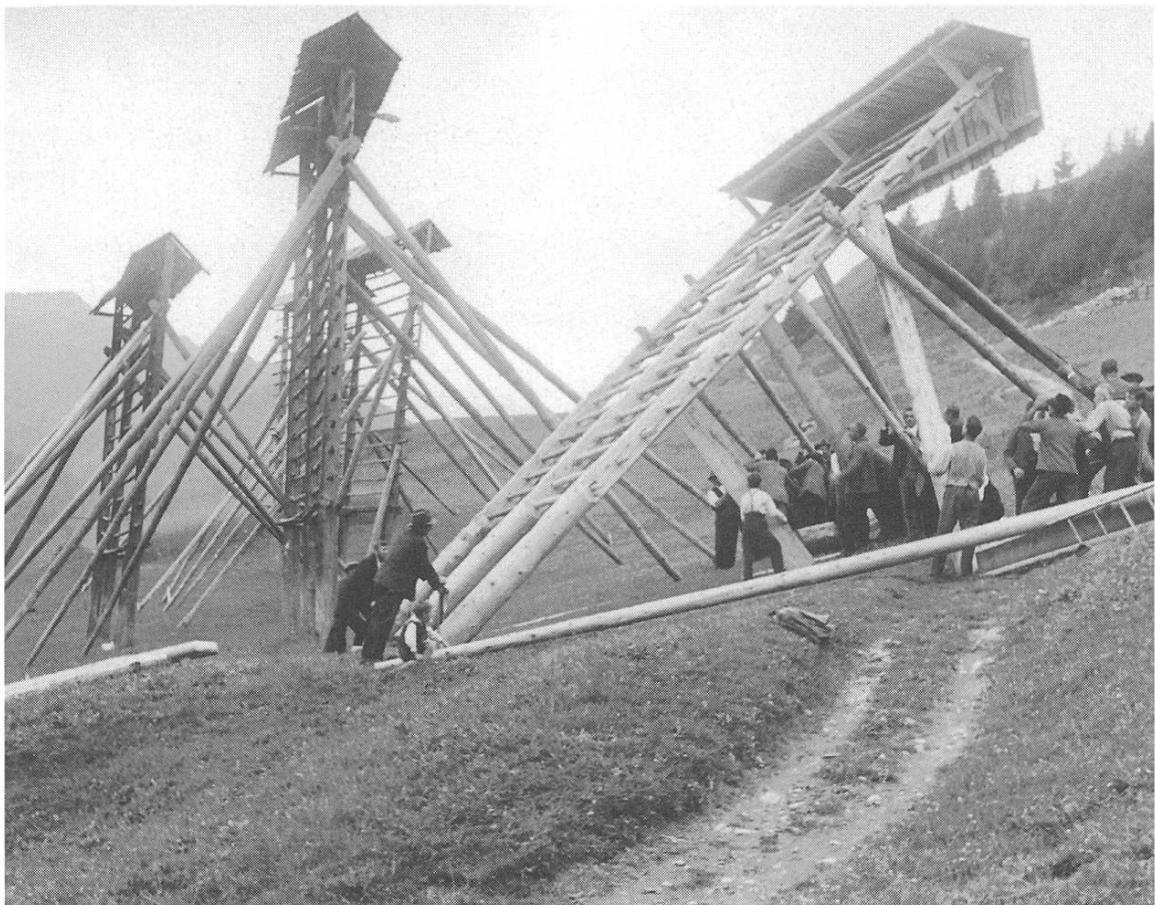
Abbildung 6:

Gesamtübersicht. – Blick gegen Westen. Im Hintergrund das Tavetsch. Links die drei bereits seit langem bestehenden Doppelhisten. Rechts das gemeinsame Heben des schweren Gerüsts durch die etwa 25köpfige gemeinwerkende Mannschaft.

Drei Kräftegruppen sind im Einsatz. Am Fuss der drei Bäume (Hauptpfosten) sind je zwei Mann mit ihren Hebeisen. Sie haben eine statisch ruhige, jedoch recht schwierige Arbeit zu meistern: das Stützen und Nicht-Ausgleitenlassen der Pfostenenden. Unter dem beinahe um ein Drittel gehobenen Meisterwerk befinden sich die zwei weiteren Kräftebündel an der Arbeit. Die äusseren Leute heben und stossen mit Latten und Stützen, die anderen sind mit Latten und Brettern bewehrt. Nach jedem Ruck – *horák hodái!*! – werden Bretter und Stützen untergelegt. Die langen, später ständigen Streben werden noch gar nicht eingesetzt.

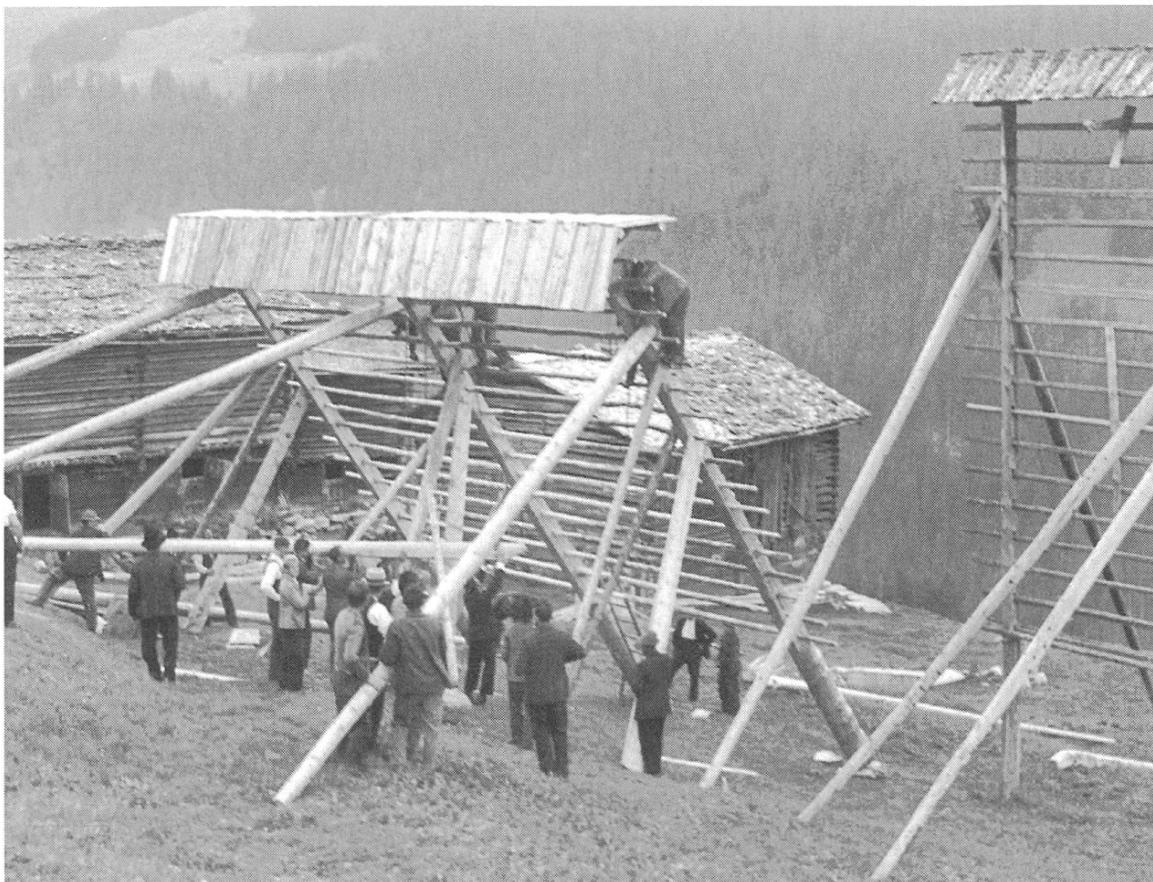
Abbildung 7:

Die Histe ist nun so weit gehoben, dass die vier ersten Streben eingesetzt werden können. Oben im Gerüst befinden sich drei Helfer, welche die Streben in Empfang nehmen und versuchen werden, sie in die richtige Latte einzuhängen. Die vierte Strebe unten wird eben von mehreren Leuten gehoben. Die hebenden und stützenden Gruppen sind ständig an der Arbeit, die Pfostenhalter mit ihren Hebeisen ebenfalls. Die Leute im Gerüst spielen gewichtsmässig im Ganzen gesehen kaum eine grosse Rolle – es sind vergleichsweise Fliegengewichte!

Die ersten vier Streben auf der Seite des Aufrichtens, oben, lassen sich leichter heben und einrenken. Sie können hier bereits bei halber Höhe mitgegeben werden. Dies zeigt sich an der vierten Strebe, die vom Boden aus eben in die Höhe gebracht wird.

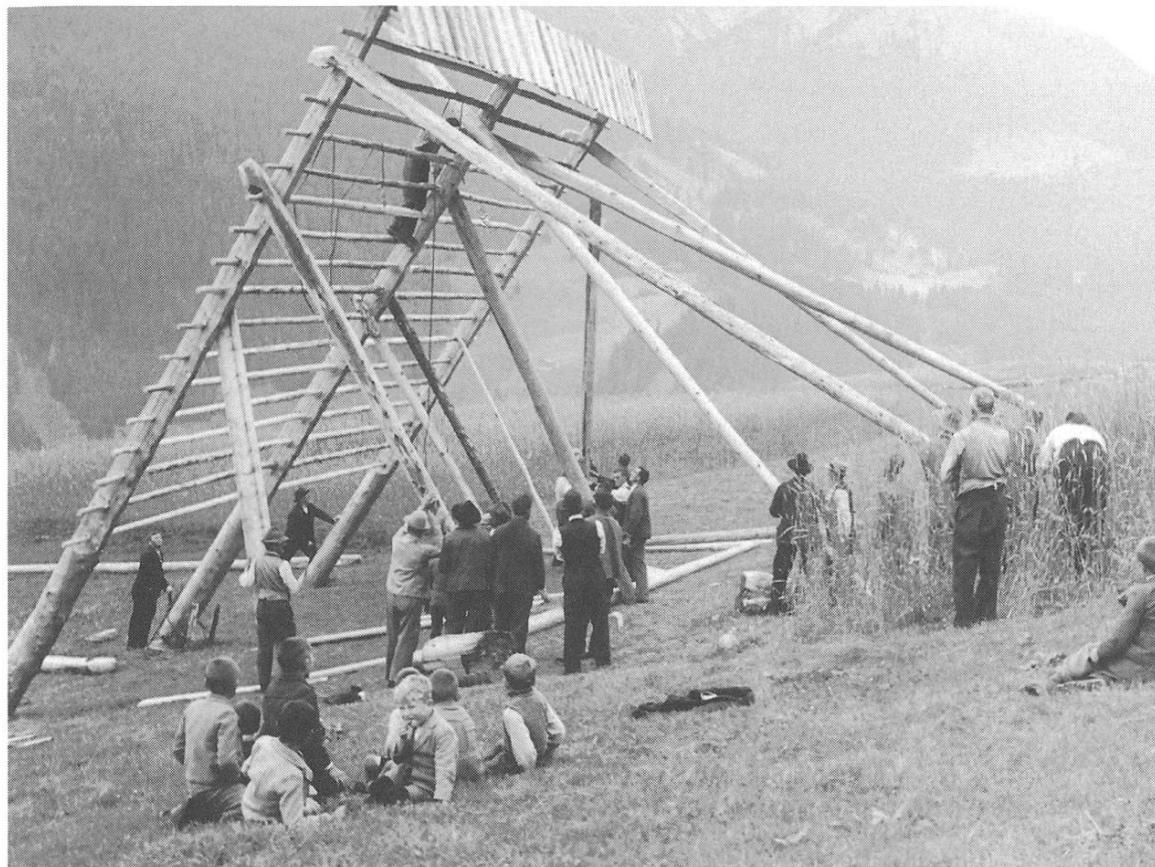
Abbildung 8:

Hier lassen sich die verschiedenen Arbeitsgruppen gut unterscheiden. Auch die vierte Strebe wird nun von einem Mann im Gebälk eingehängt. Etwa 15 Bauern sichern und stossen in der Mitte des Bildes. Eine vierte Gruppe bilden die fünf Buben, die verwundert zusehen, wie die Erwachsenen sich abmühen! Vom Einbau der gegenseitigen Streben ist noch kein Anzeichen vorhanden. Die Gefahr des Überkippens bei der Erreichung des Kulminationspunktes besteht noch nicht.

Die Histen sind am Boden dermassen kompakt und fest erstellt, dass beim Aufrichten keine grossen Schwankungen zu befürchten sind, selbst wenn die verschiedenen Gruppen nicht immer gleichmässig heben und stossen. Als die Histen noch in vollem Gebrauch standen, waren die Gemeinwerker traditionsbewusster und sicherer in ihrer Arbeit.

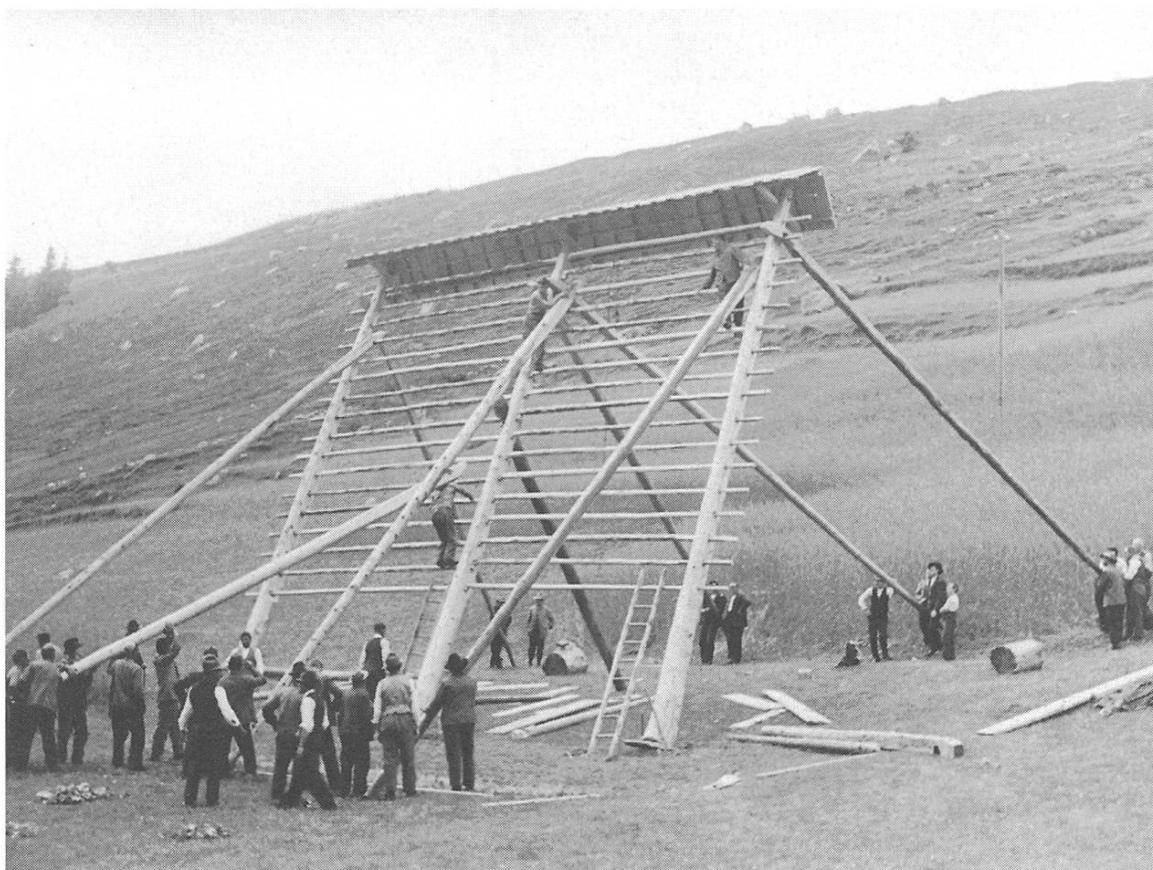
Abbildung 9:

Auf diesem Bild sind die strebenstossenden vier Gruppen unten. Zum ersten Mal tritt die Gegenseite, oben, mit ihren Streben in Erscheinung. Drei dieser Streben sind bereits hochgezogen und werden von den Gerüstmännern in die Latten eingehängt. Die vierte wird soeben hinaufgetragen. Ein stämmiger Bursche steigt die Lattentreppe hinauf. Das nächste Bild zeigt dies noch deutlicher.

Die unten im Bild befindlichen Strebenleute warten nun beobachtend, bis oben auch noch die vierte Strebe gehoben und eingehängt ist. Dann werden sie weiter stossen, bis das Gerüst den Kulminationspunkt erreicht hat. Der Lattenkletterer, mit dem Strebenende frei auf dem Rücken, steigt leichter bei der Schrägstellung der Histe.

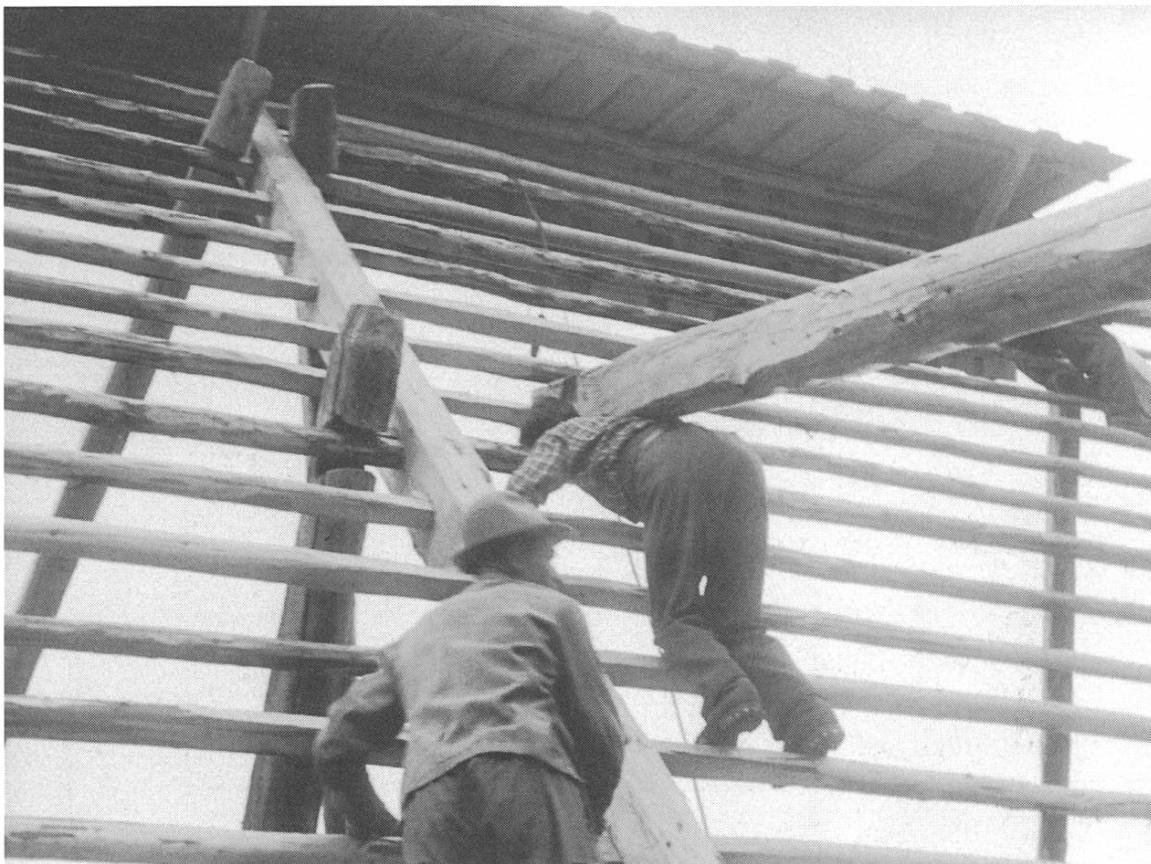
Abbildung 11:

Der gleiche Mann beim Aufstieg, diesmal von hinten betrachtet, das Strebenende auf dem Buckel. Bald hat er das Ziel erreicht. Ein zweiter Mann steigt nach, um beim Übergang vom Rücken auf die Latte behilflich zu sein. Drei gekröpfte Strebenenden der Gegenseite sind gut sichtbar.

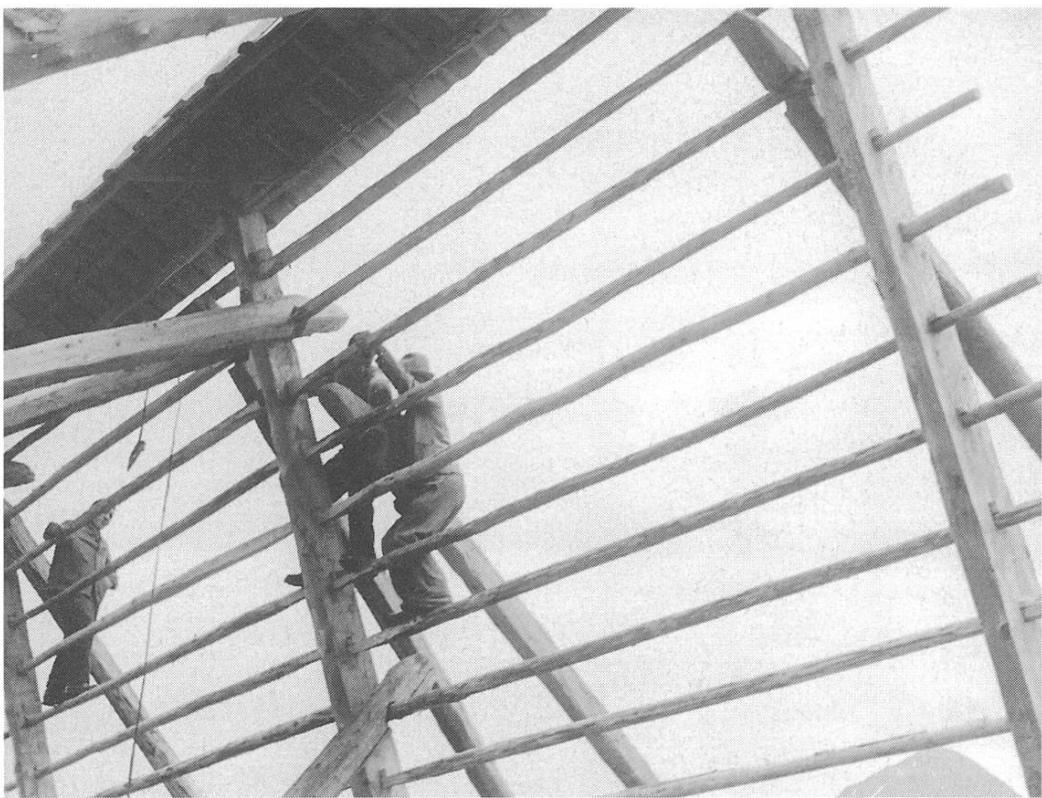
Abbildung 12:

Die zwei Gerüstlattenkletterer haben ihr Ziel erreicht, nämlich das gekröpfte Strebennende auf gepeilte Höhe gebracht. Die betreffenden Bodenleute müssen genau manövriren, damit alles gut und harmonisch verläuft. Es lassen sich auch die oben eingehängten Gegenstreben erkennen.

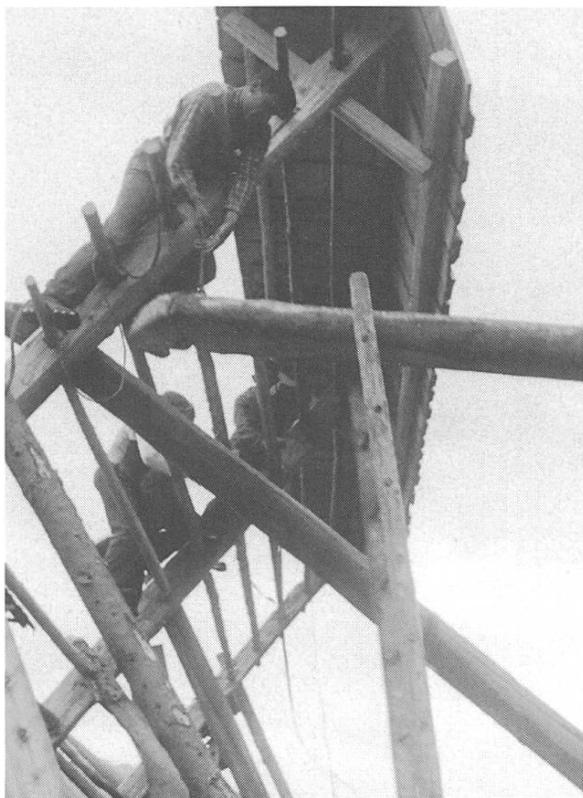
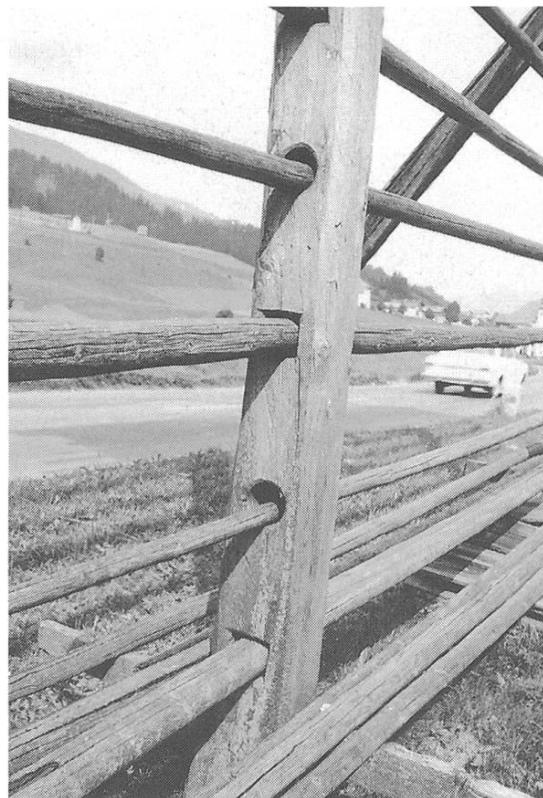
Abbildung 13 und 14:

Der Mann links am Gerüst umklammert den Mast (Baumfosten) und wird nun versuchen, die Strebe (Strebenende), die von unten mit einer Stütze gehoben wird, in die richtige Latte einzuhängen. Noch weitere Männer sind im Gerüst tätig.

Bild rechts. Die unterste, durch den Pfosten durchgezogene stärkere Latte, bildet zusammen mit den je auf beiden Seiten befindlichen 3 Latten den Histboden, *lattas de gardel, funs chischner*.

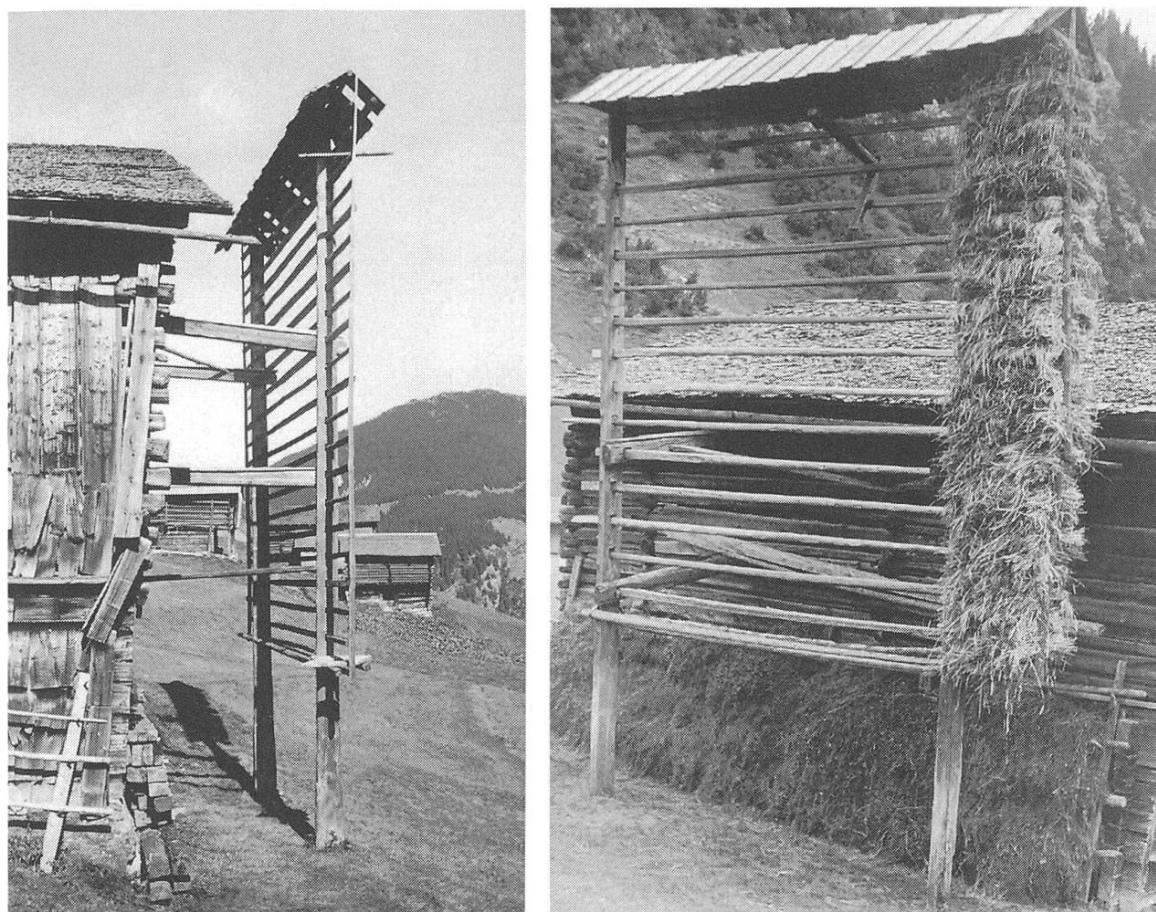
Abbildung 15 und 16:

Die Abbildungen 15 und 16 zeigen zwei einfache, freistehende Kornhisten, die jeweils an einem Heugaden befestigt sind, links giebelseitig, rechts traufseitig. Die zwei bis vier angebrachten Greifarme werden 'Hunde', *tgauns*, genannt. Der Name soll von der fratzenförmigen Ausbuchtung des Strebenden herstammen, das in eine der Histlatten eingreift und das Gerüst festhält.

Mit Garben besetzt ist rechts nur das Randfeld, *la tschetschna*. Dieser Teil der Histe soll für die Trocknung und Ausreifung des Korns besonders günstig liegen.

Die an Heugaden angelehnten Kornhisten bilden in der jahrhundertelangen Bauentwicklung der Histen eine Zwischenstufe. Von da aus war der Weg kurz bis zum vollständigen Anbau an den Gaden. Diese Endstufe erhielt den romanischen Namen *talina*.

Hier ist das Korngerüst seitlich angebracht. Die Abbildungen 15 und 16 zeigen den Weg von der freistehenden Histe zur *talina*. Der weitere starke Rückgang des Getreidebaus liess kleinere Korngerüste im Innern des Gadens entstehen. Die Vogselscheue ist bereits an der *talina* angebracht.

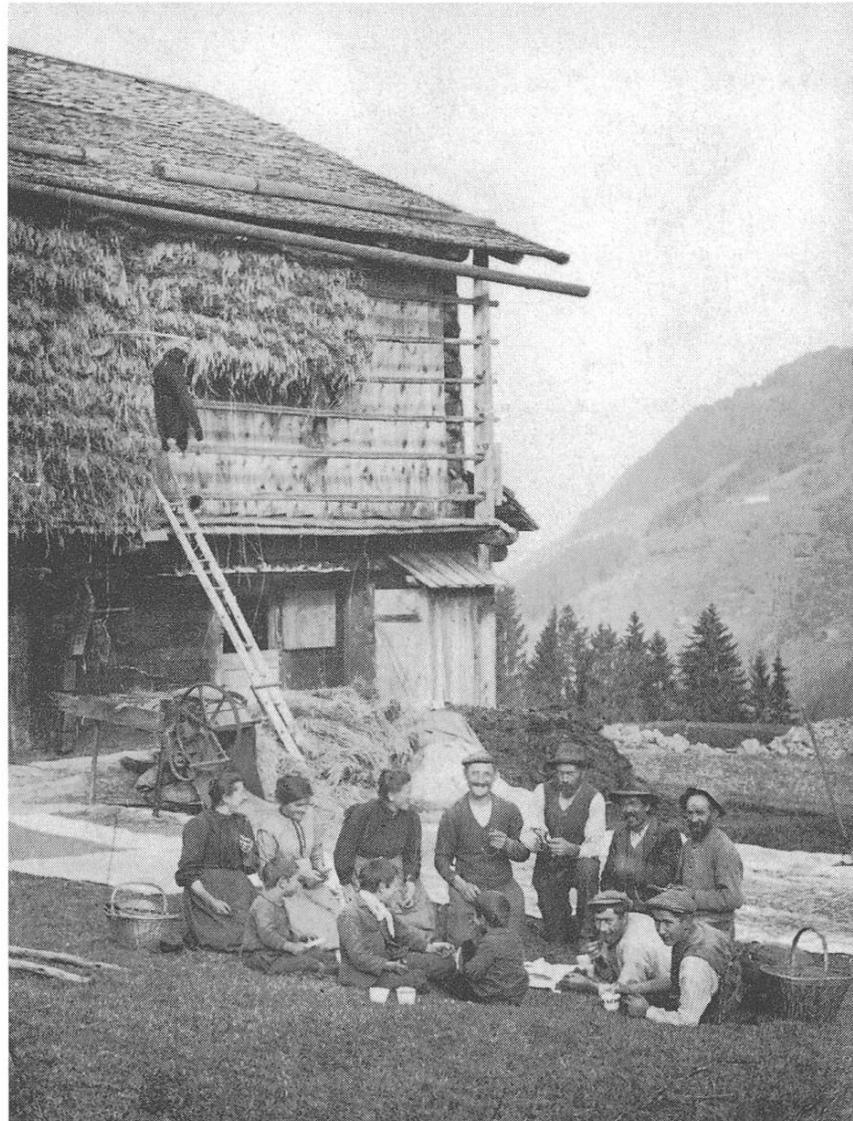
Abbildung 17:

Ein Bild aus Disentis, 1915, das bereits die gänzliche Anlehnung der freistehenden Histe an den Heugaden zeigt, *la talina*.

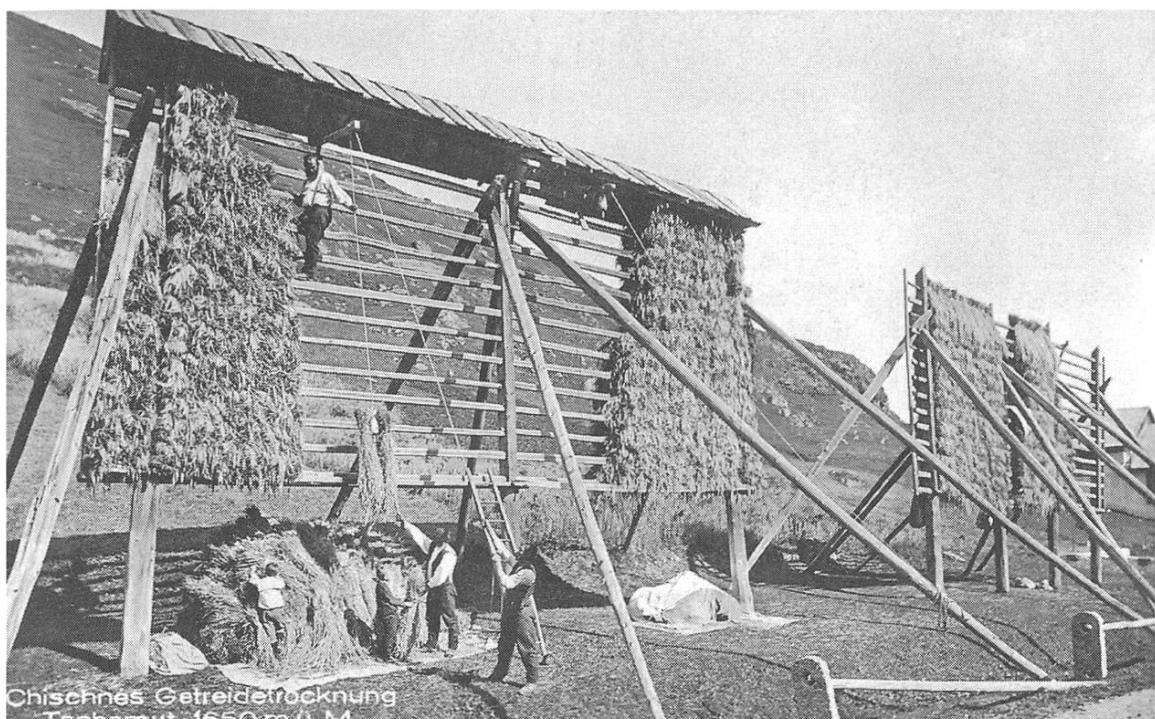
Abbildung 18:

Tschamut, 1650 ü.M. Eine Bauerngruppe beim Aufziehen, Einhängen und Schichten der Korngarben. – Foto: Wehrli, Zürich, 1913. Vgl. ein Foto, beinahe identisch, von P. Karl Hager, in DRG 3, 591.

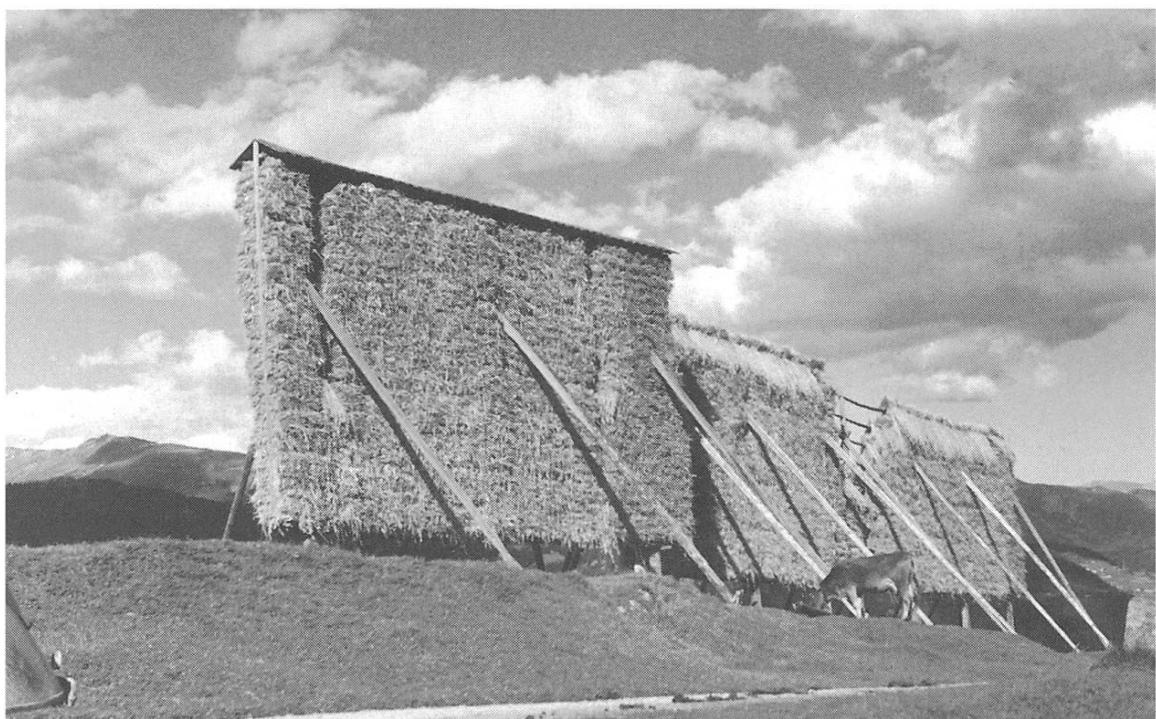
Abbildung 19:

Eine mit Korngarbenschichten stark besetzte Histenreihe in Obersaxen. Im Vordergrund die äusserst straffe vierteilige Aufschichtung. Dazu die beiden Randfelder. Gut sichtbar sind die neun Streben auf dieser Seite der Histengruppe. Sie sind am Boden mit schräg eingehauenen Pflöcken gesichert. Reihenförmig, auf einer Anhöhe angelegt, ist das Korn den streichenden warmen Winden gut ausgesetzt. – Foto Jules Geiger, Flims.
