**Zeitschrift:** Gazette / Oldtimer Club Saurer  
**Herausgeber:** Oldtimer Club Saurer  
**Band:** - (2011)  
**Heft:** 78

**Artikel:** Wie geht es eigentlich dem Caminhao?  
**Autor:** Baer, Ruedi  
**DOI:** <https://doi.org/10.5169/seals-1037421>

# Wie geht es eigentlich dem Caminhao?

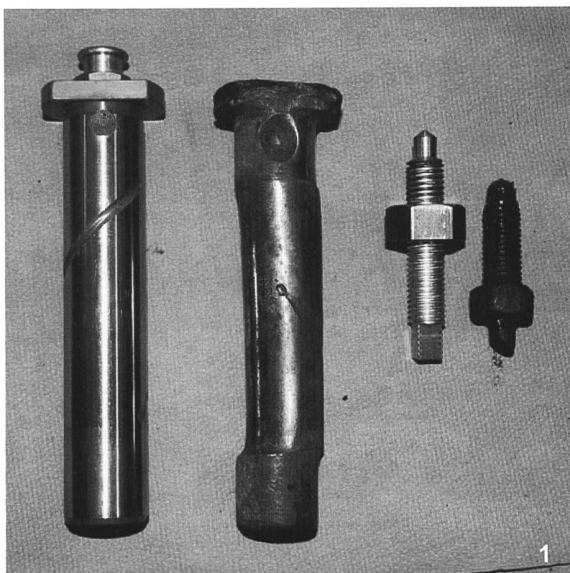
Bild 1: Federbolzen: Die Federn der Hinterachse liegen in einem Federbock (Schake) auf. Befestigt ist das oberste Blatt mit einem Federbolzen. Auf dem Bild sieht man den alten, deformierten Bolzen. Die Deformation ist ganz deutlich; sie ist Resultat von vielen, vielen Fahrten mit Übergewicht (5-tönige Baumstämme musste der arme Caminhao tragen, und dies auf schlechten Strassen). Das haut dem Federbolzen arg ins Genick! Der Bolzen könnte jederzeit brechen, das Fahrzeug kippen. Abhilfe: Neue Bolzen anfertigen.

Bild 1: Der alte, deformierte Bolzen mit seinem Ersatz; rechts die Sicherungsbolzen neu und alt

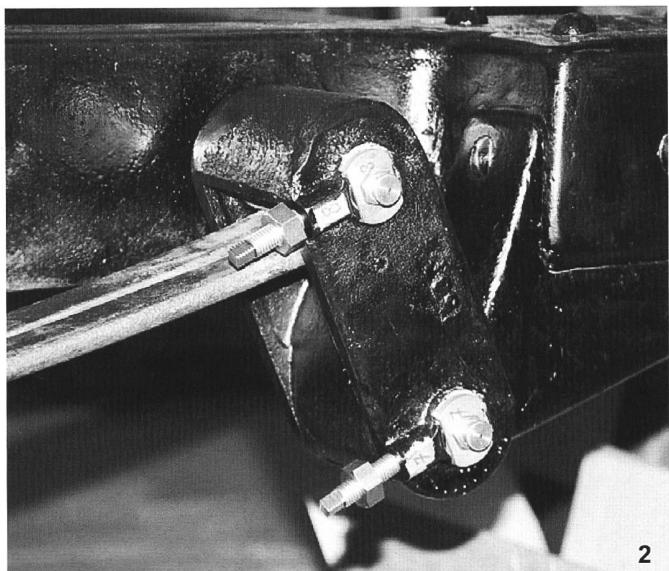
Im Bild 2 sieht man den eingebauten Bolzen, befestigt mit den ebenfalls neu angefertigten Sicherungsschrauben.

Bild 2: Jetzt ist das oberste Federblatt am neuen Federbolzen eingebaut, und mit der neuen Sicherungsschraube gesichert

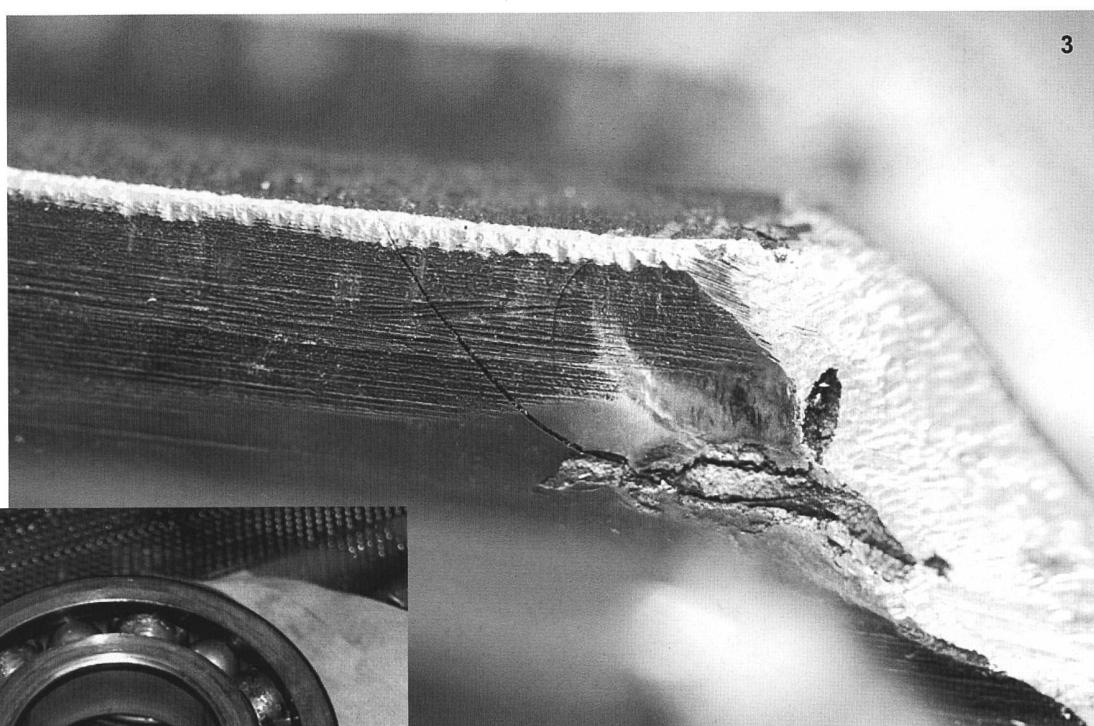
Bild 3: Zahnrad im Getriebe: Keine Überraschung ist es, dass einzelne Zähne in einem hundertjährigen Getriebe „angenagt“ sind. Nicht jeder Schaltvorgang geht gleich sanft vonstatten. Und jedes Mal, wenn es kratzt, knallen Zähne von zwei Zahnrädern aufeinander. Das gibt nach hundert Jahren Abnutzungsscheinungen. Das wäre nicht tragisch. Auf dem Bild sieht man neben der Abnutzung auch deutlich die feinen Haarrisse. Und jetzt wird es gefährlich. Jederzeit könnte ein Teil des Zahns abbrechen, das Teil könnte sich irgendwo verklemmen und das Getriebe blockieren. Ein Knall, das Auto steht und das Getriebe

Bild 3: Der abgewetzte Zahn (rechts wäre eigentlich eine senkrechte Zahnstirn) mit den feinen Haarrissen (Makroaufnahme)

ist „im Eimer“. Also: wir versuchen, die Haarrisse mit neuester Laser-Schweisstechnik zu reparieren. Ob es gelingt? Man wird sehen.

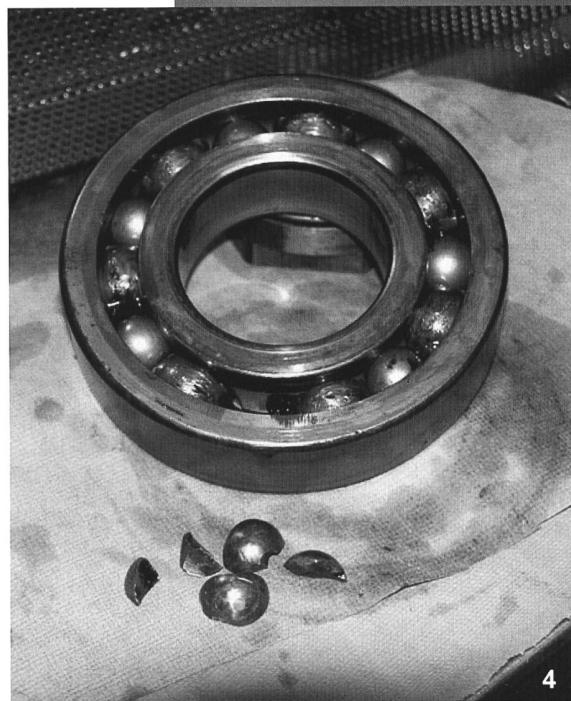
Bild 4: Kugellager an der Antriebswelle beim kleinen Kettenrad. Beim Aufmachen kam dem Reparaturteam Teile einer Kugel entgegen. Die Kugel war komplett zerstört. Warum? Altersschwäche? Hätte man dieses Lager nicht ersetzt, so hätte diese kaputte Kugel das Lager blockieren können. Nicht auszudenken, wenn das bei voller Fahrt passiert wäre!

Bild 4: Das Kugellager mit zerstörter Kugel
