**Zeitschrift:** Gazette / Oldtimer Club Saurer  
**Herausgeber:** Oldtimer Club Saurer  
**Band:** - (2024)  
**Heft:** 130

**Artikel:** Ein Fadenwächter im Museum  
**Autor:** Rüegger, Ruedi  
**DOI:** <https://doi.org/10.5169/seals-1096364>

# Ein Fadenwächter im Museum

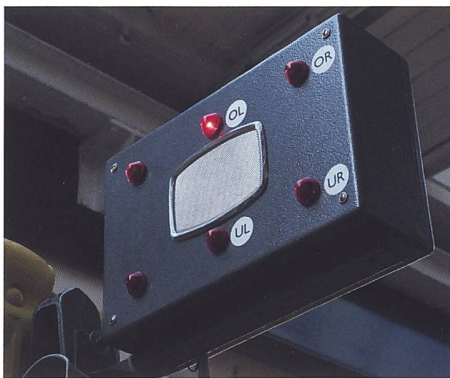
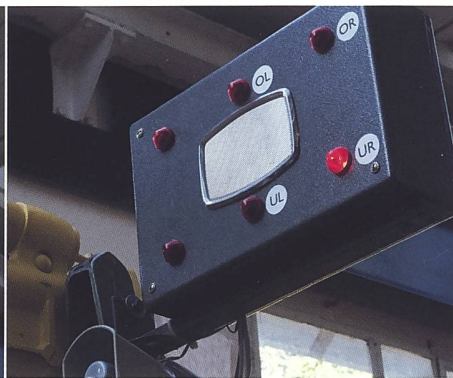
*Die wieder funktionierende Elektronik des geretteten Fadenwächters. OL = oben links, OR oben rechts, UL unten links und UR unten rechts. Mit der entsprechenden Lampe wird angezeigt, in welchem Quadrant der Stickmaschine der Fehler passierte. Einfach und zweckmässig!*

der Firma Alge besass und auch nicht mehr erhalten konnte, wurde die Inbetriebsetzung heikel, da wir für die Elektronik keine Ersatzteile mehr haben. Zum Glück hatte der ehemalige Elektriker von Saurer, Peter Jüttner, der unterdessen für die Firma Lässer arbeitet, die alten Alge-Schemas auf seinem Handy gespeichert. Er hat sie mir per E-Mail übermittelt und ich konnte sie einige Minuten später ausdrucken. So einfach ist das. Nun konnte Jürg die Anschlüsse nach Plan durchführen, ohne Risiko von einem Kurzschluss.
