**Artikel:** Apport de la criminalistique dans l'investigation des accidents de la

## APPORT DE LA CRIMINALISTIQUE DANS L'INVESTIGATION DES ACCIDENTS DE LA CIRCULATION

## Pierre Margot et Chris Lennard

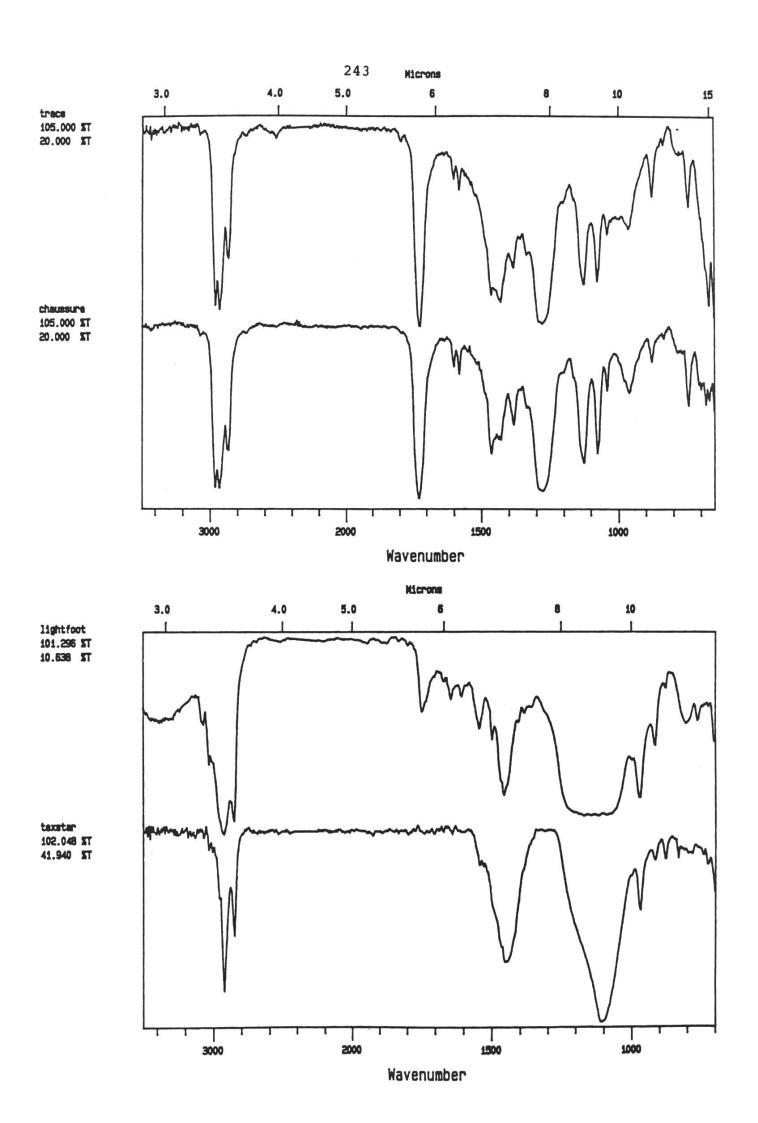
Figure 1: La comparaison du spectre infra-rouge de la matière de la trace trouvée sur la route avec celui de la matière synthétique de la semelle de la chaussure de la victime montre une parfaite identité chimique. Pour estimer la valeur probante de cette détermination, d'autres chaussures, de même type, mais d'autres marques ont été analysées. Toutes ont pu être différenciées. Ainsi, les spectres des marques "Lightfoot" et "Texstar" sont illustrés pour exemple.

Le véhicule et la victime étant identifiés, les traces laissées par le véhicule sur la victime et les traces laissées par la victime sur le véhicule n'ont pas fait l'objet d'une étude criminalistique. Les traces laissées par le véhicule sur les lieux auraient pu être importantes dans l'estimation de la vitesse du véhicule, mais l'absence de freinage ou de trace d'évitement particulière a empêché toute évaluation quantitative. Par contre, quelques débris de verre et de peinture sur la route ont permis de déterminer le point le plus proche de la victime auquel le choc a pu avoir lieu. La poursuite de la recherche d'indices a permis de mettre en évidence, une douzaine de mètres plus loin, une trace blanche sur la chaussée qui pouvait provenir de l'une des baskets du piéton et indiquer le point d'impact exact de cette collision. Cette trace, prélevée à l'aide de papier adhésif, a été remise au criminaliste avec les chaussures de la victime. L'analyse de la trace et du polymère des chaussures par spectrométrie infra-rouge (FTIR) a montré la parfaite identité chimique entre les deux, confirmée par pyrolyse et séparation par chromatographie en phase gazeuse (PyGC) (Figure 1 et Figure 2). La trace, laissée par la victime sur les lieux, permettait ainsi de déterminer très exactement le point d'impact et aidait la tâche de l'expert chargé de déterminer la vitesse du véhicule au moment du choc.

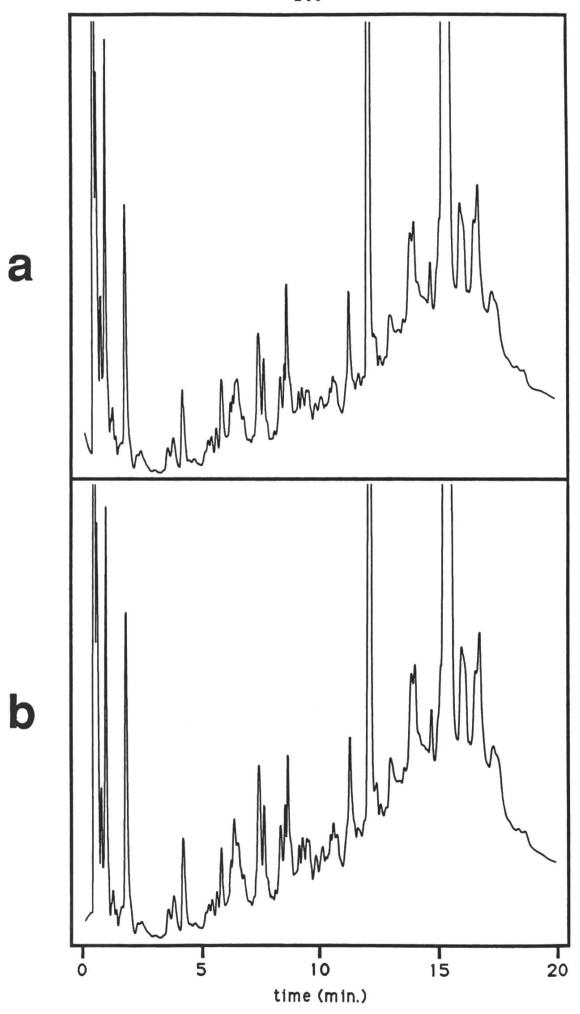
Figure 2: La trace et la chaussure du cas présenté sous Figure 1 ont été analysés par pyrolyse et chromatographie en phase gazeuse ce qui confirme l'identité chimique de ceux-ci jusque dans le degré de polymérisation de la matière synthétique utilisée. a) trace sur la route; b) chaussure de la victime.

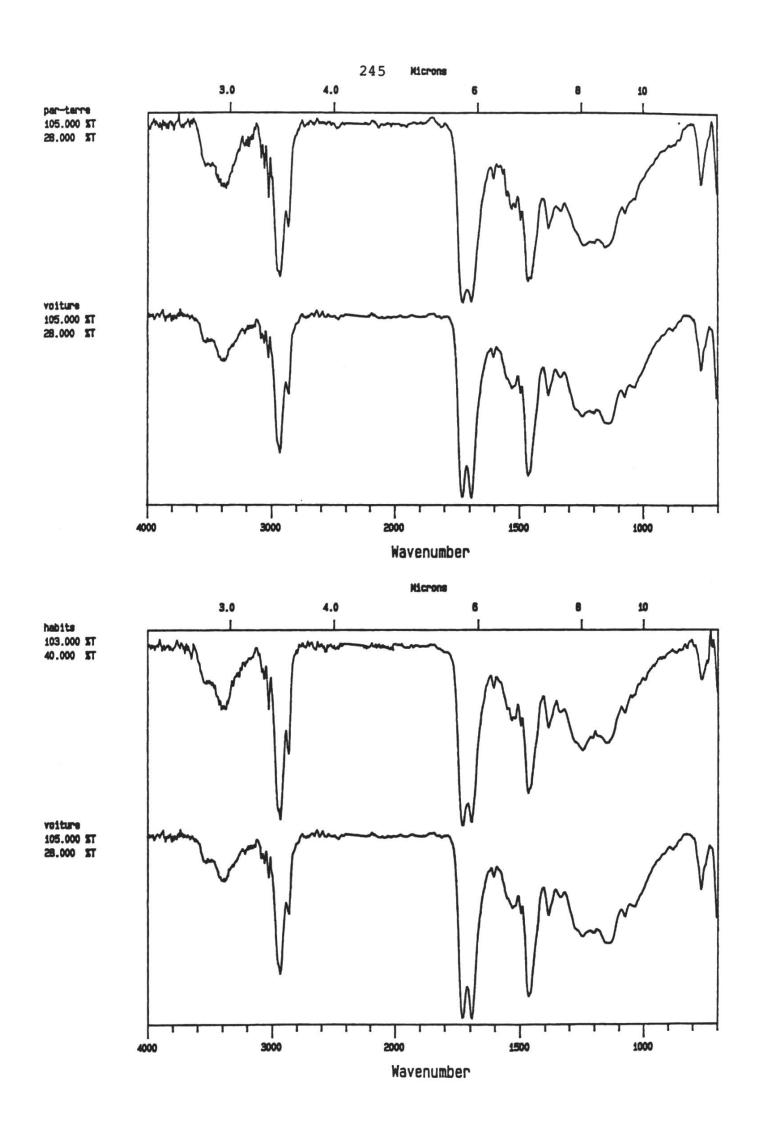
Figure 3: La peinture retrouvée par terre ainsi que la peinture retrouvée sur les pantalons de la victime d'un accident suivi d'un délit de fuite analysées et comparées à la peinture de la voiture, retrouvée après enquête, sont parfaitement identiques. Ces analyses par spectrométrie FTIR ont été confirmées par PyGC.

Le travail des enquêteurs a permis d'identifier un véhicule endommagé qui répondait à ce signalement, et, lors de l'audition, le propriétaire a admis avoir été au volant la nuit de l'accident, au lieu de celui-ci. Une analyse de la peinture de l'auto ainsi retrouvée a montré une parfaite identité avec les échantillons prélevés sur le pantalon et sur la route (trace laissée par le véhicule sur les lieux) (Figure 3).

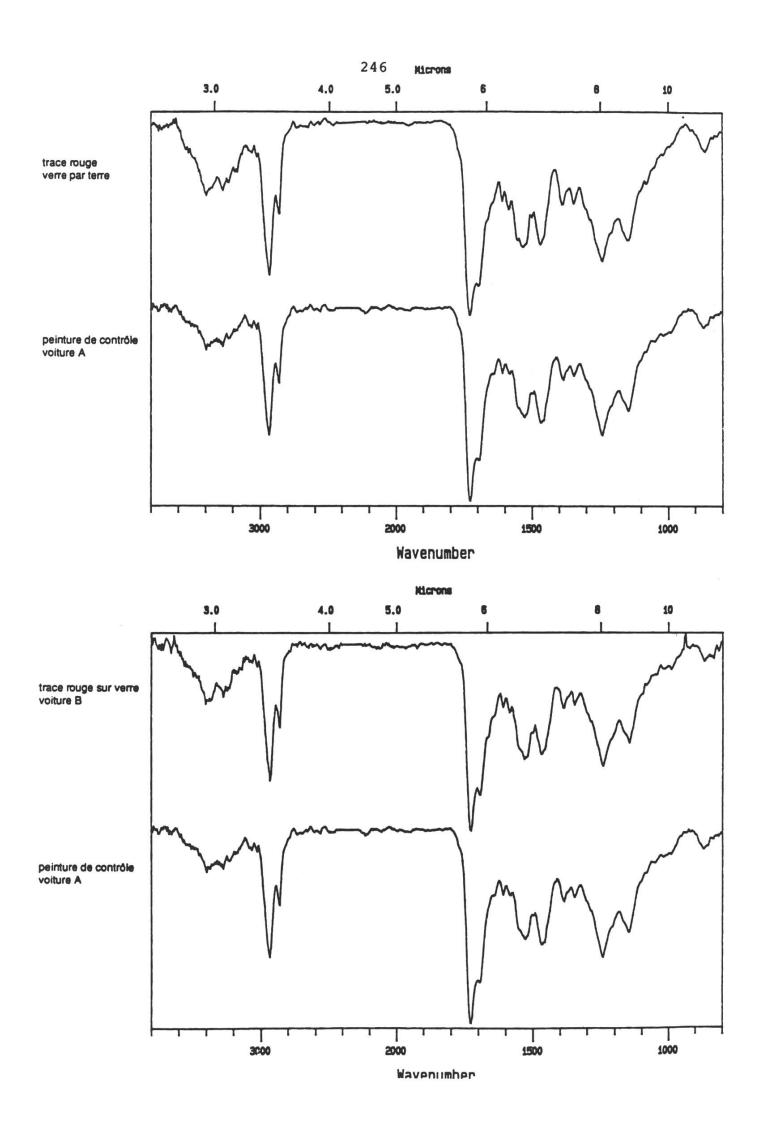
Figure 4: La peinture retrouvée par terre ainsi que sur la voiture dont le propriétaire nie avoir été l'auteur d'un accrochage analysées et comparées à la peinture de la voiture emboutie montrent une parfaite identité. Ces analyses par spectrométrie FTIR ont été confirmées par PyGC.

Mais, pour résoudre ce conflit et vérifier le témoignage de B, le verre retrouvé par terre, le verre de la voiture de B ainsi que des échantillons de peinture de chacune des voitures ont été remis au laboratoire pour analyse. L'observation au microscope a permis de mettre en évidence que le verre retrouvé par terre portait des traces de peinture rouge. Le verre qui provenait de la voiture de B portait également des traces de peinture rouge. Une analyse de ces peintures a montré que, non seulement elles étaient identiques entre elles, mais également identiques à la peinture de la voiture endommagée de A (Figure 4). Typiquement, ces traces laissées par le véhicule sur les lieux ainsi que les traces du lieu emportées par le véhicule ont démontré la valeur douteuse du témoignage de B et que sa voiture était bien responsable du dommage encouru par la voiture de A.
