Artikel: Valvole semilunari aortiche di suino e bioprotesi valvolari nell'uomo : alterazioni morfologiche di protesi impiantate per periodi variabili nell'uomo

Autor: Guarda, F. / Morea, M. / Tavormina, V.

Valvole semilunari aortiche di suino e bioproteesi valvolari nell'uomo Alterazioni morfologiche di protesi impiantate per periodi variabili nell'uomo

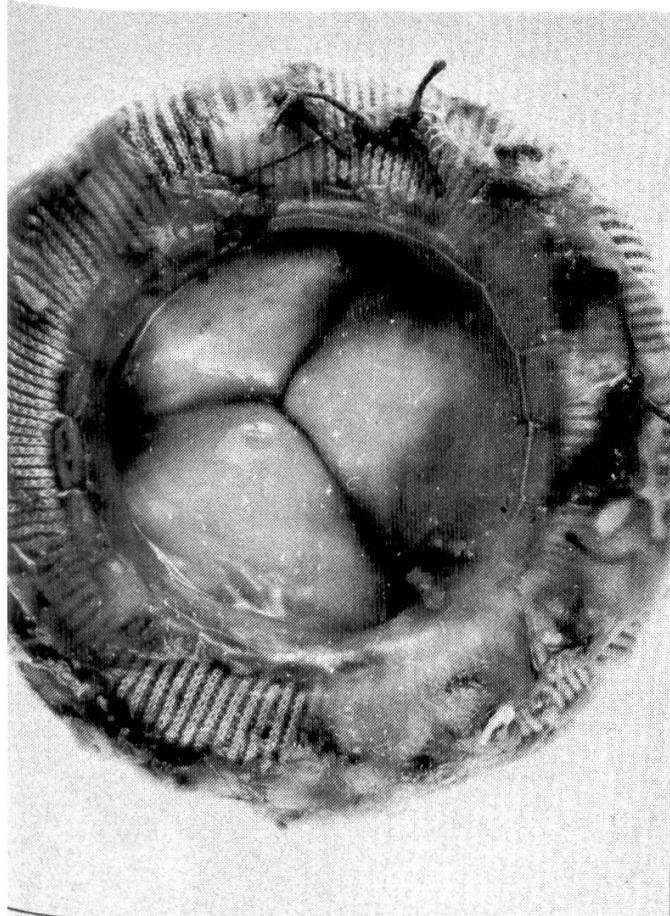
Fig. 1 Faccia assiale di bioprotesi valvolare secondo Hancock, impiantata nell'uomo per 3 anni; si notano tratti di tessuto neoformato sull'anello di supporto.

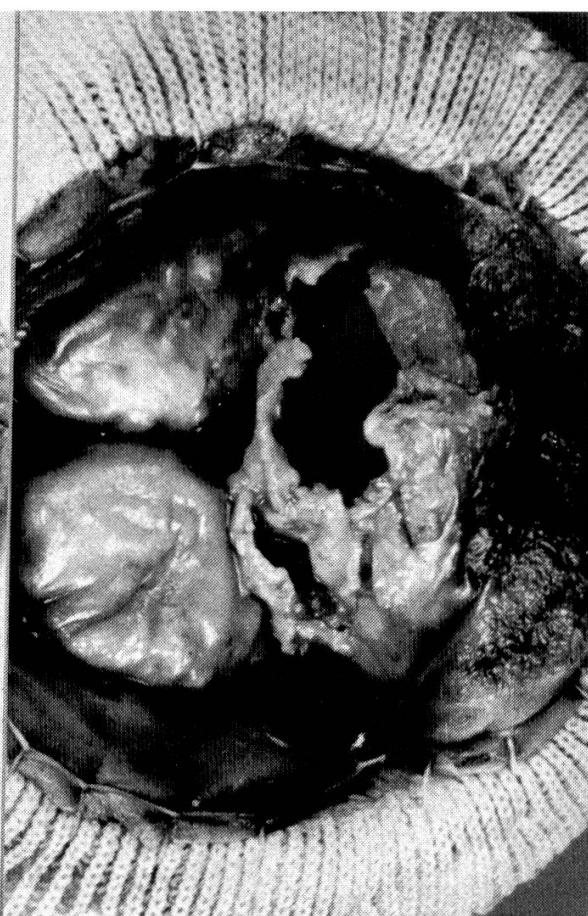
Fig. 2 Faccia assiale di protesi impiantata per 4 mesi, che mostra una imponente endocardite vegetante, di natura aspergillare che ne ostruisce quasi completamente l'ostio.

1) nella valvola n. 4 impiantata da 4 mesi, l'endocardite vegetante, con la classica morfologia a cavolfiore, a superficie irregolare anche se liscia, occludeva quasi totalmente l'ostio con conseguente stenosi (fig. 2);

1) nella valvola n. 4 l'endocardite vegetante risulta essere provocata da una infezione micotica da ife appartenenti a *Aspergillus spp.* La struttura concentrica a più strati sovrapposti indica chiaramente l'evoluzione nel tempo a fasi discontinue di crescita;

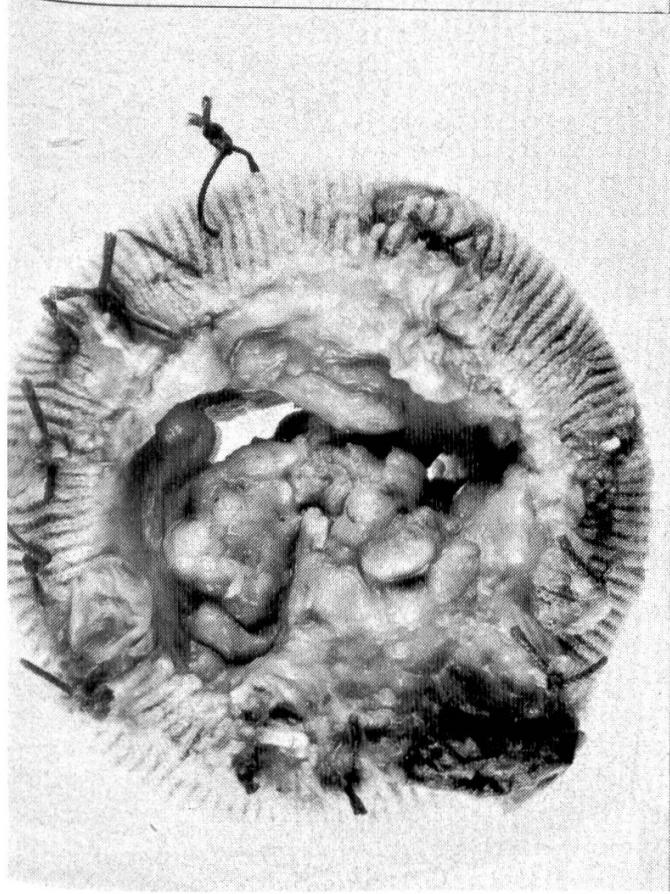
Fig. 3 Faccia assiale di protesi impiantata per 4 anni una delle cui semilune è perforata, causando una insufficienza valvolare; in tutti i lembi si sono riscontrati focolai di calcificazione e particolarmente imponenti erano, in questo caso, le sovrapposizioni trombotiche e neoendoteliali.

2) nella valvola n. 7 impiantata da 4 anni, la lacerazione e frantumazione di un lembo (fig. 3) aveva provocato una insufficienza valvolare. Bisogna ancora tenere conto che i focolai di calcificazione presenti sui tre lembi verosimilmente hanno reso difficoltosa se non impossibile la funzionalità valvolare. Infine il reperimento di una grossa formazione trombotica su due lembi, che ne impediva i movimenti, evidentemente incanalava la corrente sanguigna sul terzo lembo sottoposto pertanto ad una fatica eccessiva. Questo fatto, unitamente ai fenomeni di calcificazione presenti, che lo rendevano anelastico, giustificano pienamente la rottura e frammentazione del lembo stesso;

4) indubbiamente il reperto della valvola n. 7, impiantata da 4 anni, è il più interessante per la varietà e gravità delle lesioni presenti nei lembi. Infatti ampi tratti della parete sono totalmente frantumati per la presenza a tutto spessore di focolai di sali di calcio nella classica morfologia a zolle senza alcuna reazione nelle zone periferiche; sono altresì frequenti tratti delle strutture connettivali di aspetto amoro ed omogeneo con eventuali rigonfiamenti delle parti interessate che, come già accennato precedentemente, potrebbero essere verosimilmente l'espressione di una infiltrazione di proteine ematiche del paziente. Altrettanto interessanti risultano i focolai di infiltrazione flogistica che assumono fondamentalmente due localizzazioni: o nella parte media della parete e preferibilmente verso la base oppure direttamente sotto le formazioni trombotiche. Non è fuori luogo, a questo proposito, porre l'accento sulla presenza, oltre alle cellule granulocitarie e macrofagiche, anche di cellule giganti polinucleate.

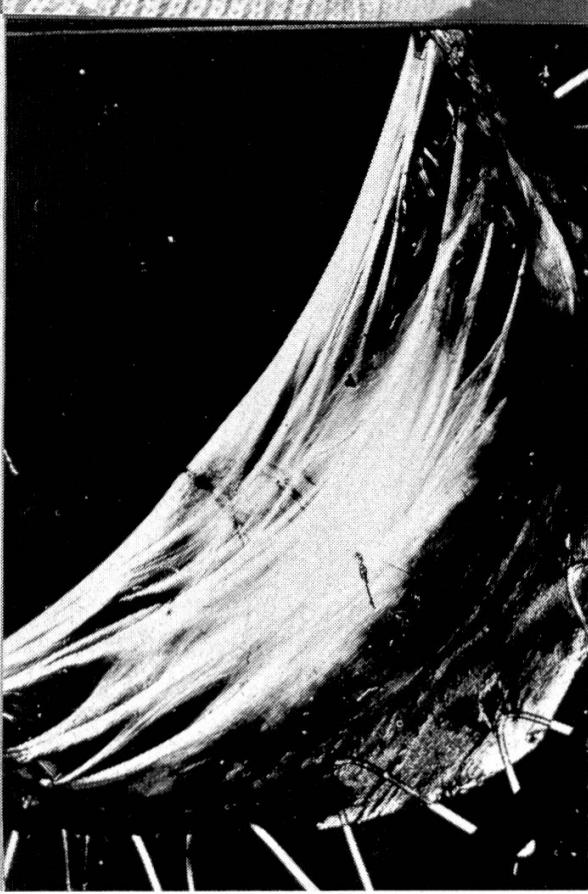
Fig. 4 Semiluna da protesi impiantata per un anno; osservazione in luce polarizzata con Nicols incrociati: risultano chiare le fibre collagene che mostrano una forte birifrangenza, si noti come i fasci siano ben individuabili alla periferia mentre al centro essi si dividono in fascetti fittamente intrecciati.

Con la microscopia a luce polarizzata a bassi ingrandimenti si è notato che l'architettura dei fasci collageni, sia grossi che piccoli, rimane fondamentalmente conservata pur con un aumento della densità e della compattezza della componente fibrosa.

Con il passare del tempo, particolarmente dopo impianti di durata superiore all'anno, si osserva una tendenza al divaricamento di alcuni fasci di calibro maggiore e l'apparire, ai loro margini, di piccole intaccature che producono un aspetto lievemente seghettato, probabilmente espressione morfologica di una leggera usura.

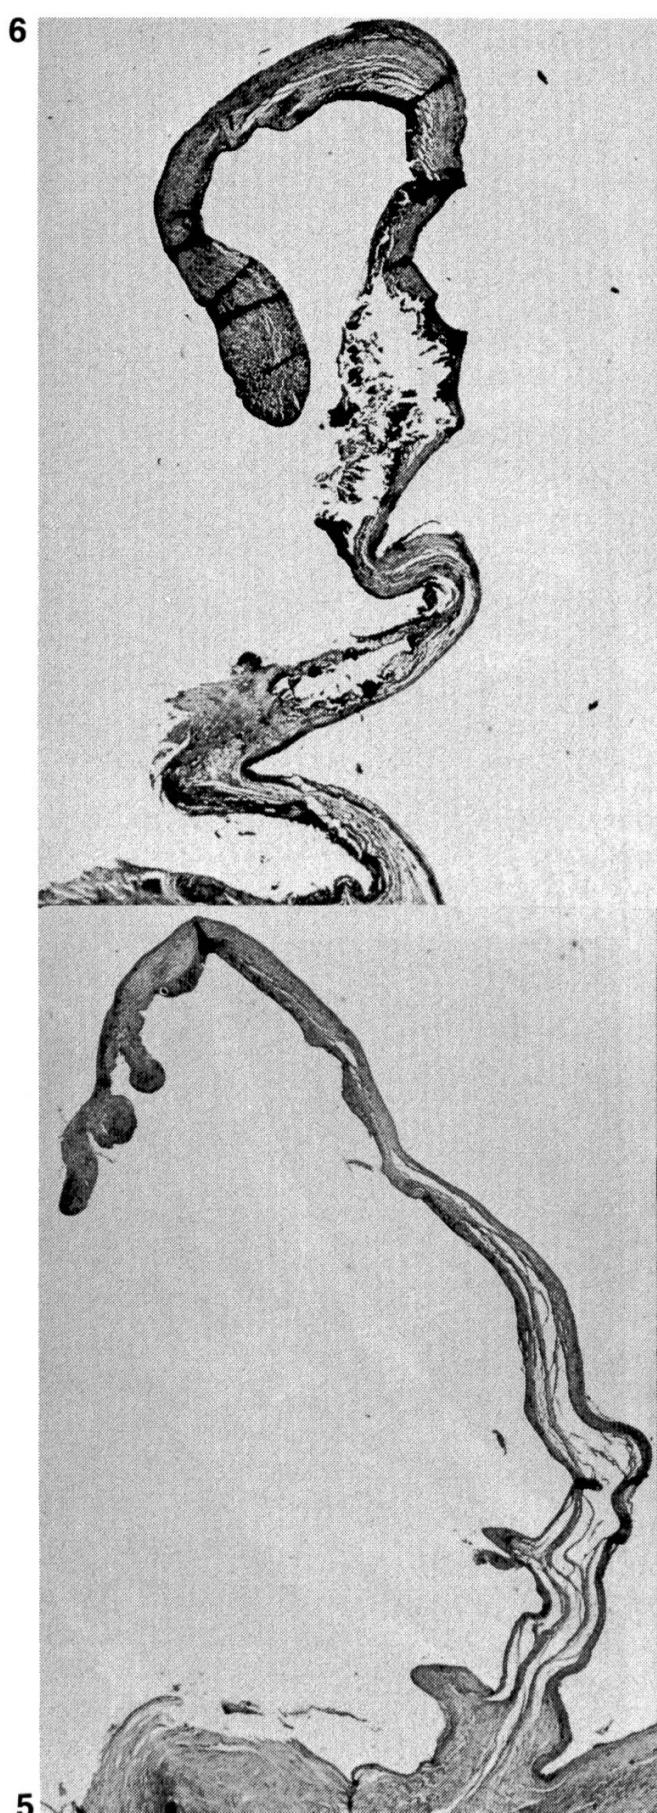
Fig. 5 Sezione radiale di semiluna da protesi impiantata per 15 giorni. Il notevole scollamento degli strati connettivali interni è da attribuirsi ad un artefatto ma testimonia la notevole compressione di tali strutture e la perdita del tessuto connettivo più lasso che contribuisce all'elasticità del lembo vivente. – (E.E., piccolo ingrand.)

Fig. 6 Sezione radiale di semiluna da protesi impiantata per 4 anni: sono rilevabili le ampie zone di calcificazione in cui il materiale è frantumato ed in gran parte asportato. – (E.E., piccolo ingrand.)

Fig. 7 Particolare del preparato precedente che mostra i precipitati calcifici con una zona di addensamento periferico di cellule di origine umana infiltrate nel tessuto porcino e, in superficie una sottile formazione forse di origine trombotica con numerose cellule, tra le quali una cellula gigante, in un singolo strato. – (E.E., medio ingrand.)

Fig. 8 Sempre nello stesso campione si possono individuare zone di rigonfiamento del lembo che si mostrano di aspetto piuttosto amorfico ed omogeneo per la probabile infiltrazione di proteine plasmatiche di origine umana. – (E.E., medio ingrand.)

Fig. 9 Presso la superficie dei lembi delle protesi impiantate per tempi abbastanza lunghi, si notano numerose cellule di morfologia varia. In questo caso appaiono cellule endoteliformi molto sottili e, più profondamente, altri elementi, probabilmente granulociti, fra i quali uno di dimensioni cospicue. – (E.E., forte ingrand.)
