Valvole semilunari aortiche di suino e bioprotesi valvolari nell'uomo : alterazioni morfologiche di protesi impiantate per periodi variabili nell'uomo

Zeitschrift: **Schweizer Archiv für Tierheilkunde SAT : die Fachzeitschrift für Tierärztinnen und Tierärzte = Archives Suisses de Médecine Vétérinaire ASMV : la revue professionnelle des vétérinaires**

Valvole semilunari aortiche di suino e bioprotesi valvolari nell'uomo Alterazioni morfologiche di protesi impiantate per periodi variabili nell'uomo

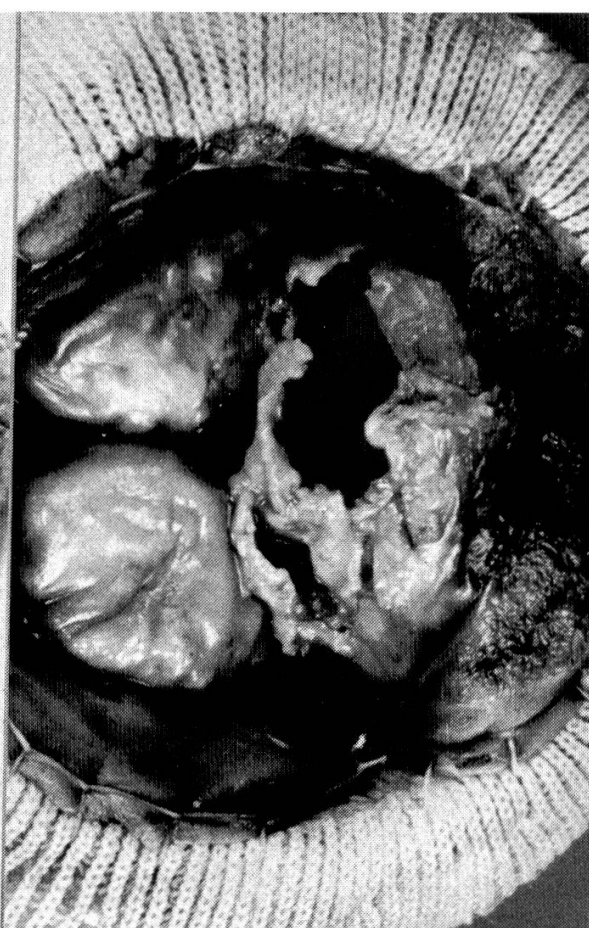
1) nella valvola n. 4 impiantata da 4 mesi, l'endocardite vegetante, con la classica morfologia a cavolfiore, a superficie irregolare anche se liscia, occludeva quasi totalmente l'ostio con conseguente stenosi (fig. 2);

Fig. 2 Faccia assiale di protesi impiantata per 4 mesi, che mostra una imponente endocardite vegetante, di natura aspergillare che ne ostruisce quasi completamente l'ostio.

1) nella valvola n. 4 l'endocardite vegetante risulta essere provocata da una infezione micotica da ife appartenenti a *Aspergillus* spp. La struttura concentrica a più strati sovrapposti indica chiaramente l'evoluzione nel tempo a fasi discontinue di crescita;
