**Zeitschrift:** Schaffhauser Beiträge zur Geschichte  
**Herausgeber:** Historischer Verein des Kantons Schaffhausen  
**Band:** 54 (1977)

# Die Restaurierung des Mohrenbrunnens

von Urs Gantner

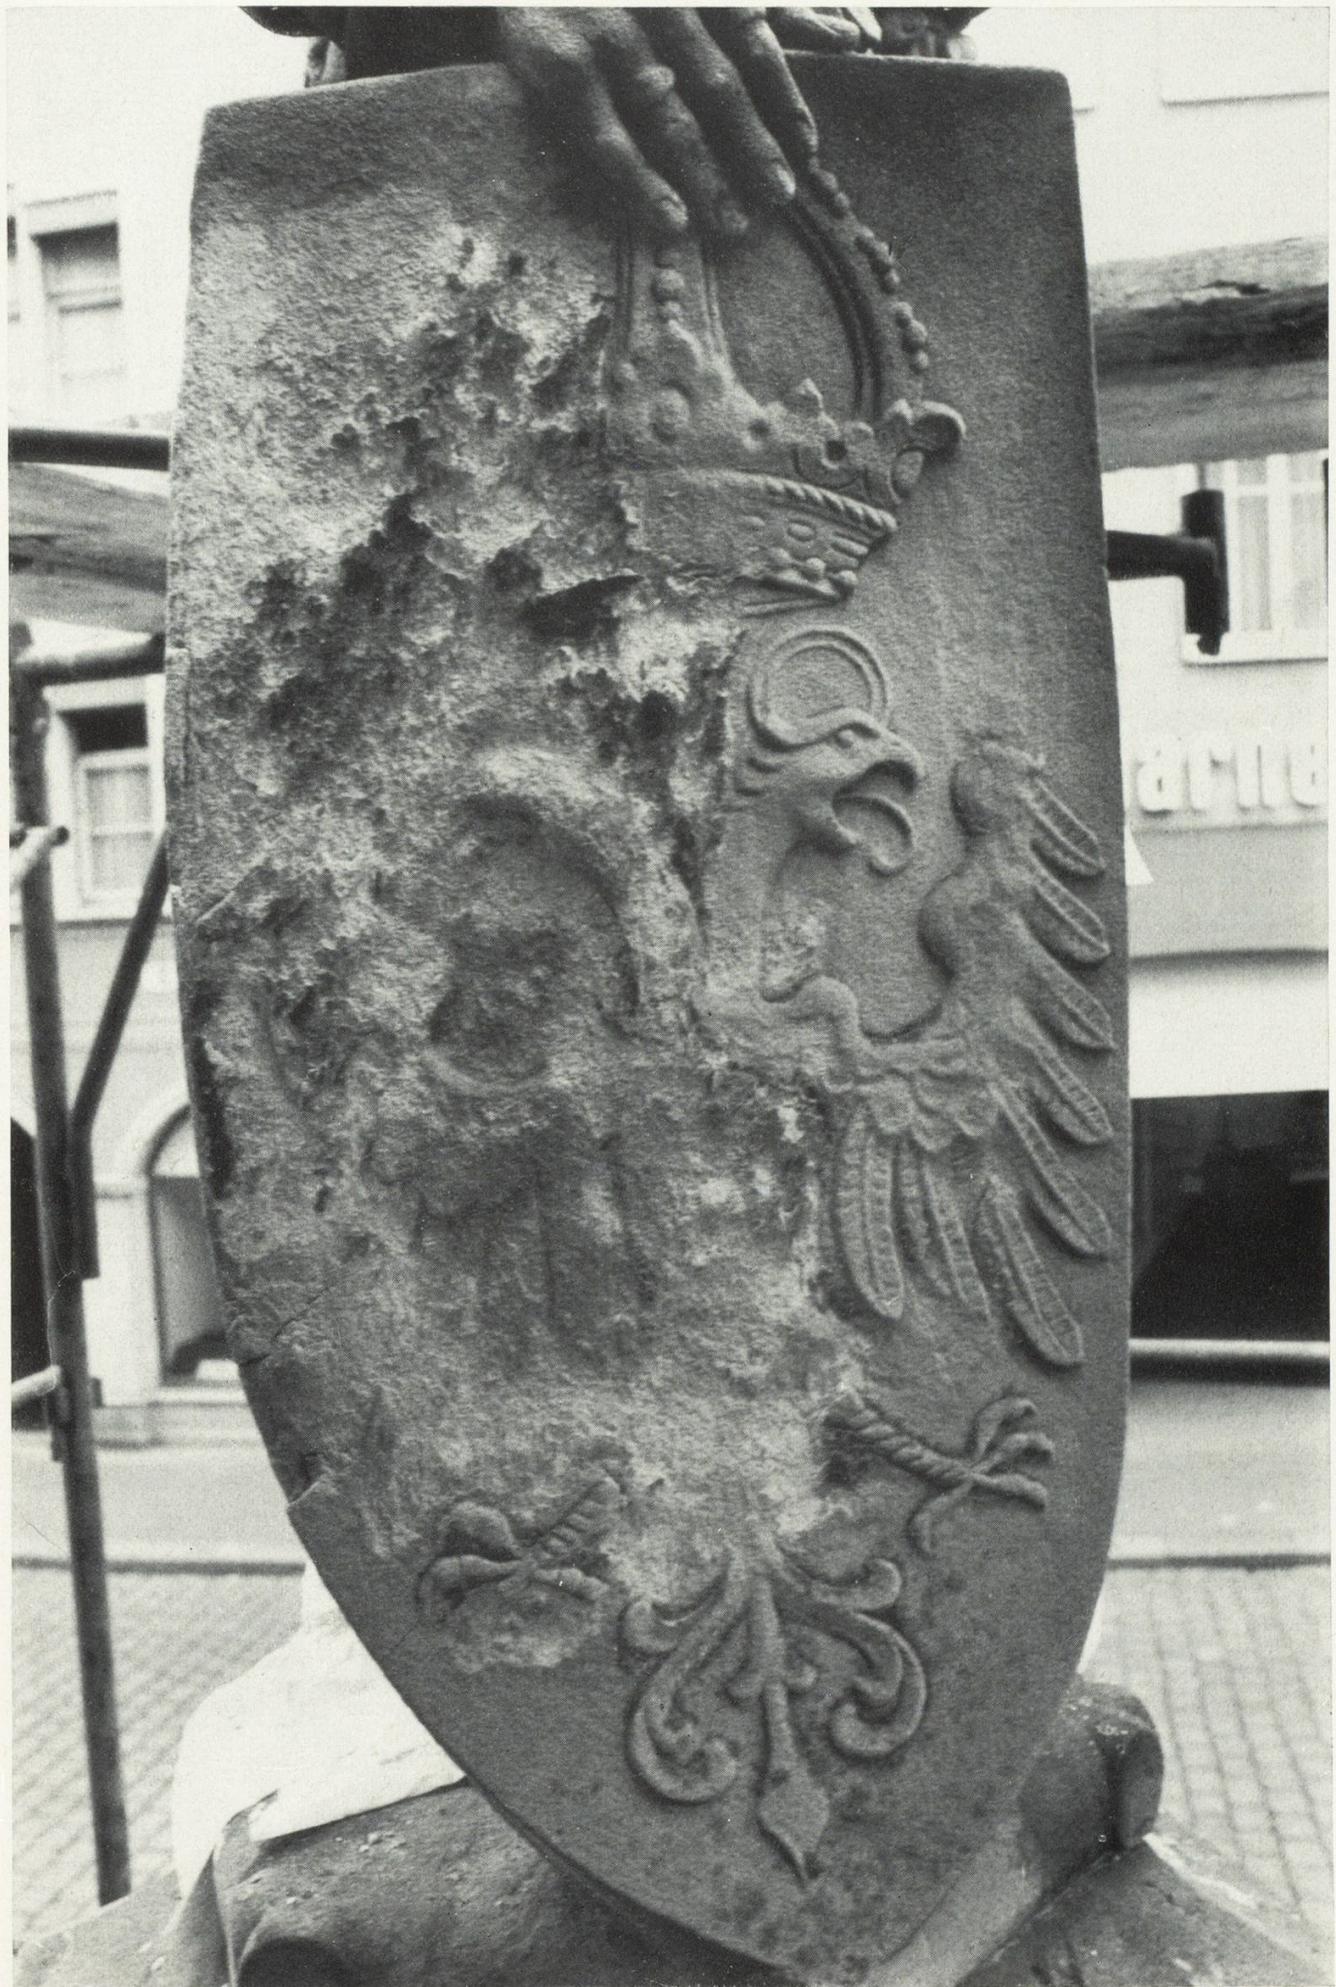
Der Wappenschild war besonders auf der linken Seite sehr stark angewittert. Die heraldische Darstellung war hier nicht mehr ablesbar. Zudem zeigten sich in dieser Partie Rissbildungen. Die Figur zeigte gesamthaft beträchtliche Witterungsschäden, in Form von Abblätterungen, Schalenbildungen, Rissbildung und Absanden, bewirkt durch Frost und leichtlösliche Salze. Dennoch erwies sich die Restaurierung der Kopie von J. J. Oechslin als durchaus realisierbar. Man hatte dieser Lösung den Vorzug gegeben anstelle eines leblosen Abgusses. Da aber von Anfang an der Wunsch nach einer Fassung der Figur zu berücksichtigen war, mussten zunächst Untersuchungen zur Polychromie der Originalfigur im Museum zu Allerheiligen vorgenommen werden. Bei aufmerksamer Betrachtung können am Original an verschiedenen Stellen deutlich Reste einer Bemalung festgestellt werden. Zur Rekonstruktion der Fassung aber waren mehr als diese Hinweise notwendig. Aus diesem Grunde wurde eine minuziöse Untersuchung durchgeführt. Diese erfolgte durch die Restauratoren in Zusammenarbeit mit dem Labor des Institutes für Denkmalpflege an der ETH. Die Ergebnisse waren etwas unerwartet. Figur und Sockel wiesen Reste von nicht weniger als 12 Anstrichen auf. Genauer untersucht wurden nur die ältesten Fassungen, die jüngeren und jüngsten wurden vernachlässigt.

Der Wappenschild vor der Restaurierung.

Die Restaurierung des Sandsteins erfolgte unter möglichster Schonung und Beibehaltung der vorhandenen Substanz. Dieses Ziel wurde erreicht durch eine chemische Behandlung des Steins und die Aufmodellierung der Fehlstellen. Dieses Verfahren steht im Gegensatz zum früher üblichen Zurückarbeiten der schadhaften Steinpartien, wodurch die originale Oberflächenbearbeitung als entscheidender künstlerischer Faktor verlorenging.

Anschliessend wurden die Fehlstellen neu aufmodelliert und ergänzt. Das dazu verwendete Material besteht aus einem Sumpfkalk-Trass-Mörtel. Die Flickstellen wurden der bestehenden Oberfläche angeglichen, so dass eine Nachbearbeitung mit Steinmetzwerkzeugen überflüssig wurde. Dieser Mörtel musste dieselben Eigenschaften

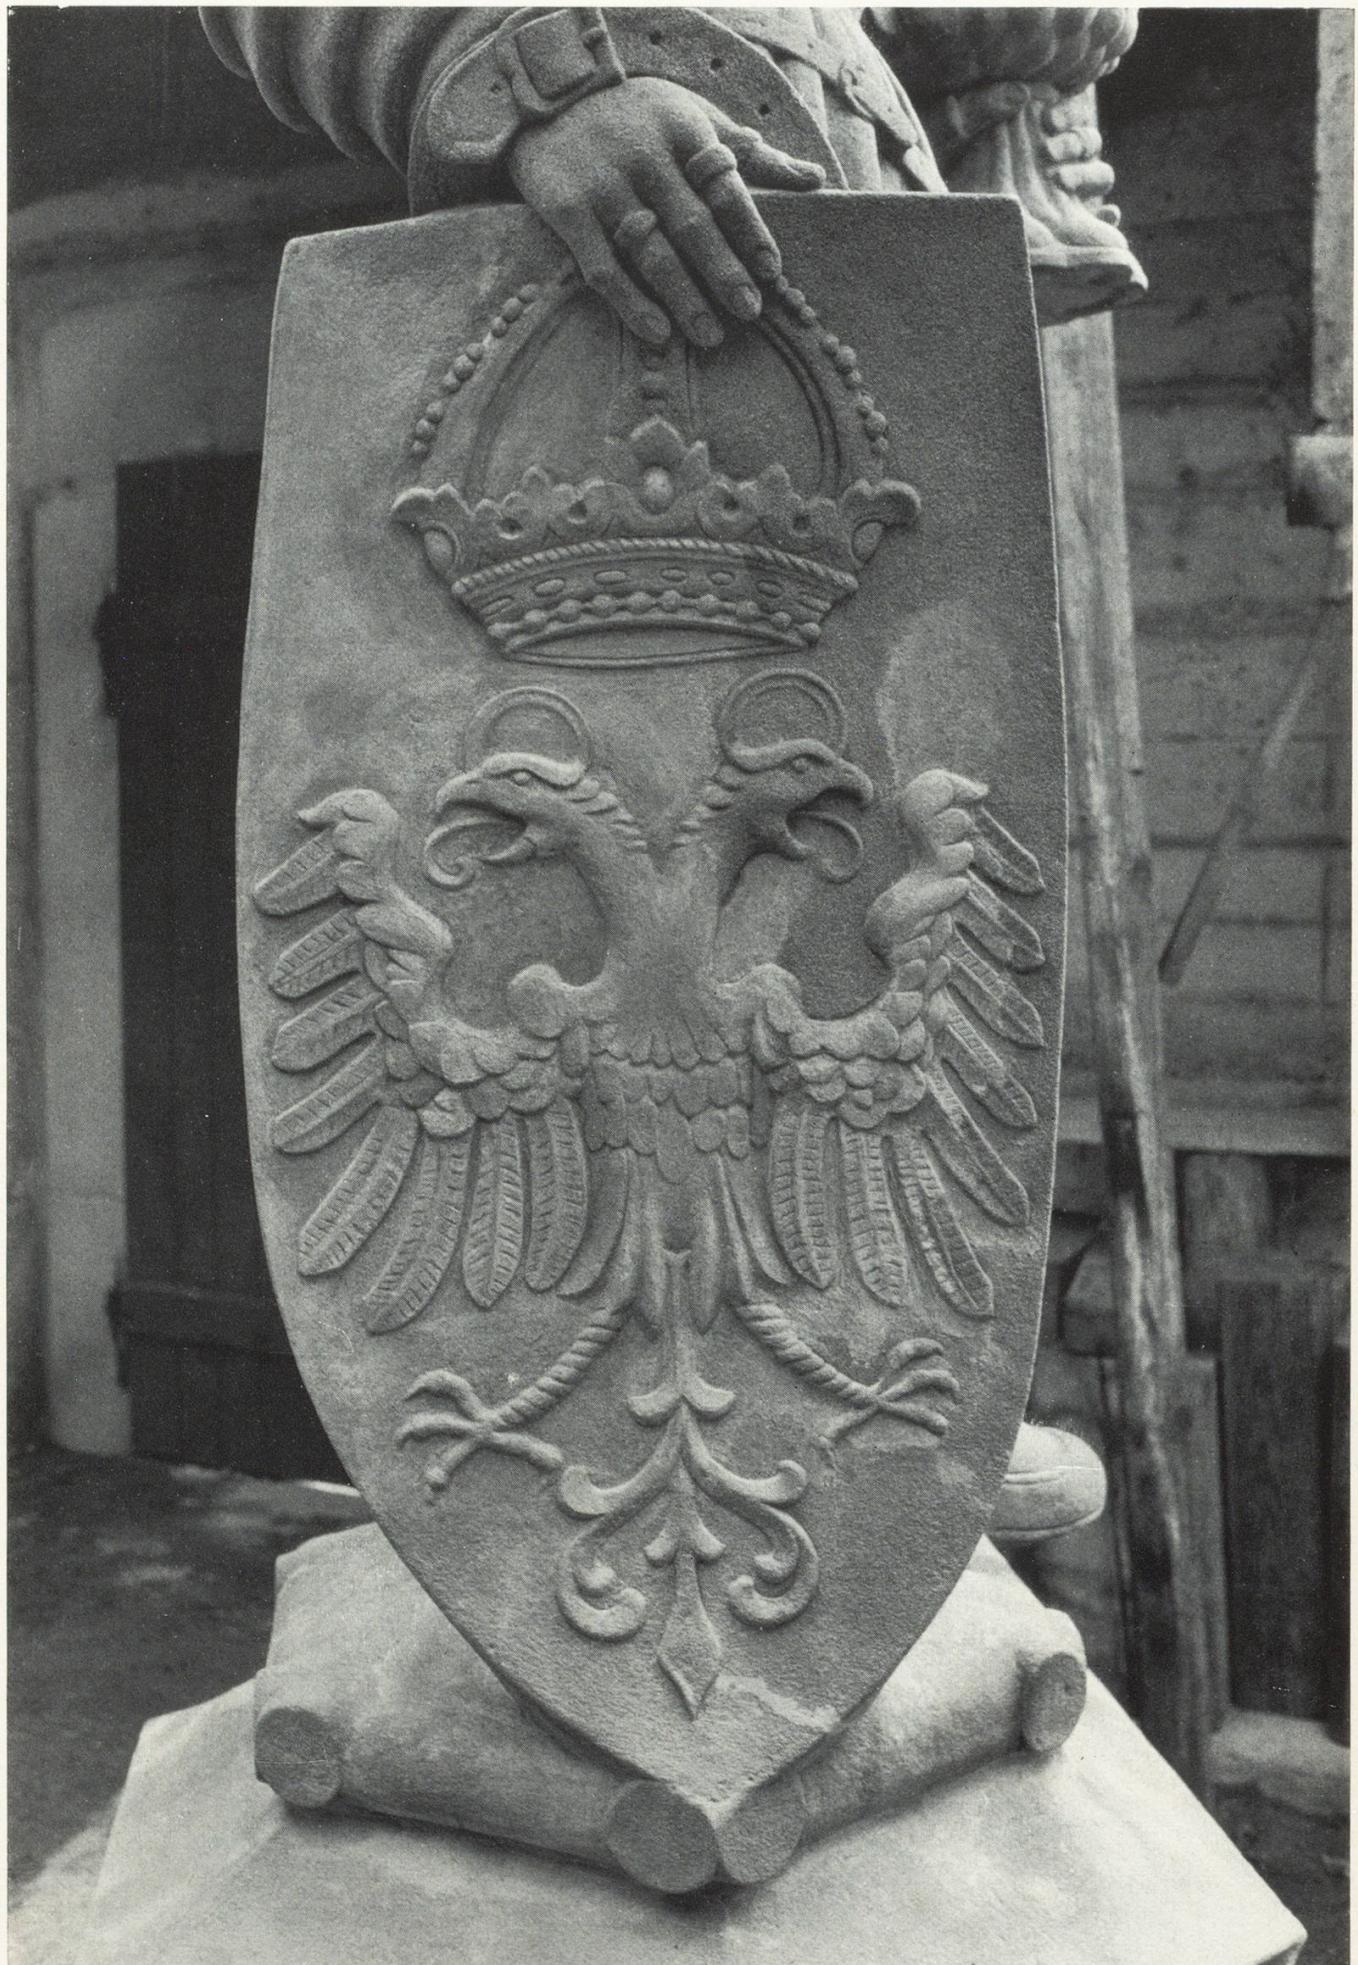
Der Wappenschild nach der Steinkonservierung und der Ergänzung von Fehlstellen.

Die chemische Behandlung ist nicht unproblematisch, kann doch bei unsachgemässer Behandlung der Keim für neue grössere Schäden gelegt werden. Das Tränken des schadhaften Steins beabsichtigt die Ersetzung des fehlenden Bindemittels, ohne dadurch aber die obersten Schichten des Materials abzudichten. Es könnte so die Gefahr einer Schalenbildung entstehen, verbunden mit der Absprengung der Oberflächenpartien. In diesem Zusammenhang ist die Beschaffenheit des anzuwendenden Mittels entscheidend. In unserem Falle war es Kieselsäureester, im Prinzip eine Verbindung von Alkohol mit Kieselsäure. Diese Substanz muss so weit eindringen, dass die schadhaften Partien mit dem festen Kern verbunden werden.

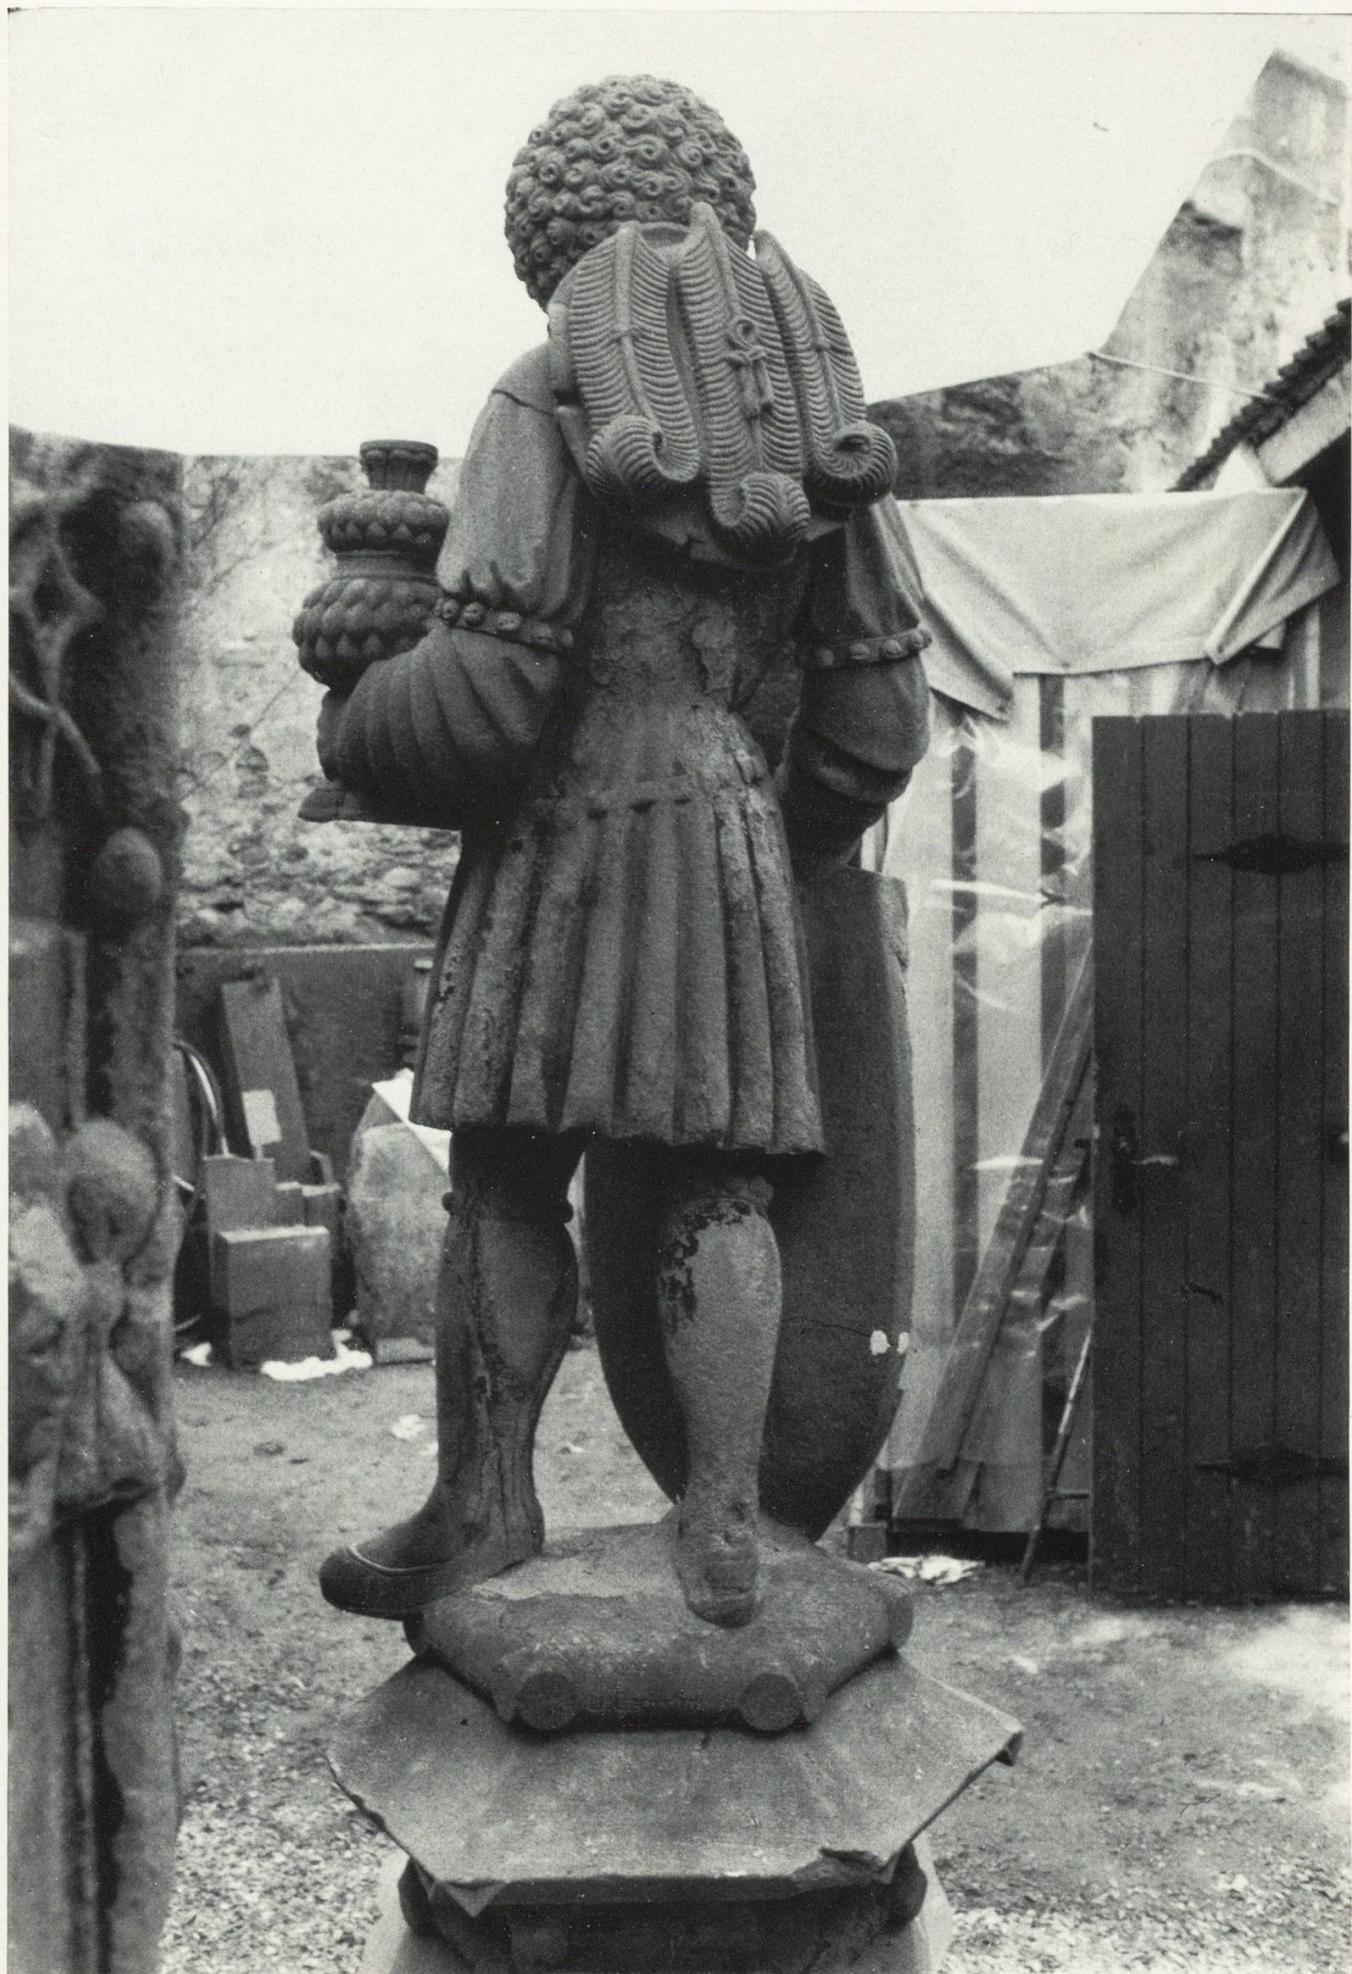
Anders sah die Rückenpartie aus, die vom Federnhut an abwärts starke Schäden aufwies. Im regengeschützten Bereich zwischen Hut und Gürtel dürfte eine mehr als 1 cm dicke Schicht durch Krustenbildung, Abblättern und Absanden abgewittert worden sein. Proben von Ausblühungen liessen im Labor zwar nur Gips erkennen, doch ist anzunehmen, dass auch andere leichtlösliche Salze zu diesen Schäden führten.

Stark beschädigt war das linke Bein. An der Rückseite der Wade war eine etwa 2 cm dicke Schicht abgefallen. Der darunter sichtbare Sandstein sandete stark ab. Risse deuteten auf eine Schalenbildung um das ganze Bein herum. Das rechte Bein befand sich in besse-

Ansicht der Rückseite vor der Restaurierung.

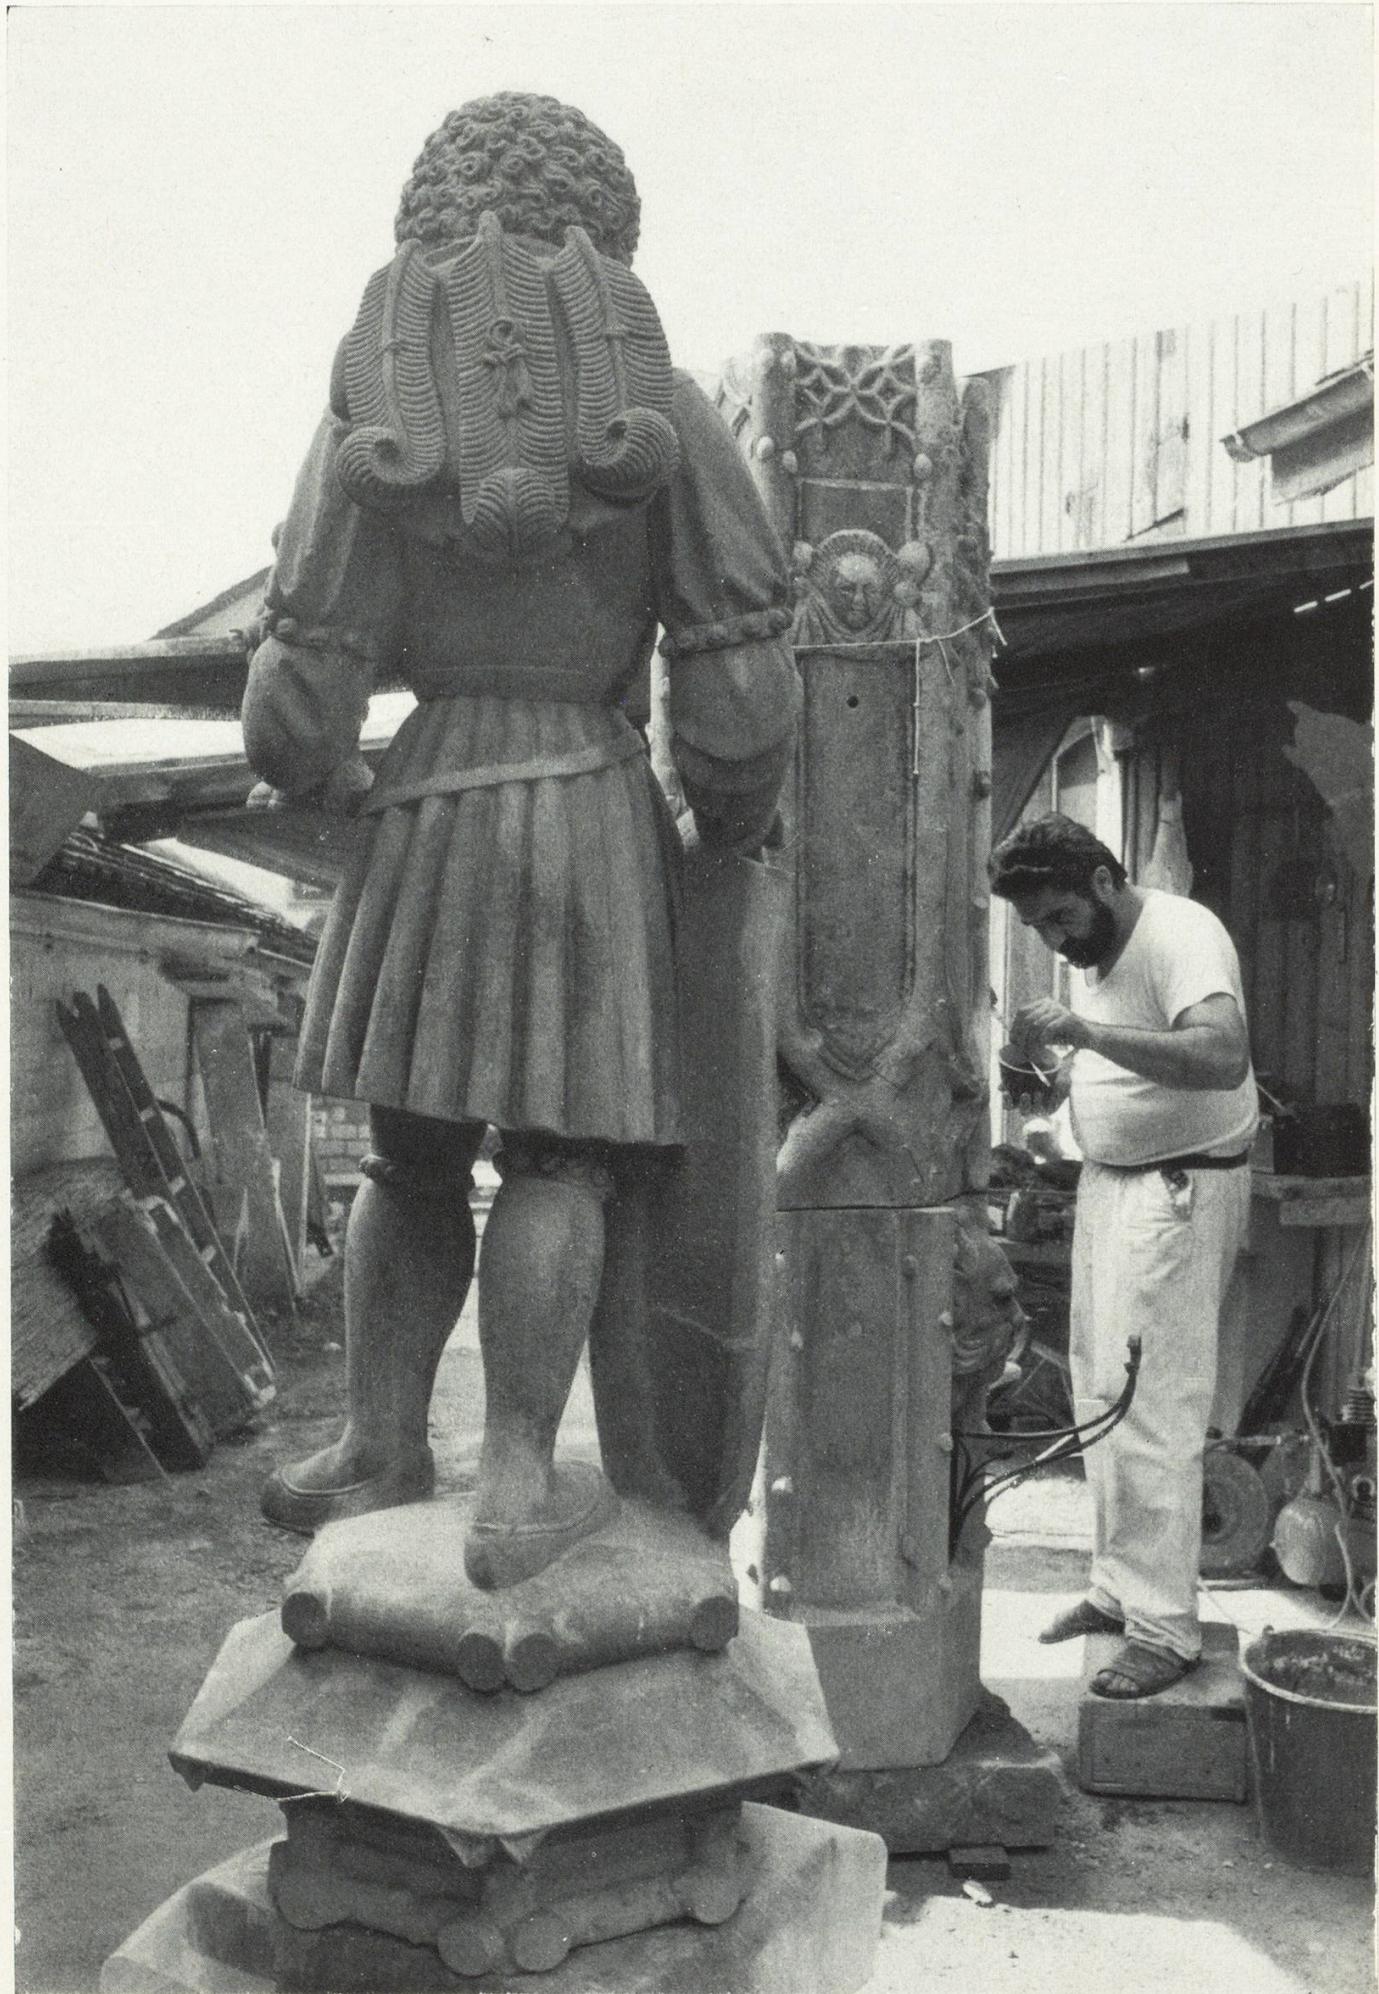
Rückseite der Figur nach abgeschlossener Restaurierung (Aufnahmen: A. Losego, Luzern).

Nach dieser sehr gut abgelaufenen Restaurierungsphase erfolgte — nach einer Austrocknungszeit — die erste Grundierung mit Bleiweiss. Auf derselben wurde anschliessend die vorbereitende erste Malschicht angebracht. Diese bestand zur Hauptsache aus Bleimennige, mit Ausnahme z. B. der grünen und blauen Partien, welche in den entsprechenden Farben kräftig untermalt wurden.

Als letzte Schicht wurden Oellasuren angebracht, deren Tönung so abgestimmt war, dass sie zusammen mit den mehr oder weniger stark durchschimmernden Grundfarben den gewünschten originalen Farbton ergaben. Diese Technik erfolgte in Anwendung einer früher allgemein üblichen Praxis. Besonders deutlich wird das Geschilderte in der roten Farbe der Säule. Es handelt sich um eine Untermalung mit Bleimennige und darübergelegtem Krapplack, dem wenig Caput mortuum zugesetzt worden ist. Becher, Schild, Schmuck usw. erhielten eine Oelvergoldung mit hochkarätigem Blattgold.

Die so erreichte Erscheinung entspricht also der dritten Fassung der Originalplastik, soweit diese mittels genauerer Untersuchungen noch erfassbar war. Zwar waren selbst die Art und Weise der Astanschnitte an der Säule noch erkannt worden, doch mussten für Details wie das Inkarnat und die Ausbildung des Gesichtes der Figur zeitgenössische Tafelbilder als Vergleichsmaterial zugezogen werden. Die Farbigkeit und Leuchtkraft der Oelfassung und der Vergoldung entspricht der originalen Erscheinung der Plastik. Als Vergleichsmaterial können z. B. Altarplastiken mit gut erhaltener Fassung, aber auch Tafelbilder beigezogen werden. Bei der besprochenen Restaurierung wurde bewusst auf eine Patinierung verzichtet. Das Restaurierungsziel war die Wiederherstellung der frischen Buntheit ohne den Aspekt einer maltechnisch erzeugten Verwitterung. Dieses Programm ist nun in Schaffhausen zum erstenmal durchgeführt worden. Daher röhrt auch der Unterschied zu ähnlichen Arbeiten, die früher ausgeführt worden sind.
