**Zeitschrift:** Schaffhauser Beiträge zur Geschichte

**Band:** 54 (1977)

**Artikel:** Die Restaurierung des Mohrenbrunnens

Autor: Ganter, Urs

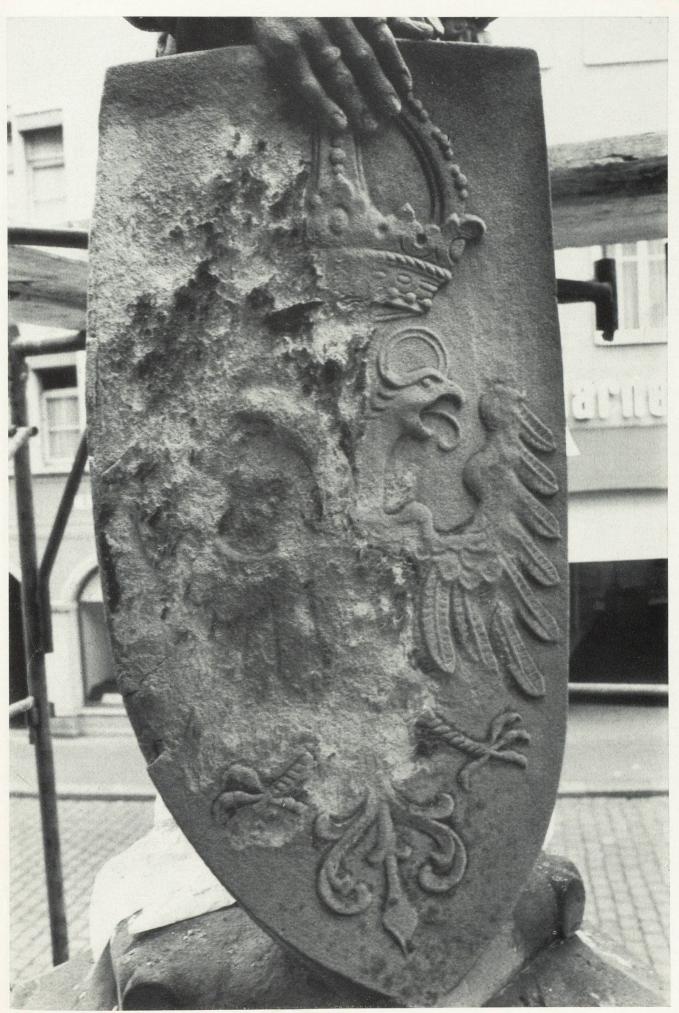
Der Wappenschild war besonders auf der linken Seite sehr stark angewittert. Die heraldische Darstellung war hier nicht mehr ablesbar. Zudem zeigten sich in dieser Partie Rissbildungen. Die Figur zeigte gesamthaft beträchtliche Witterungsschäden, in Form von Abblätterungen, Schalenbildungen, Rissbildung und Absanden, bewirkt durch Frost und leichtlösliche Salze. Dennoch erwies sich die Restaurierung der Kopie von J. J. Oechslin als durchaus realisierbar. Man hatte dieser Lösung den Vorzug gegeben anstelle eines leblosen Abgusses. Da aber von Anfang an der Wunsch nach einer Fassung der Figur zu berücksichtigen war, mussten zunächst Untersuchungen zur Polychromie der Originalfigur im Museum zu Allerheiligen vorgenommen werden. Bei aufmerksamer Betrachtung können am Original an verschiedenen Stellen deutlich Reste einer Bemalung festgestellt werden. Zur Rekonstruktion der Fassung aber waren mehr als diese Hinweise notwendig. Aus diesem Grunde wurde eine minuziöse Untersuchung durchgeführt. Diese erfolgte durch die Restauratoren in Zusammenarbeit mit dem Labor des Institutes für Denkmalpflege an der ETH. Die Ergebnisse waren etwas unerwartet. Figur und Sockel wiesen Reste von nicht weniger als 12 Anstrichen auf. Genauer untersucht wurden nur die ältesten Fassungen, die jüngeren und jüngsten wurden vernachlässigt.

Der Wappenschild vor der Restaurierung.

Die Restaurierung des Sandsteins erfolgte unter möglichster Schonung und Beibehaltung der vorhandenen Substanz. Dieses Ziel wurde erreicht durch eine chemische Behandlung des Steins und die Aufmodellierung der Fehlstellen. Dieses Verfahren steht im Gegensatz zum früher üblichen Zurückarbeiten der schadhaften Steinpartien, wodurch die originale Oberflächenbearbeitung als entscheidender

Die chemische Behandlung ist nicht unproblematisch, kann doch bei unsachgemässer Behandlung der Keim für neue grössere Schäden gelegt werden. Das Tränken des schadhaften Steins beabsichtigt die Ersetzung des fehlenden Bindemittels, ohne dadurch aber die obersten Schichten des Materials abzudichten. Es könnte so die Gefahr einer Schalenbildung entstehen, verbunden mit der Absprengung der Oberflächenpartien. In diesem Zusammenhang ist die Beschaffenheit des anzuwendenden Mittels entscheidend. In unserem Falle war es Kieselsäureester, im Prinzip eine Verbindung von Alkohol mit Kieselsäure. Diese Substanz muss so weit eindringen, dass die schadhaften Partien mit dem festen Kern verbunden werden.

Anschliessend wurden die Fehlstellen neu aufmodelliert und ergänzt. Das dazu verwendete Material besteht aus einem Sumpfkalk-Trass-Mörtel. Die Flickstellen wurden der bestehenden Oberfläche angeglichen, so dass eine Nachbearbeitung mit Steinmetzwerkzeugen überflüssig wurde. Dieser Mörtel musste dieselben Eigenschaften

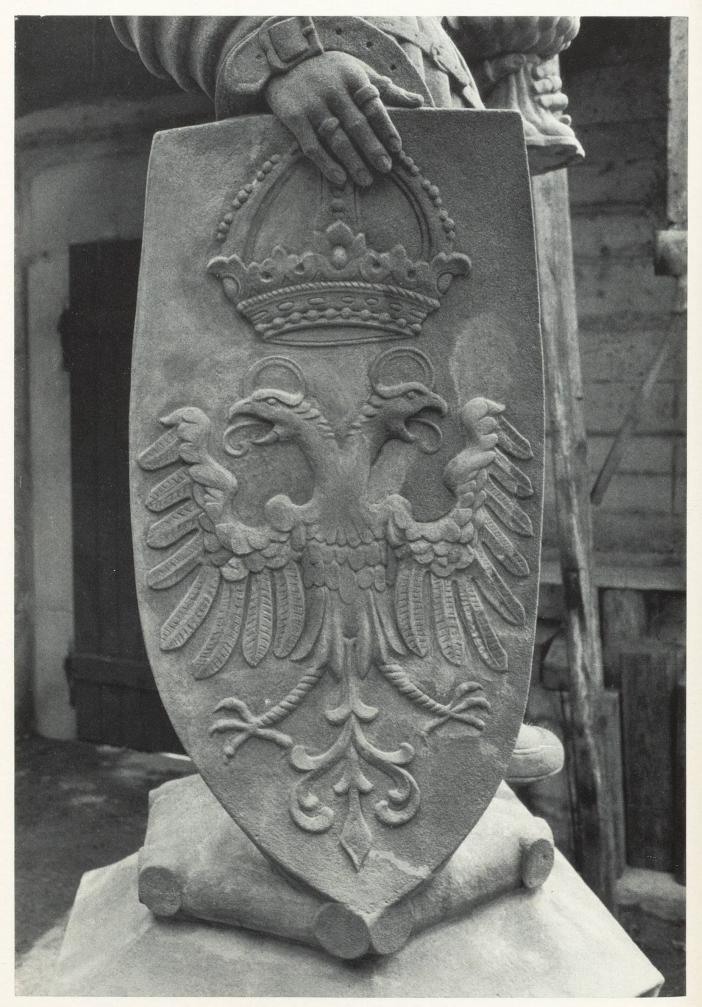
Der Wappenschild nach der Steinkonservierung und der Ergänzung von Fehlstellen.

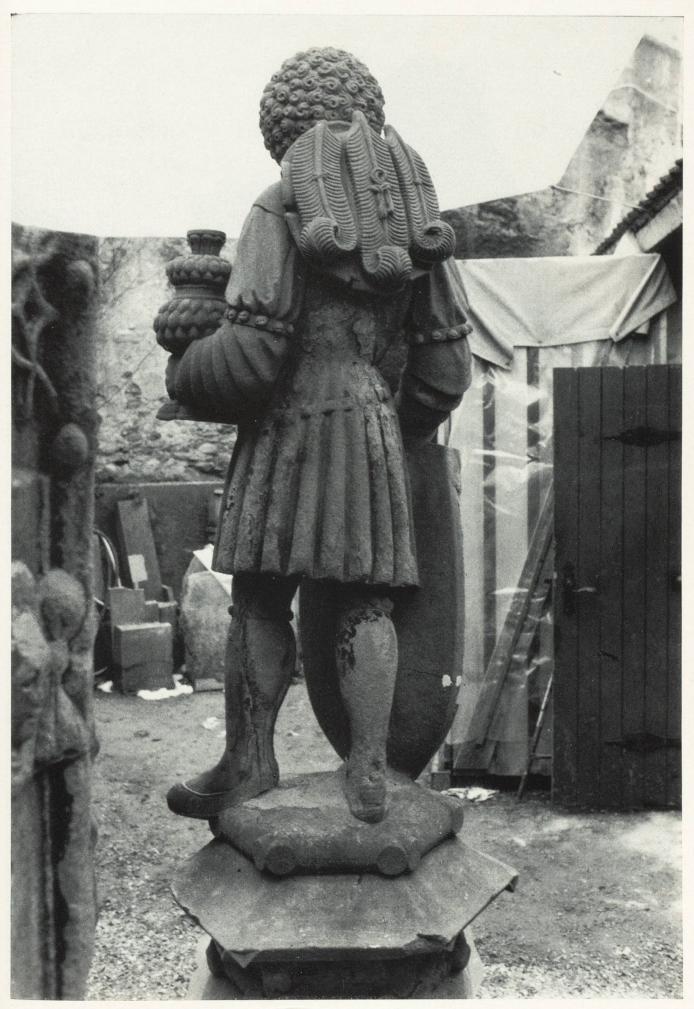
Anders sah die Rückenpartie aus, die vom Federnhut an abwärts starke Schäden aufwies. Im regengeschützten Bereich zwischen Hut und Gürtel dürfte eine mehr als 1 cm dicke Schicht durch Krustenbildung, Abblättern und Absanden abgewittert worden sein. Proben von Ausblühungen liessen im Labor zwar nur Gips erkennen, doch ist anzunehmen, dass auch andere leichtlösliche Salze zu diesen Schä-

Stark beschädigt war das linke Bein. An der Rückseite der Wade war eine etwa 2 cm dicke Schicht abgefallen. Der darunter sichtbare Sandstein sandete stark ab. Risse deuteten auf eine Schalenbildung um das ganze Bein herum. Das rechte Bein befand sich in besserem Zustand, doch wies der Fuss starke Abblätterungen auf und sandete ab.

Ansicht der Rückseite vor der Restaurierung.

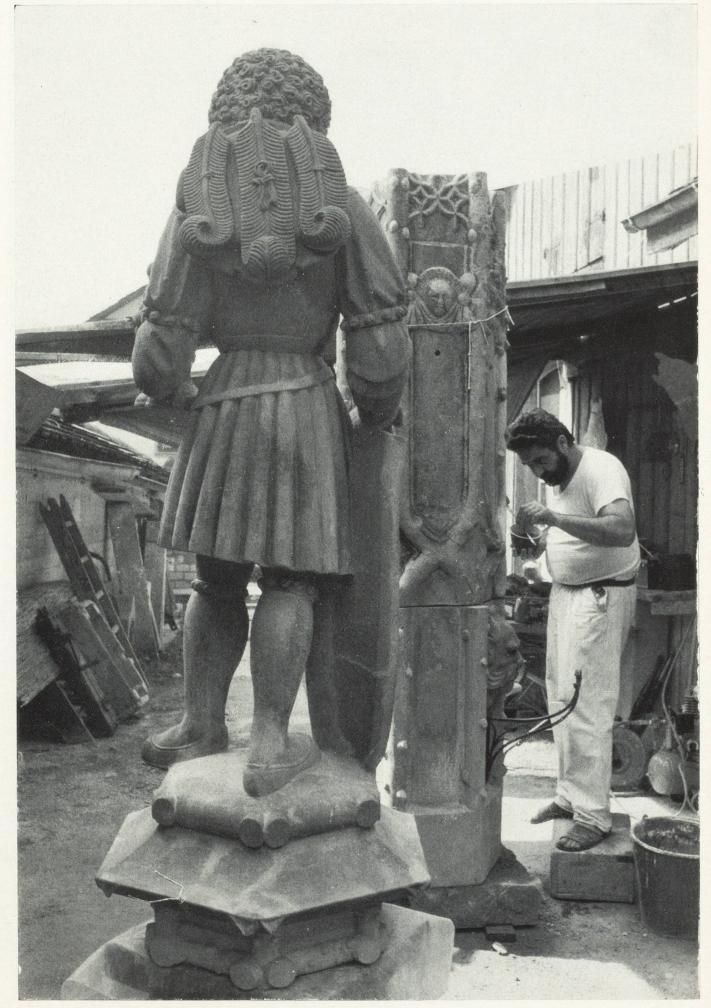
Rückseite der Figur nach abgeschlossener Restaurierung (Aufnahmen: A. Losego, Luzern).

Nach dieser sehr gut abgelaufenen Restaurierungsphase erfolgte — nach einer Austrocknungszeit — die erste Grundierung mit Bleiweiss. Auf derselben wurde anschliessend die vorbereitende erste Malschicht angebracht. Diese bestand zur Hauptsache aus Bleimennige, mit Ausnahme z. B. der grünen und blauen Partien, welche

Als letzte Schicht wurden Oellasuren angebracht, deren Tönung so abgestimmt war, dass sie zusammen mit den mehr oder weniger stark durchschimmernden Grundfarben den gewünschten originalen Farbton ergaben. Diese Technik erfolgte in Anwendung einer früher allgemein üblichen Praxis. Besonders deutlich wird das Geschilderte in der roten Farbe der Säule. Es handelt sich um eine Untermalung mit Bleimennige und darübergelegtem Krapplack, dem wenig Caput mortuum zugesetzt worden ist. Becher, Schild, Schmuck usw. erhiel-

Die so erreichte Erscheinung entspricht also der dritten Fassung der Originalplastik, soweit diese mittels genauester Untersuchungen noch erfassbar war. Zwar waren selbst die Art und Weise der Astanschnitte an der Säule noch erkannt worden, doch mussten für Details wie das Inkarnat und die Ausbildung des Gesichtes der Figur zeitgenössische Tafelbilder als Vergleichsmaterial zugezogen werden. Die Farbigkeit und Leuchtkraft der Oelfassung und der Vergoldung entspricht der originalen Erscheinung der Plastik. Als Vergleichsmaterial können z. B. Altarplastiken mit gut erhaltener Fassung, aber auch Tafelbilder beigezogen werden. Bei der besprochenen Restaurierung wurde bewusst auf eine Patinierung verzichtet. Das Restaurierungsziel war die Wiederherstellung der frischen Buntheit ohne den Aspekt einer maltechnisch erzeugten Verwitterung. Dieses Programm ist nun in Schaffhausen zum erstenmal durchgeführt worden. Daher rührt auch der Unterschied zu ähnlichen Arbeiten, die früher ausgeführt worden sind.
