**Zeitschrift:** Schaffhauser Beiträge zur Geschichte  
**Herausgeber:** Historischer Verein des Kantons Schaffhausen  
**Band:** 66 (1989)

PETER SCHECK

## Der Munot im 19. und 20. Jahrhundert

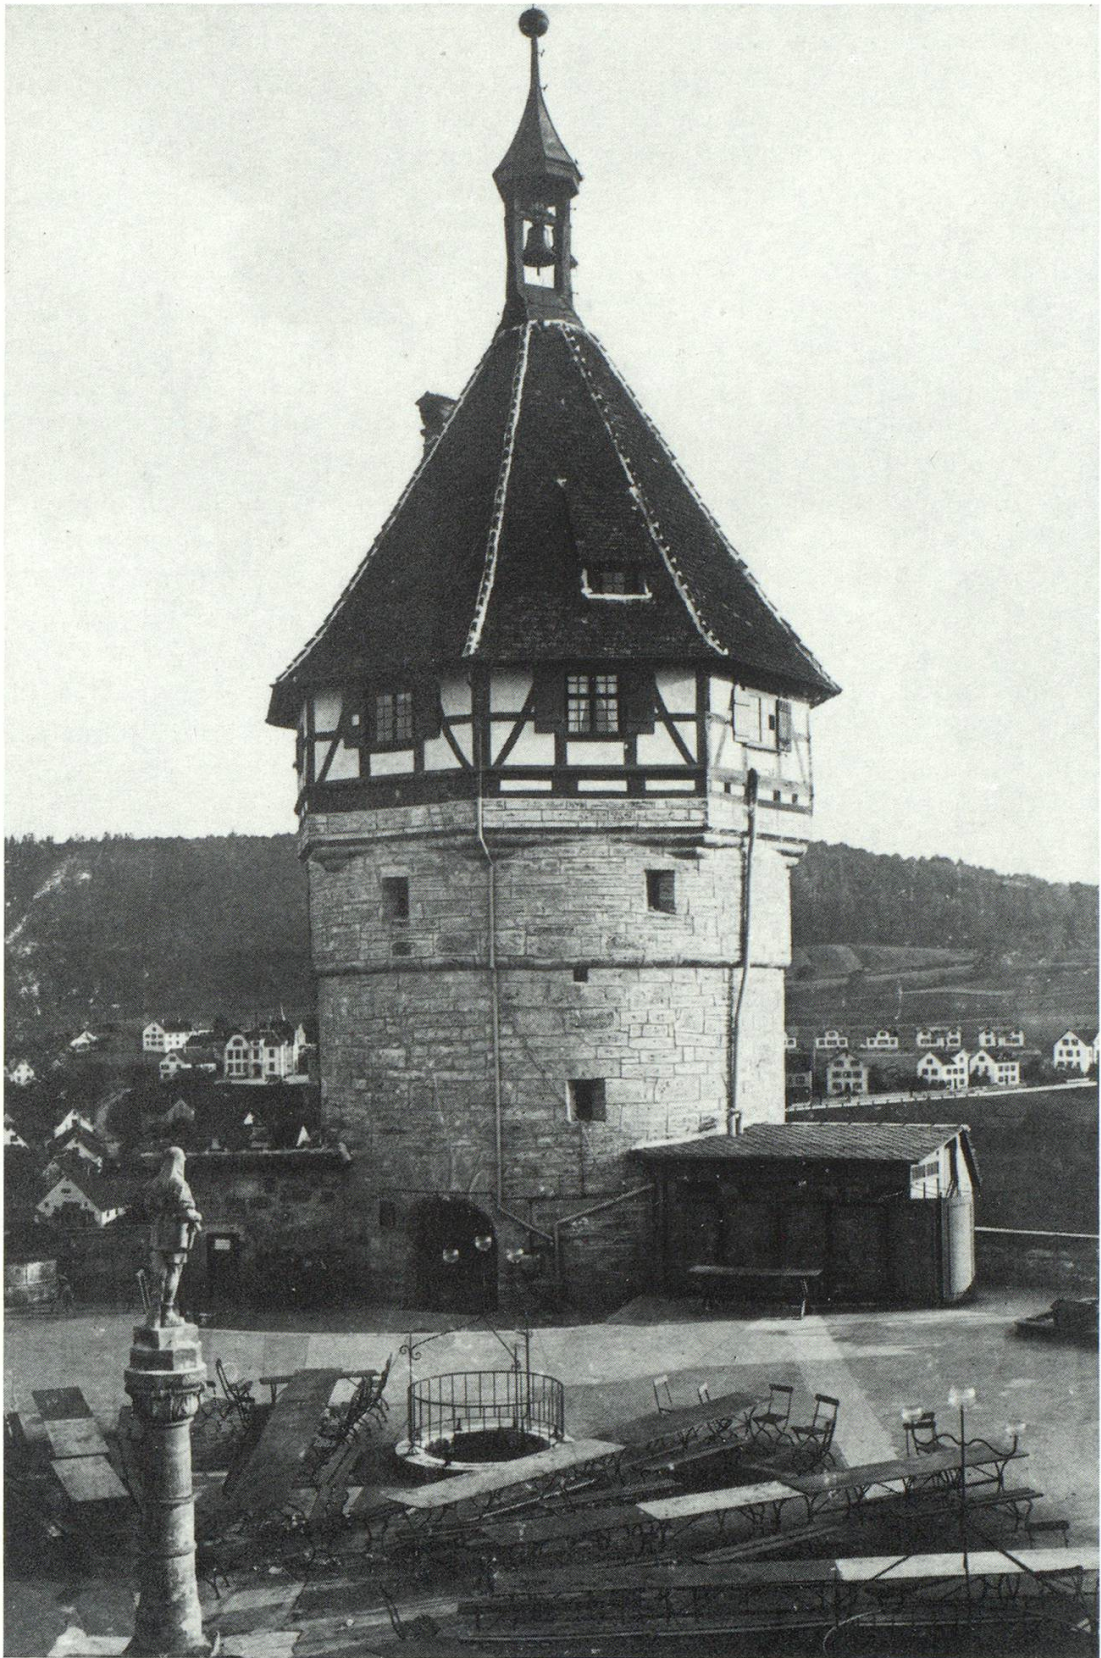
Abb. 7 Zinne und Turm nach der Restauration (zwischen 1906 und 1910), neben dem Turm die neue WC-Anlage, im Vordergrund das Standbild Wilhelm Tells. Postkarte (Stadtarchiv Schaffhausen).
