Zeitschrift: Schaffhauser Beiträge zur Geschichte

Artikel: Die Baugeschichte

Autor: Bänteli, Kurt

Die Baugeschichte

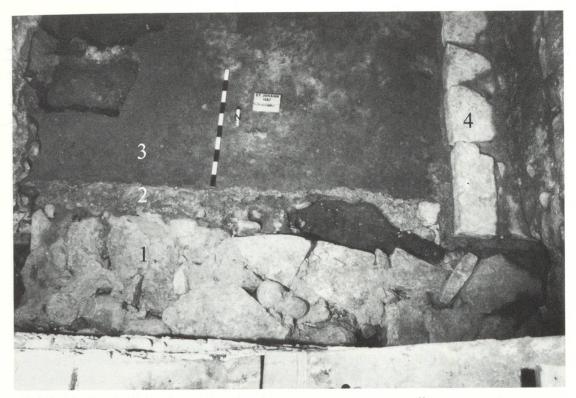
Abb. 7 Im ehemaligen gotischen Beinhaus liegen die Überreste des ersten Kirchenschiffes: 1 Südmauer, 2 Steinbank, 3 Mörtelgussboden, 4 jüngere Schranke.

Für den Saal ist ein ausgezeichnet erhaltener Mörtelgussboden mit ziegelschrotgeröteter Oberfläche nachgewiesen (Abb. 7). Er liegt auf einem Bett aus Bollensteinen auf Kote 392.54. Das heisst 2,5 m unter dem heutigen Strassenniveau beziehungsweise 3,4 m unter dem heutigen Kirchenboden. Gleichzeitig mit dem Boden ist eine entlang den Wänden laufende, flächig verputzte Steinbank erstellt worden. Im Gegensatz zum sandigen Mauermörtel ist der Boden-Bank-Mörtel von ausgezeichneter Qualität, mit Kies bis 1 cm durchsetzt und sehr hart. Die Bankbreite betrug um 20 cm; die Höhe mass mindestens 40 cm, wie die höchsten erhaltenen Reste beim südlichen Choransatz zeigen. Damit ist bereits gesagt, dass sich die Steinbank um die Chorschulter zieht und über einen Meter ins Chorlicht einspringt (Abb. 8). Hier in der Kirchenachse wird sie durch eine Treppe unterbrochen. Von ihr hat sich die verstrichene Lagerfuge einer Stufe mit deren Unterlage erhalten. Daraus kann eine etwa 1,5 m breite Treppe mit mindestens zwei Stufen erschlossen werden. Auch der durch II vollständig zerstörte Chorboden lässt sich daraus ergänzen; er lag etwa 50 cm über jenem des Schiffes.

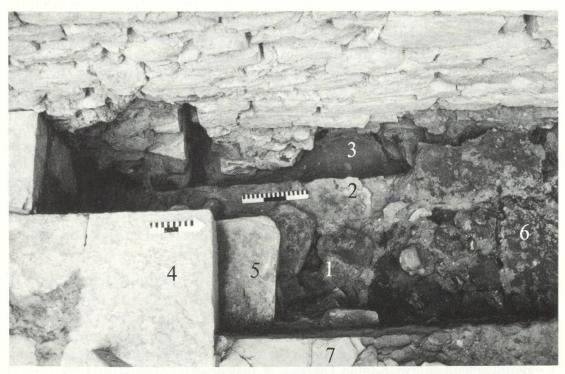
Abb. 8 Detail der südlichen Choransätze von Bau I und II, die südlich des heutigen Chores zutage traten: 1 Chorsüdwand I, 2 Steinbank I, 3 Mörtelgussboden I; 4 Triumphbogenpfeiler II, 5 Stufe II, 6 Mörtelboden II, 7 Sandsteinplattenboden III.

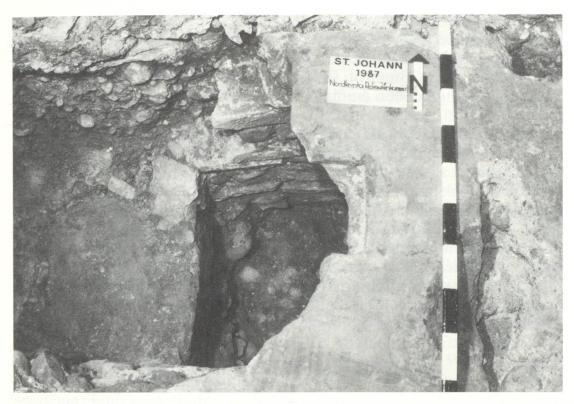
Abb. 9 Der Reliquienbehälter der ältesten Kirche ist heute im ehemaligen Beinhaus sichtbar.

Vielleicht im Zusammenhang mit dem Einbau des Reliquienbehälters wird der Altarraum durch eine Schranke vom Laienschiff abgetrennt. Eine 55 cm breite Mauer aus sauber zugehauenen Kalkquadern ist 1,6 m östlich des Reliquienschachtes auf dem Mörtelgussboden errichtet worden (Abb. 7,44). Der verstrichene Fugenmörtel deutet auf Sichtmauerwerk. Im Süden greift sie in die Steinbank und schliesst dort an die Schiffwand an. Das wohl original erhaltene, nördliche Ende fällt mit der Flucht des Chortreppenansatzes zusammen, woraus ein Mitteldurchlass in der Breite jener Treppe erschlossen werden kann. Durch diese Schranke ist eine Vorchorzone von nur 1,6 x 6,2 m entstanden. Die Steinbank hat man belassen, wobei ein Mörtelflick in ihrer Südostecke auf weitere Ausbesserungen am Bauwerk deutet.

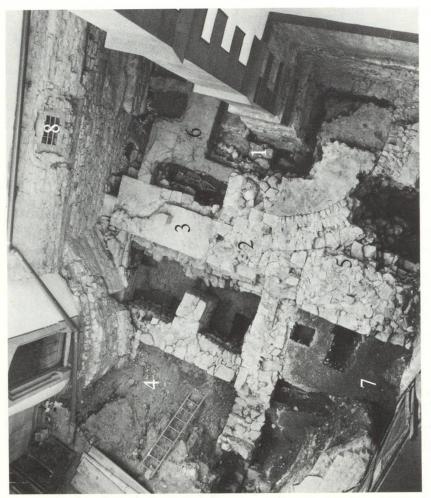
Abb. 11 Grab 707 ist sowohl von den Chorfundamenten der zweiten (1) und dritten (2) Kirche gestört und muss deshalb zur ältesten Kirche gehören. Abb. 12 Übersicht über die Grabung von 1989 südlich des Chores: 1 Chor II, 2 Chor II mit Türschwelle 3, 4 Beinhaus IIb, 5 Chor III, 6 Sandsteinplattenboden III, 7 Mörtelgussboden der Sakristei IIIa, 8 romanisches Fenster in Zweitverwendung in der heutigen Ost-

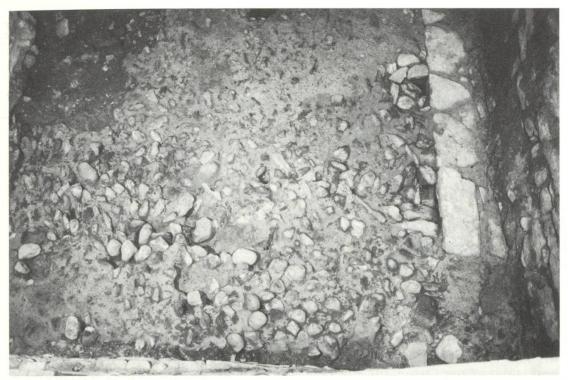
Abb. 13 Mörtelgussboden des zweiten Kirchenschiffes im ehemaligen gotischen Beinhaus. Er bedeckt die Südwand und den Reliquienbehälter der ersten Kirche und integriert die bodeneben abgebrochene Schranke (rechts). (Vgl. Abb. 7).

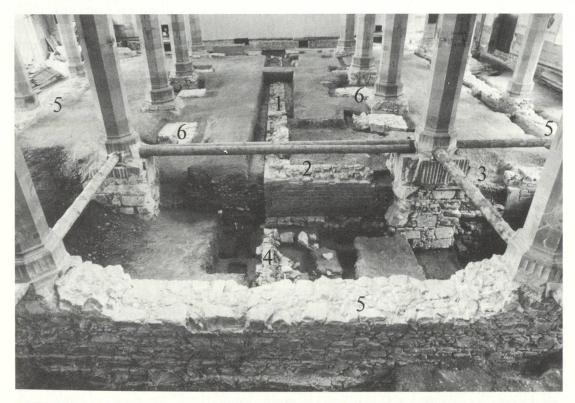
Abb. 14 Das Kirchenschiff im Januar 1987 nach Beendigung der archäologischen Untersuchungen: 1 Nordwand II, 2 Westwand II a, 3 Westportal III, 4 Nordwand der Vorhalle (?), 5 Kirchenschiff IV mit den zugehörigen Pfeilerfundamenten 6.

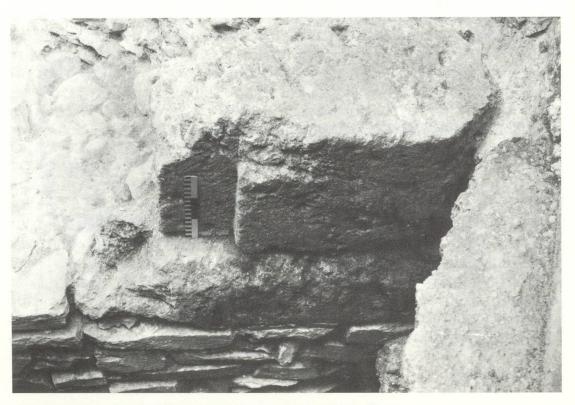
Abb. 17 Bei der Nordostecke des Chores III hat sich vom aufgehenden Mauerwerk der Sockel mit Ecklisene aus Randengrobkalk erhalten.

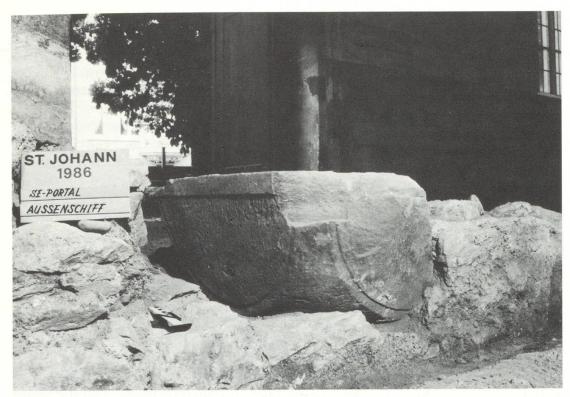
Abb. 19 Beim gotischen Südportal V hat sich ein einziges romanisches Kapitell nur 15 cm unter dem Kirchenboden erhalten können.

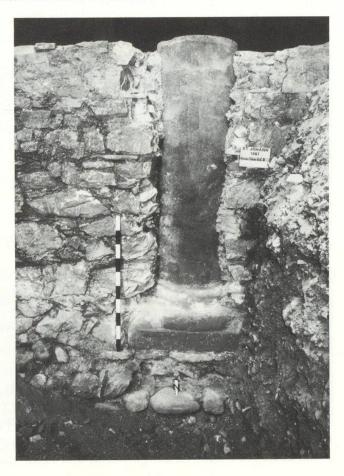
Abb. 18 Diese vollständig erhaltene Säule III präsentiert sich im heutigen Stuhlmagazin.

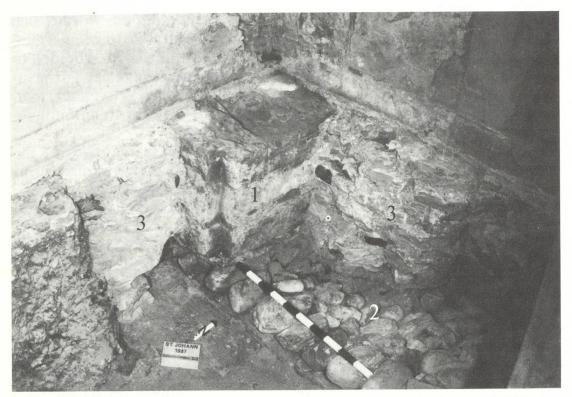
Abb. 20 Die Überreste des östlichen Freipfeilers (1) der Arkadenwand III in der Beinhauskapelle von 1515/17. Er steht auf der abgebrochenen Südwand der zweiten Kirche (2) und wurde in den südwestlichen Strebepfeiler (3) des gotischen Beinhauses eingemauert.

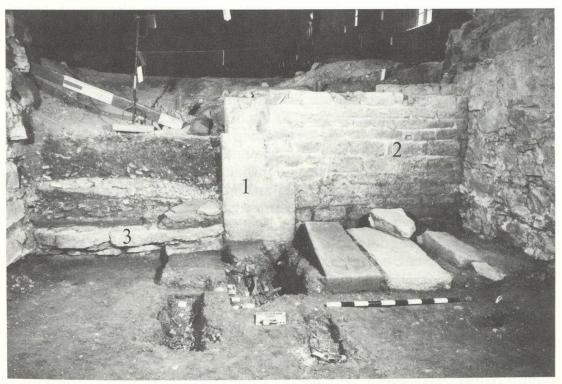
Abb. 21 Westportal III (1) in der Kirchenwestwand IIa (2). Mit dem Anwachsen der Friedhofoberfläche musste die Schwelle nachträglich erhöht werden (3).

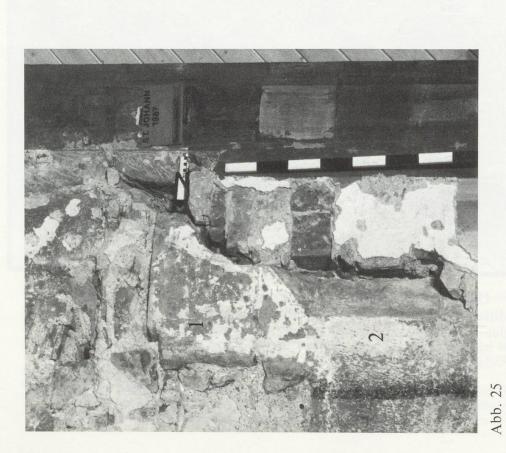
Vom nördlichen Chorbogenansatz IV hat sich der Kämpfer (1) auf der stark gefasten Turmecke (2) erhalten. Abb. 26 Der erste Stein des südlichen Chorbogenansatzes IV im originalen Mauerverband (1). Abb. 25

Die Farbfassungen. An der Sakristeisüdwand im Obergeschoss, wie auch aussen am Chor, finden sich auf dem Sandstein Reste einer Rotfassung, welche die äusseren Sandsteine ursprünglich flächig bedeckten. Sie ist später mit V oder VI von einer grauschwarzen Fassung abgelöst worden. Innen waren die Sandsteine ursprünglich roh, wie beispielsweise die in Phase V vermauerten Reste des ursprünglichen Chorbogens belegen (Abb. 26). Sämtliche Architekturteile wei-

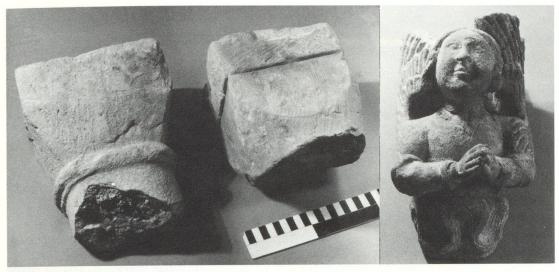
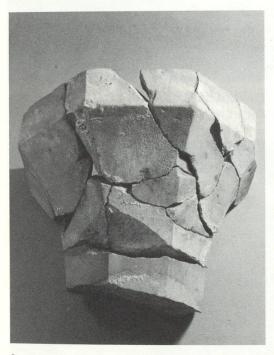
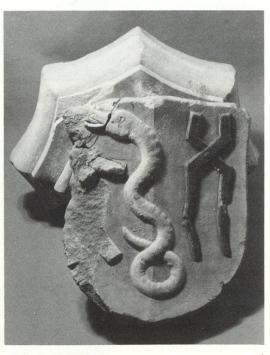
Abb. 27 Diese Fragmente von Bauplastik zeugen von der ehemals reichen Kirchenausstattung. Teile davon gelangten als Füllmaterial in reformationszeitlich vermauerte Wandnischen. 1 romanische Säulchenfragmente 12. Jh; 2 polygonales Kapitell des jetzigen Chores Ende 14. Jh., 1879 entfernt; 3 Putte 15. Jh.; 4 Leuchterkonsole mit Wappen der Schmiedezunft 1476.

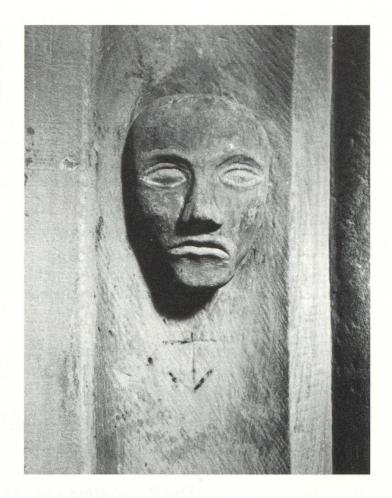
Abb. 36 Steinmetzmeister-Maske mit -zeichen am fünften, südlichen Jochbogen des Hauptschiffes von 1466/ 72.

Sieben nun stilistisch andere Steinmetzzeichen gehören zur Bauphase V. Die von dem Signum ‡ begleitete Maske (Abb. 36) am fünften Jochbogen der Südseite dürfte den Meister dieser Bauphase ausweisen; das gleiche Zeichen findet sich auch an den gotischen Masswerken des Kreuzgang-Südflügels von Allerheiligen. Handelt es sich um den Bildhauer Franz Ahorn, † 1480, der seit 1455 in den städtischen Steuerbüchern vorkommt und eine eigene Kaplaneipfründe stiftete ⁵⁹?

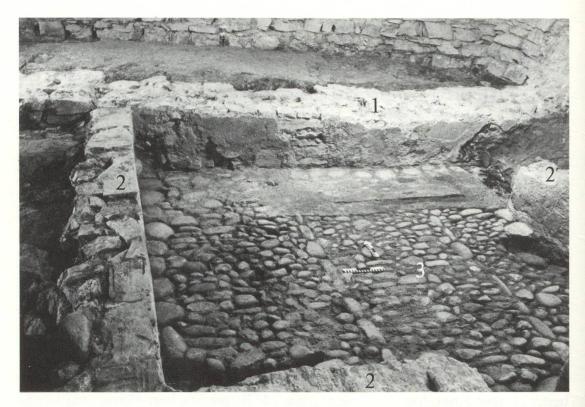
Abb. 39 Unter dem Kirchhofplatzschulhaus liegt die nördliche Friedhofmauer M11 (1). Nach der Aufgabe des Friedhofs 1541 wird an sie eine Häuserzeile angebaut, von der wir einen kleinen Keller (2) mit Katzenpflästerung (3) freigelegt haben.
