**Zeitschrift:** Schaffhauser Beiträge zur Geschichte  
**Herausgeber:** Historischer Verein des Kantons Schaffhausen  
**Band:** 67 (1990)

**Artikel:** Die Baugeschichte  
**Autor:** Bünteli, Kurt  
**DOI:** <https://doi.org/10.5169/seals-841647>

## Die Baugeschichte

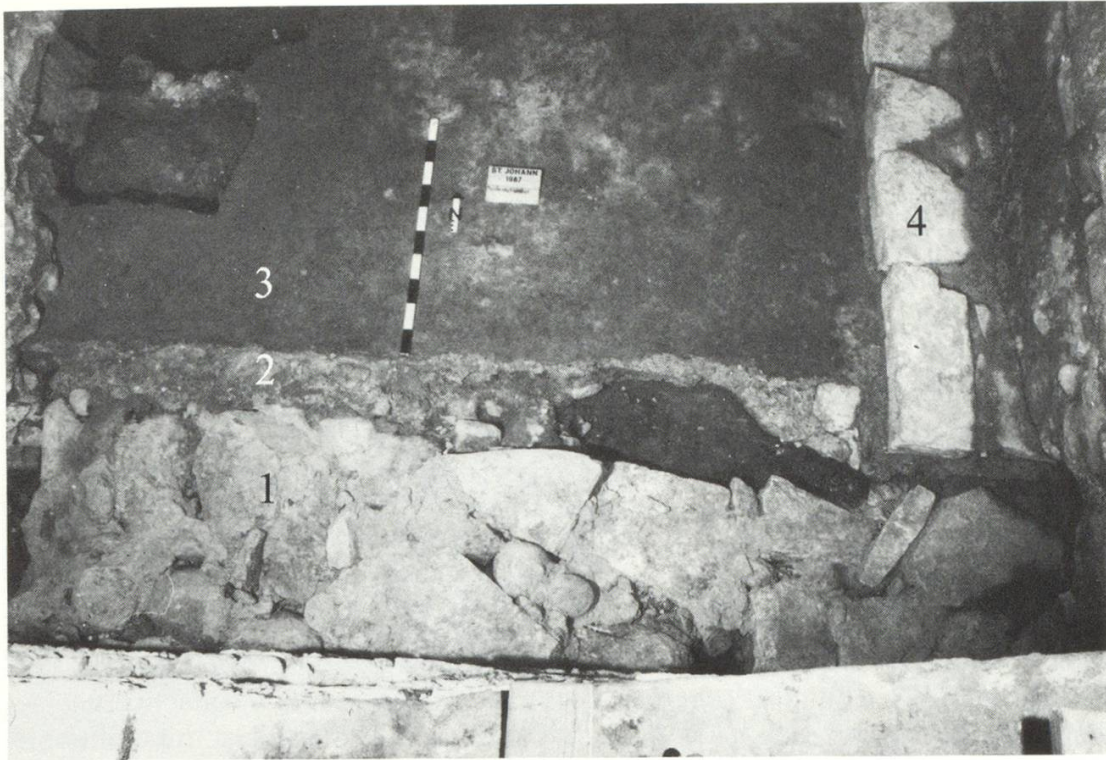
Abb. 7 Im ehemaligen gotischen Beinhaus liegen die Überreste des ersten Kirchenschiffes: 1 Südmauer, 2 Steinbank, 3 Mörtelgussboden, 4 jüngere Schranke.

Für den Saal ist ein ausgezeichnet erhaltener Mörtelgussboden mit ziegelschrotgeröteter Oberfläche nachgewiesen (Abb. 7). Er liegt auf einem Bett aus Bollensteinen auf Kote 392.54. Das heisst 2,5 m unter dem heutigen Strassenniveau beziehungsweise 3,4 m unter dem heutigen Kirchenboden. Gleichzeitig mit dem Boden ist eine entlang den Wänden laufende, flächig verputzte Steinbank erstellt worden. Im Gegensatz zum sandigen Mauermörtel ist der Boden-Bank-Mörtel von ausgezeichneter Qualität, mit Kies bis 1 cm durchsetzt und sehr hart. Die Bankbreite betrug um 20 cm; die Höhe mass mindestens 40 cm, wie die höchsten erhaltenen Reste beim südlichen Choransatz zeigen. Damit ist bereits gesagt, dass sich die Steinbank um die Chorschulter zieht und über einen Meter ins Chorlicht einspringt (Abb. 8). Hier in der Kirchenachse wird sie durch eine Treppe unterbrochen. Von ihr hat sich die verstrichene Lagerfuge einer Stufe mit deren Unterlage erhalten. Daraus kann eine etwa 1,5 m breite Treppe mit mindestens zwei Stufen erschlossen werden. Auch der durch II vollständig zerstörte Chorboden lässt sich daraus ergänzen; er lag etwa 50 cm über jenem des Schiffes.

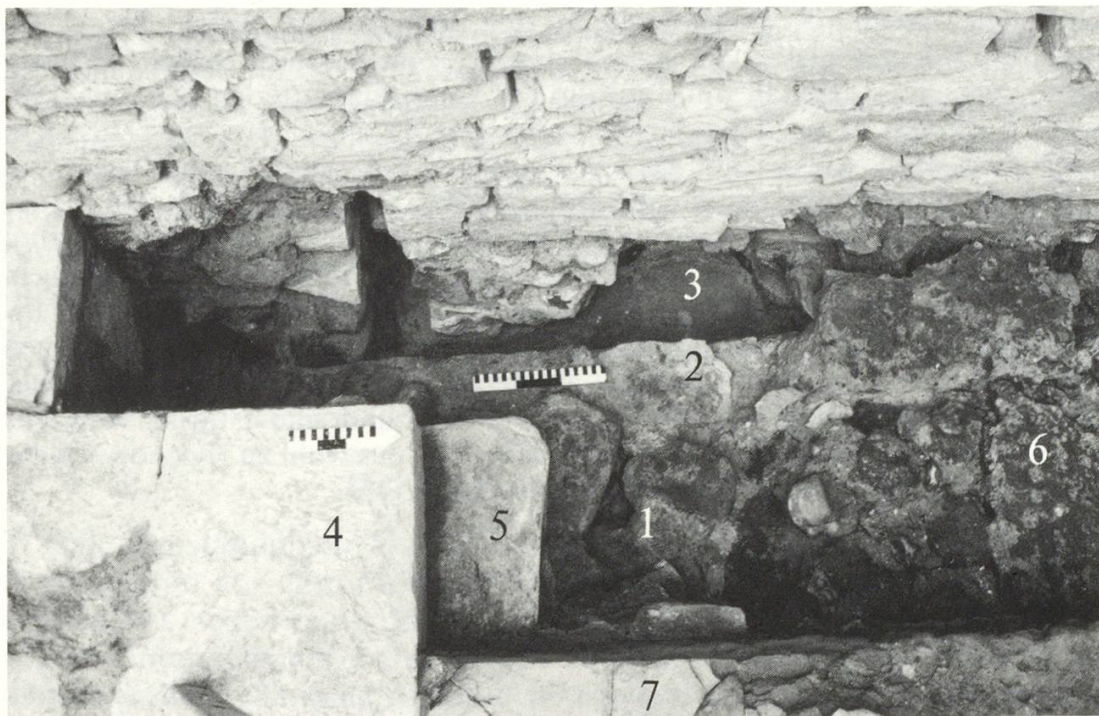
Abb. 8 Detail der südlichen Choransätze von Bau I und II, die südlich des heutigen Chores zutage traten: 1 Chorsüdwand I, 2 Steinbank I, 3 Mörtelgussboden I; 4 Triumphbogenpfeiler II, 5 Stufe II, 6 Mörtelboden II, 7 Sandsteinplattenboden III.

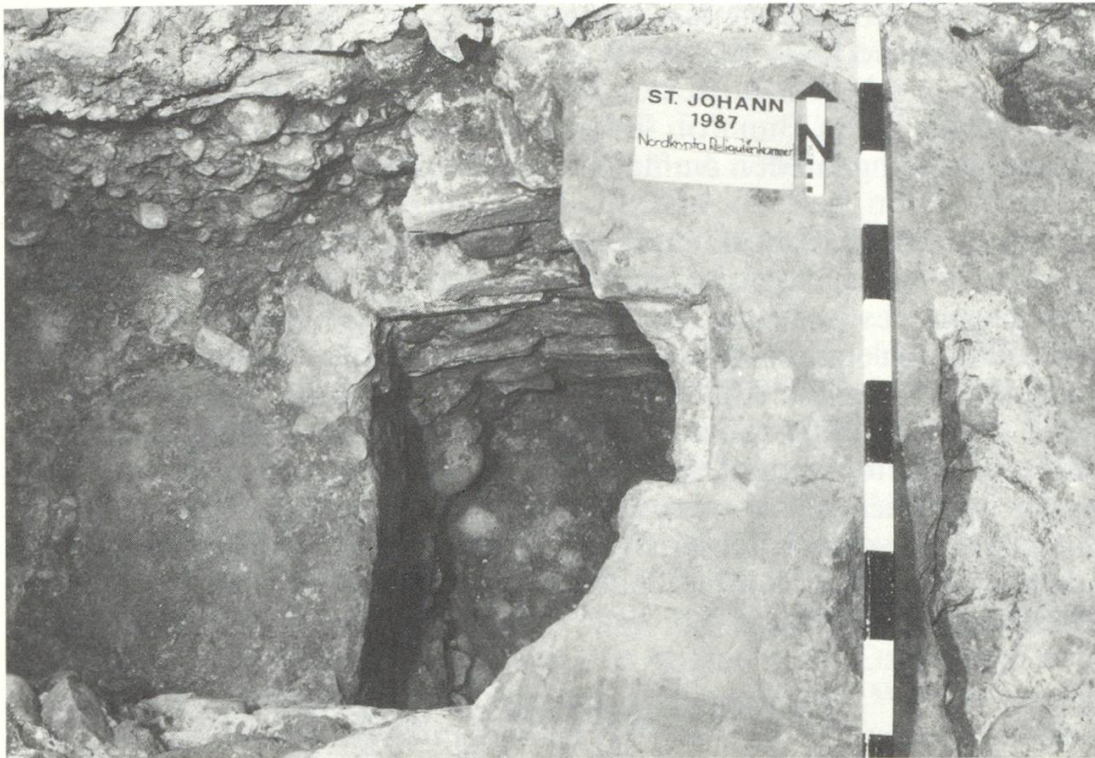
Abb. 9 Der Reliquienbehälter der ältesten Kirche ist heute im ehemaligen Beinhaus sichtbar.

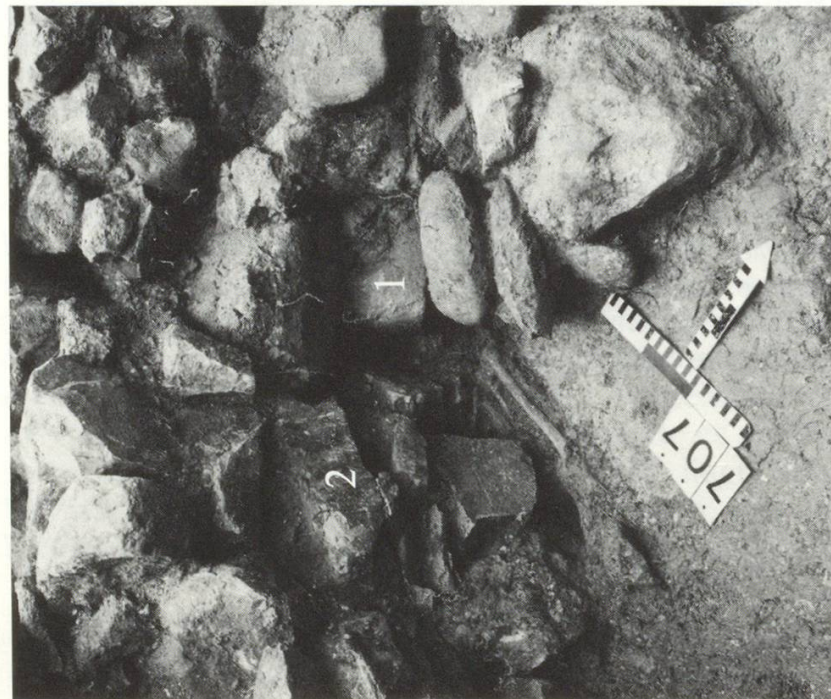
Abb. 11 Grab 707 ist sowohl von den Chorfundamenten der zweiten (1) und dritten (2) Kirche gestört und muss deshalb zur ältesten Kirche gehören.

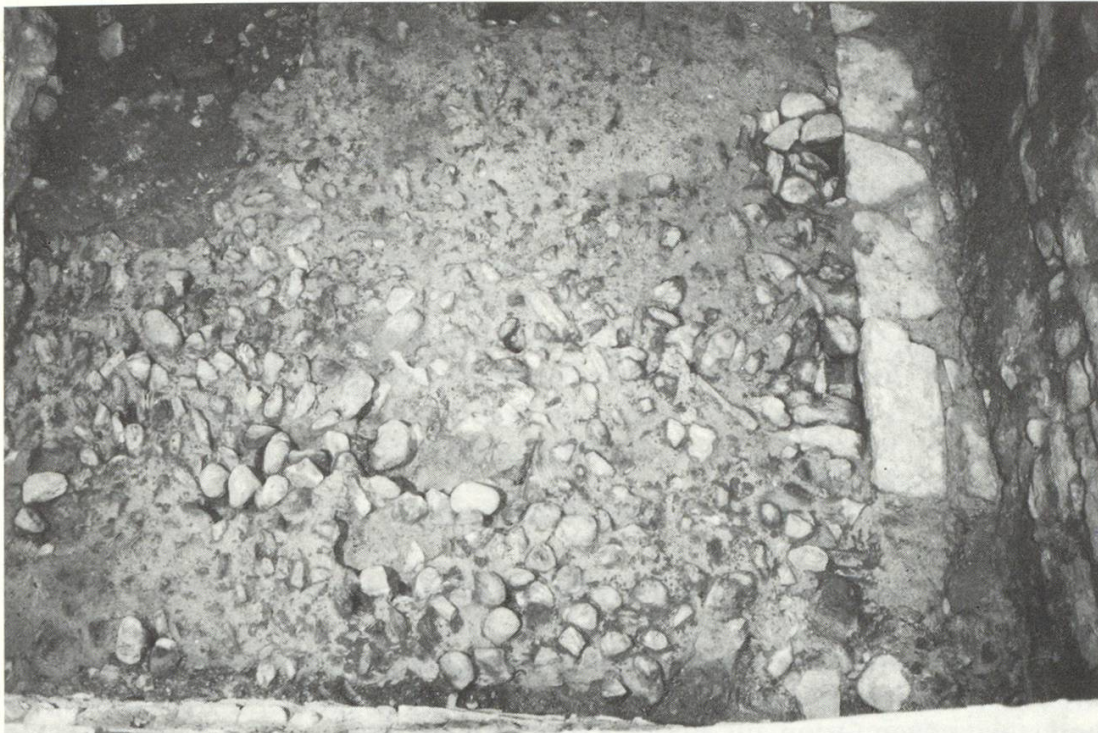
Abb. 13 Mörtelgussboden des zweiten Kirchenschiffes im ehemaligen gotischen Beinhaus. Er bedeckt die Südwand und den Reliquienbehälter der ersten Kirche und integriert die bodeneben abgebrochene Schranke (rechts). (Vgl. Abb. 7).

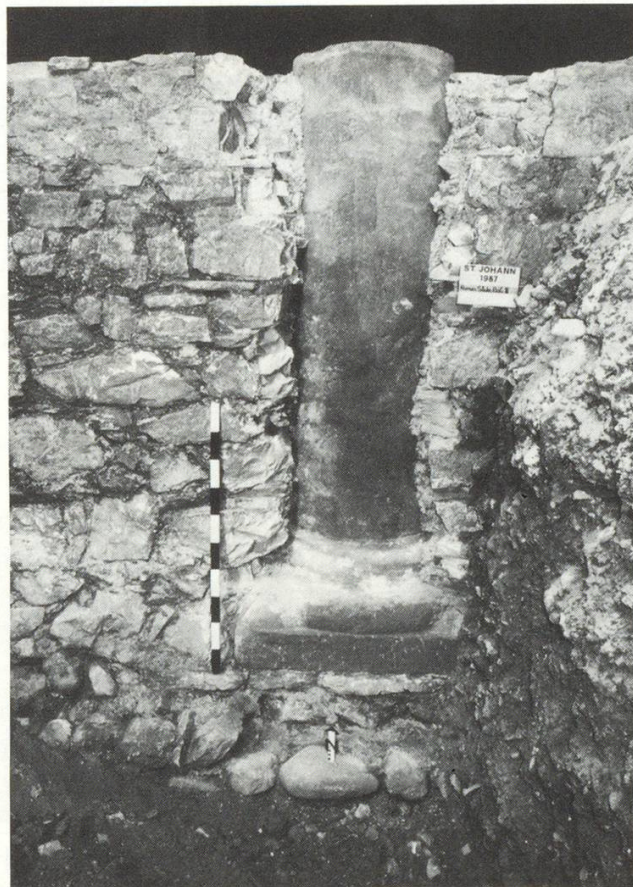
Abb. 18 Diese vollständig erhaltene Säule III präsentiert sich im heutigen Stuhlmagazin.

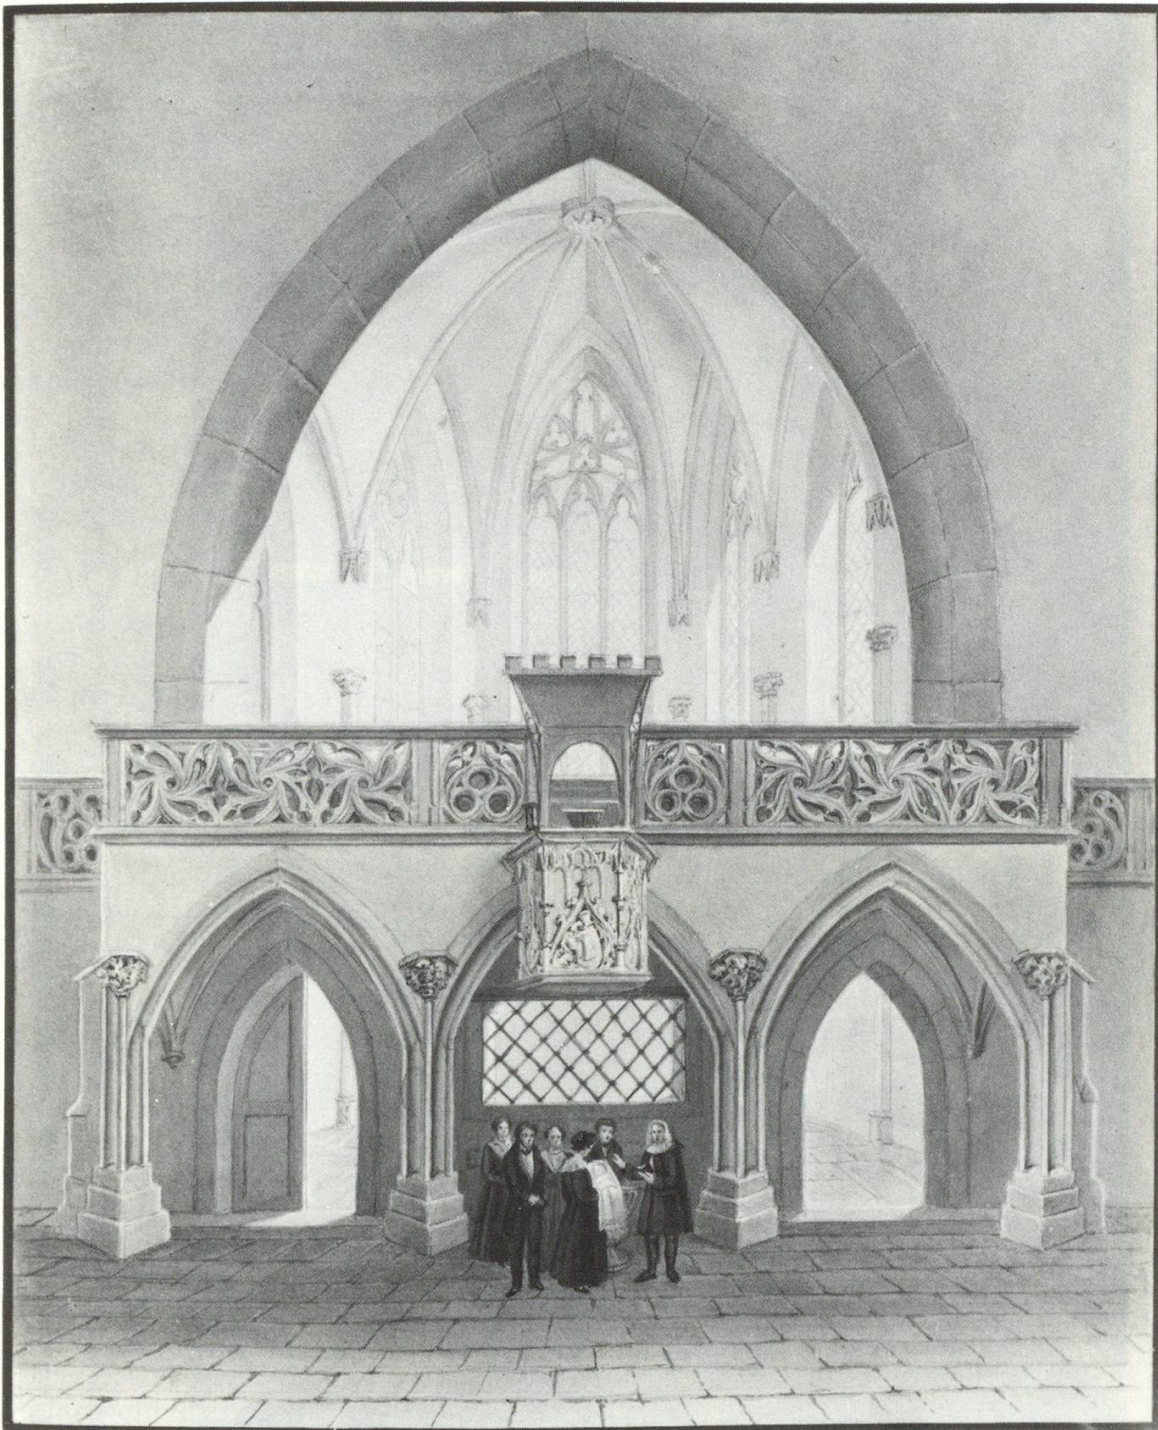
Abb. 24 Der gotische Lettner, im Jahre 1847 gezeichnet, von Johann Jacob Beck.  
In der Mitte die reichgeschnitzte Kanzel aus Nussbaumholz von 1494.

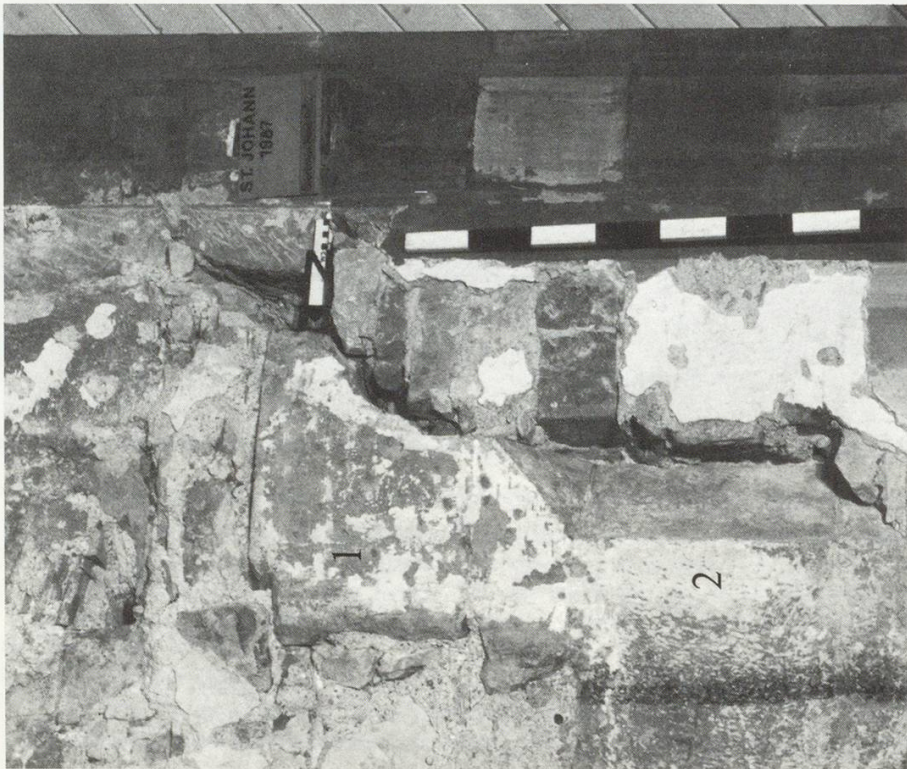
Abb. 25 Vom nördlichen Chorbogenansatz IV hat sich der Kämpfer (1) auf der stark gefasten Turmecke (2) erhalten.

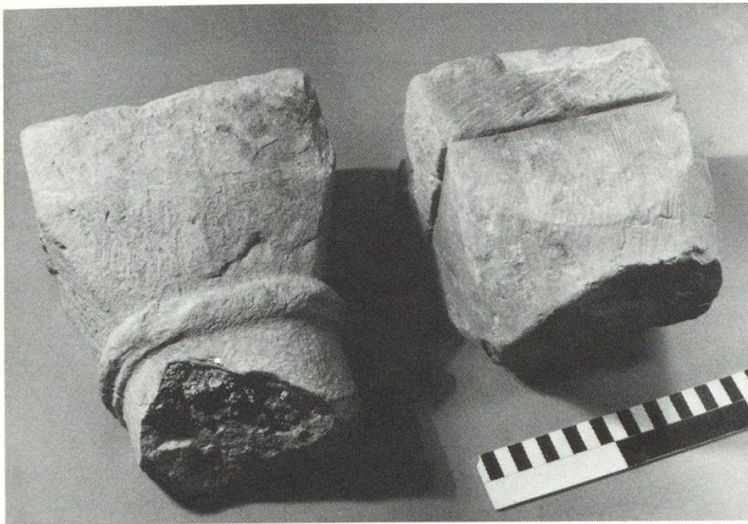
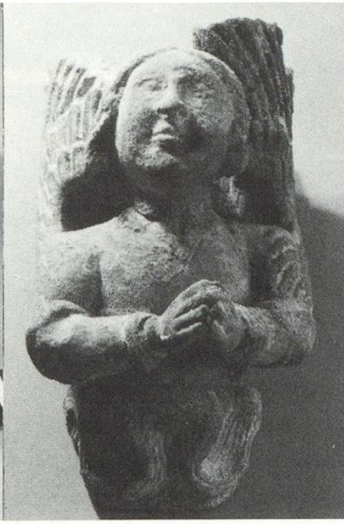
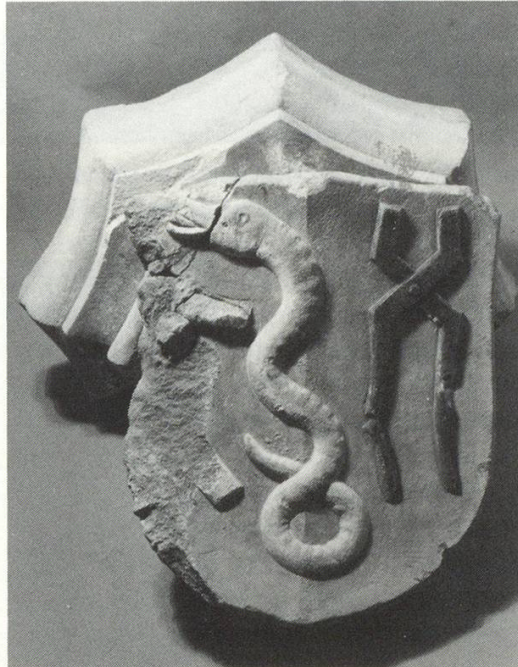
Abb. 27 Diese Fragmente von Bauplastik zeugen von der ehemals reichen Kirchenausstattung. Teile davon gelangten als Füllmaterial in reformationszeitlich vermauerte Wandnischen. 1 romanische Säulchenfragmente 12. Jh; 2 polygonales Kapitell des jetzigen Chores Ende 14. Jh., 1879 entfernt; 3 Putte 15. Jh.; 4 Leuchterkonsole mit Wappen der Schmiedezunft 1476.

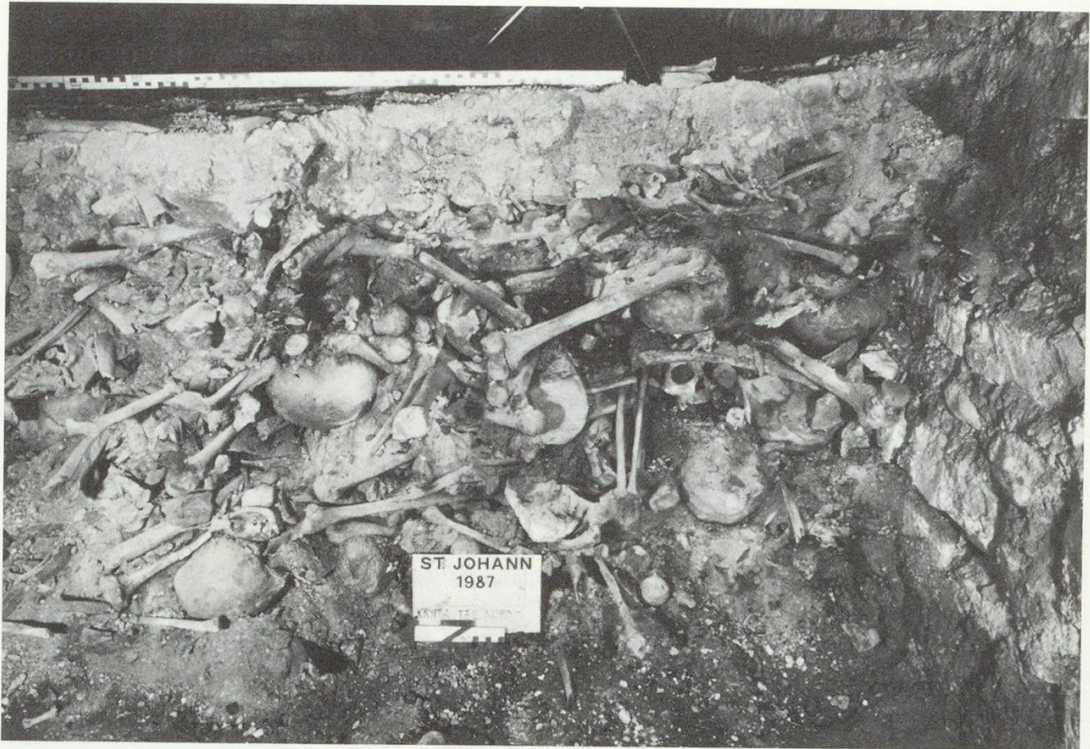
Abb. 28 Eine kompakte Schicht aus menschlichen Knochen fand sich bei der Ausgrabung des ehemaligen Beinhauses IV im Untergeschoss der Sakristei.

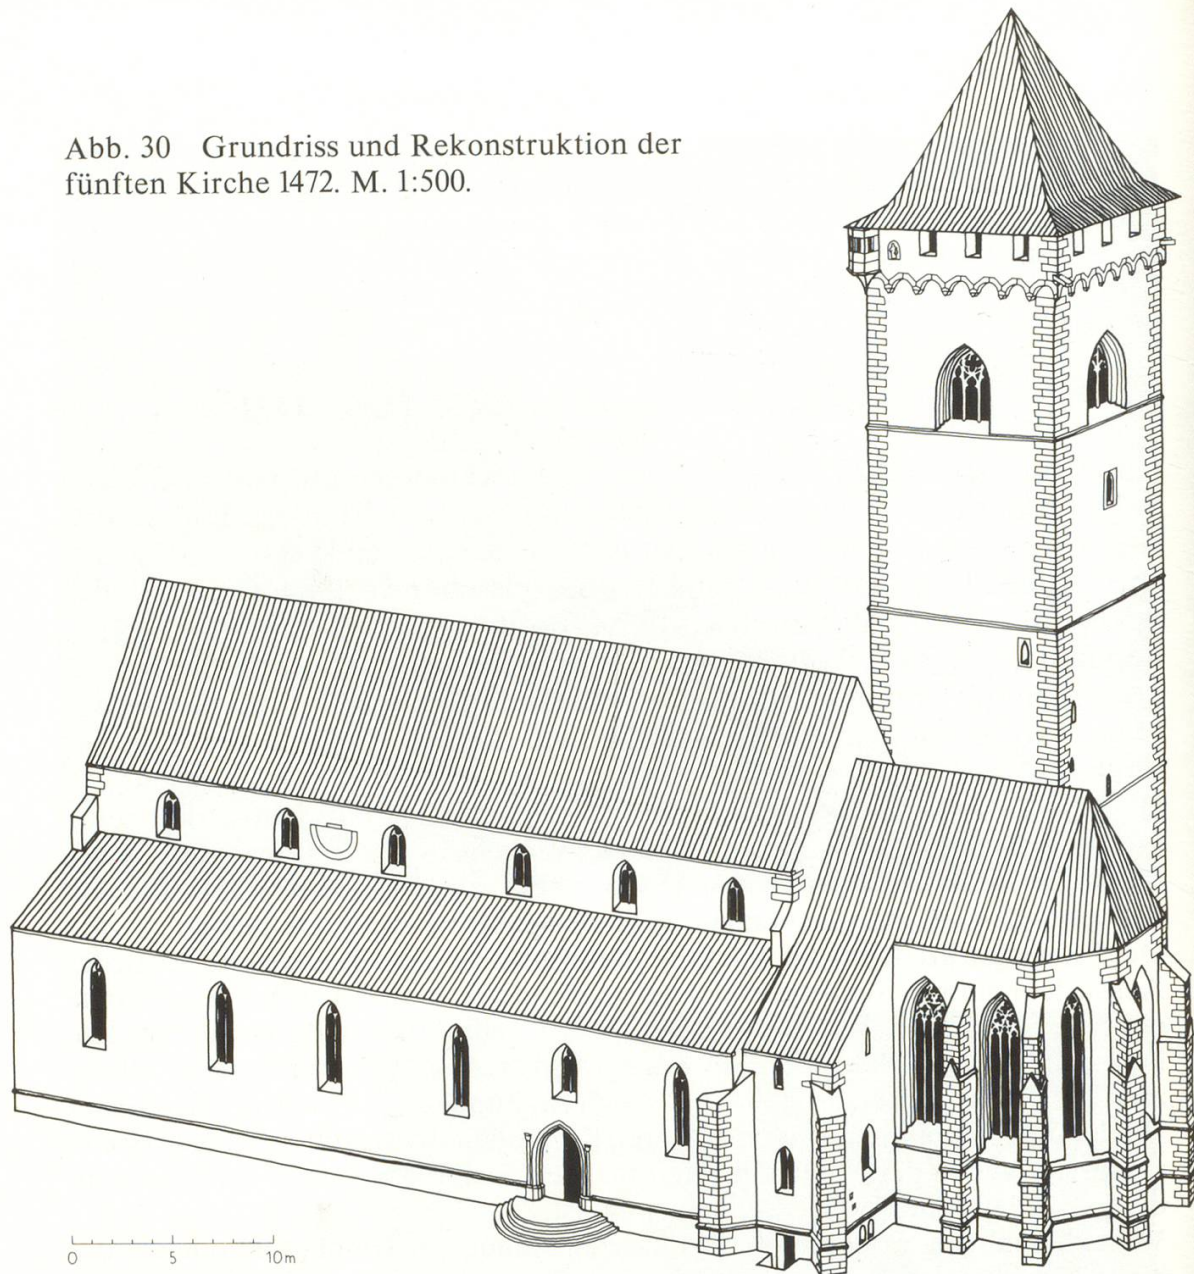
Abb. 30 Grundriss und Rekonstruktion der fünften Kirche 1472. M. 1:500.

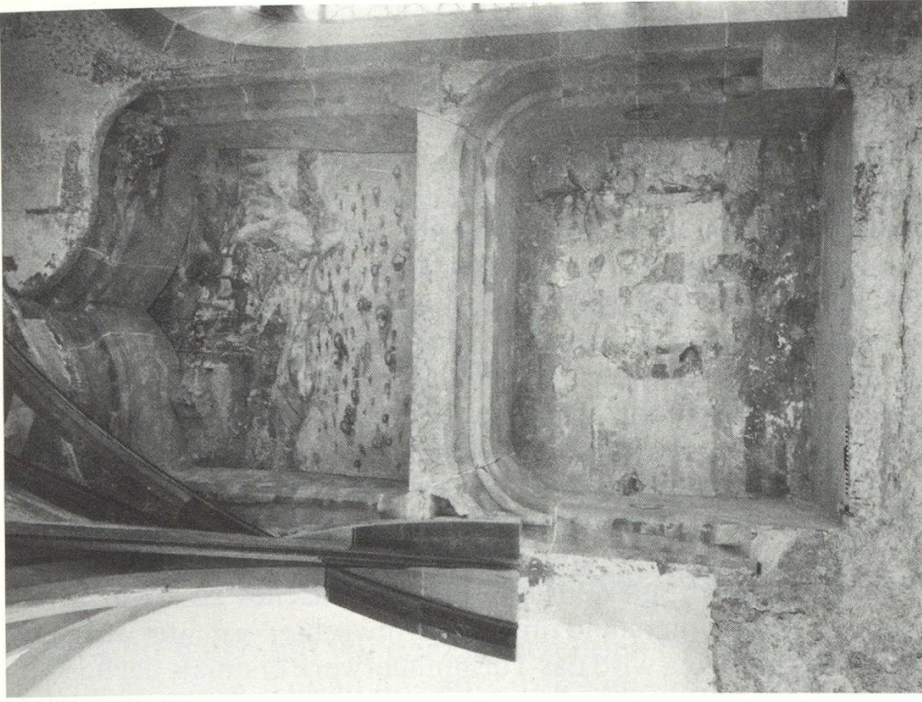
Abb. 32 Die doppelgeschossige Wandnische von 1515/17 in der Täuferkapelle.

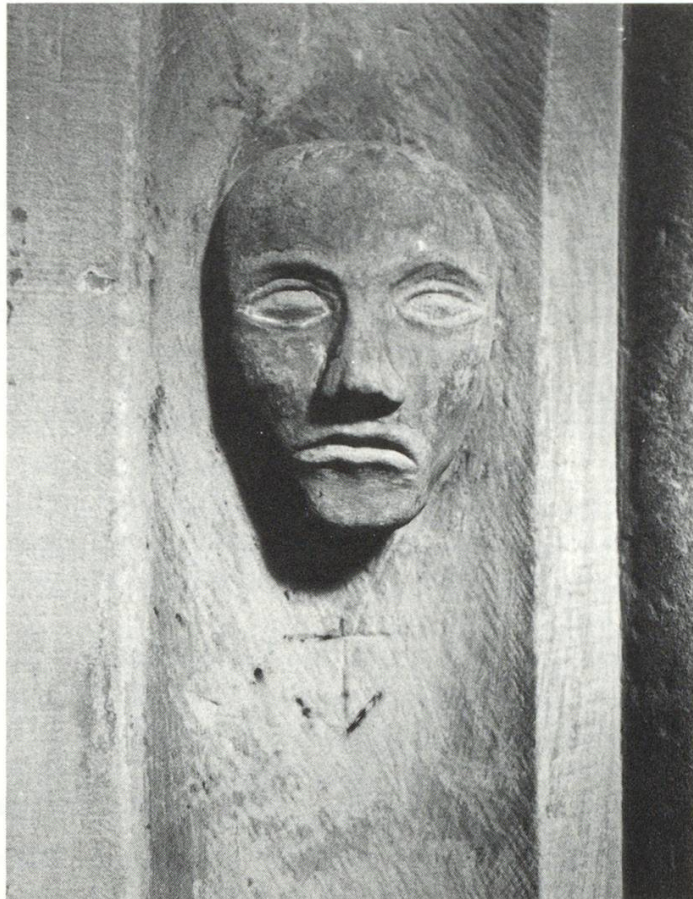
Abb. 36 Steinmetzmeister-Maske mit -zeichen am fünften, südlichen Jochbogen des Hauptschiffes von 1466/72.

Sieben nun stilistisch andere Steinmetzzeichen gehören zur Bauphase V. Die von dem Signum  $\ddagger$  begleitete Maske (Abb. 36) am fünften Jochbogen der Südseite dürfte den Meister dieser Bauphase ausweisen; das gleiche Zeichen findet sich auch an den gotischen Masswerken des Kreuzgang-Südflügels von Allerheiligen. Handelt es sich um den Bildhauer Franz Ahorn, † 1480, der seit 1455 in den städtischen Steuerbüchern vorkommt und eine eigene Kaplaneipfründe stiftete<sup>59</sup>?

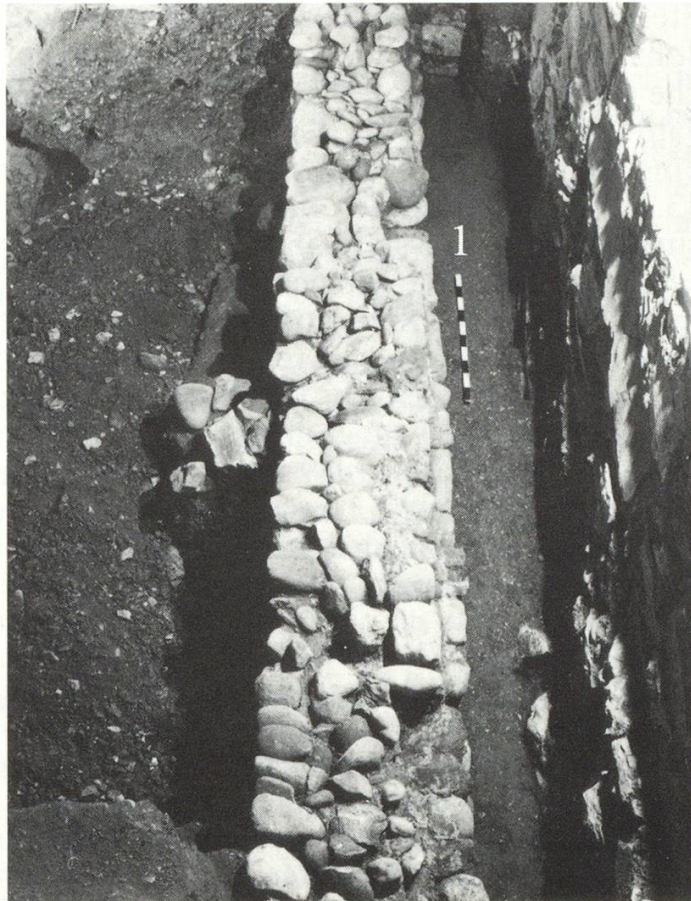
Abb. 37 Südwand des Profanbaus M3 aus dem 12./13. Jh. mit der im Mauerwerk ausgesparten Feuerstelle (1). Rechts das Fundament der Kirchen- nordwand von 1466/72.

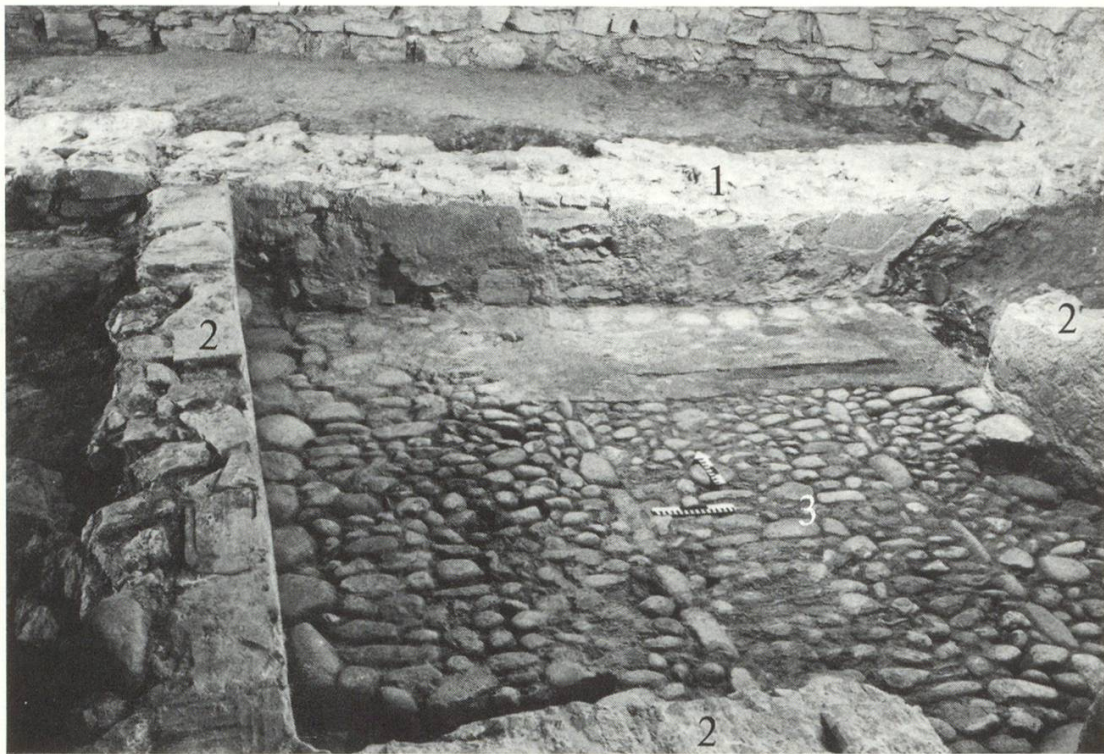
Abb. 39 Unter dem Kirchhofplatzschulhaus liegt die nördliche Friedhofmauer M11 (1). Nach der Aufgabe des Friedhofs 1541 wird an sie eine Häuserzeile angebaut, von der wir einen kleinen Keller (2) mit Katzenpflasterung (3) freigelegt haben.

Über den bisher beschriebenen Schichten liegt eine sterile, mit Kalksteinabschlag und Ziegelschutt bedeckte Lehmplanie, die das Bauniveau für die nördliche Friedhofmauer M11 zum St. Johann bildete. Diese beidseitig verputzte, 80 cm breite Kalkbruchsteinmauer kommt leicht verschoben wieder an die Stelle von M9 zu liegen (Abb. 1). Hier wird eine alte Grenze fassbar, die im Spätmittelalter wohl die Südbegrenzung des Agnesenklosters war. Diese Friedhoferweiterung dürfte mit dem Neubau der gotischen St.-Johann-Kirche zusammenfallen (Vgl. S. 123). Alle festgestellten Grabgruben liegen südlich der Mauer, laufen mit ihr parallel und durchschlagen sämtliche bisher beschriebenen Schichten. Sie sind bis zu 1,2 m tief ausgehoben worden und weisen meistens mehrere Bestattungen auf, was auf Pestgräber deuten könnte. Durch die bis 1541 währende Bestattungstätigkeit ist das Terrain schliesslich um einen weiteren Meter auf das heutige Platzniveau angewachsen. Die jüngeren Bestattungen in diesem Bereich sind nur noch 70 – 80 cm tief begraben worden.
