# Die Baugeschichte

Autor(en): **Bünteli, Kurt**

Zeitschrift: **Schaffhauser Beiträge zur Geschichte**

## Die Baugeschichte

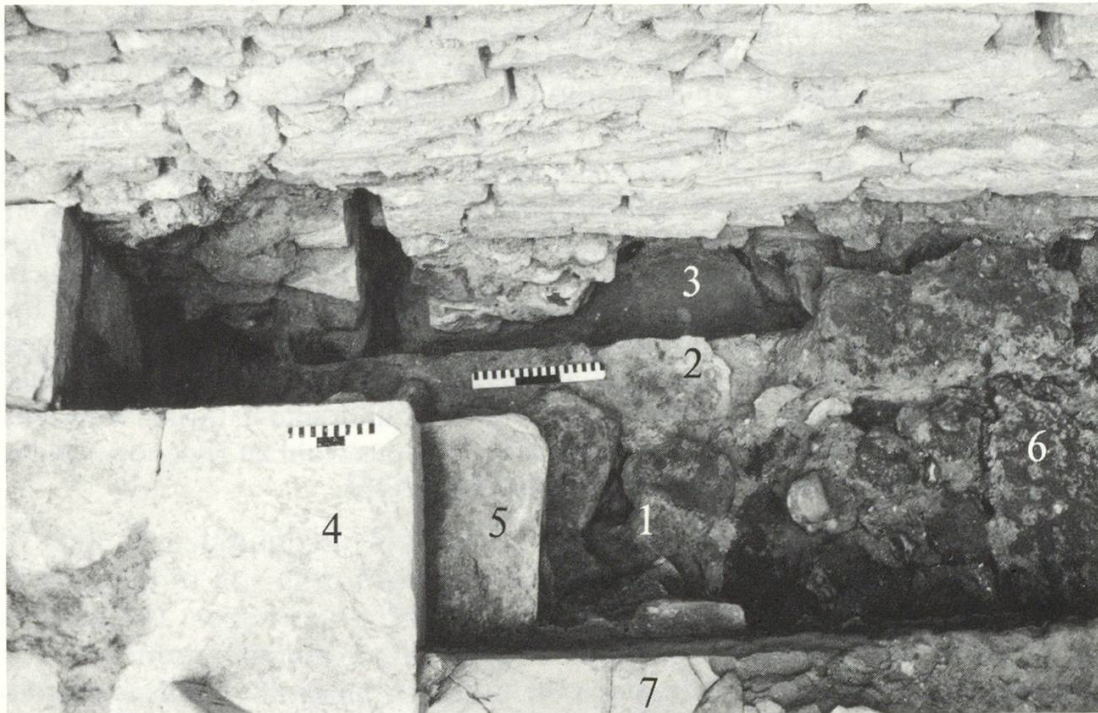
Abb. 8 Detail der südlichen Choransätze von Bau I und II, die südlich des heutigen Chores zutage traten: 1 Chorsüdwand I, 2 Steinbank I, 3 Mörtelgussboden I; 4 Triumphbogenpfeiler II, 5 Stufe II, 6 Mörtelboden II, 7 Sandsteinplattenboden III.

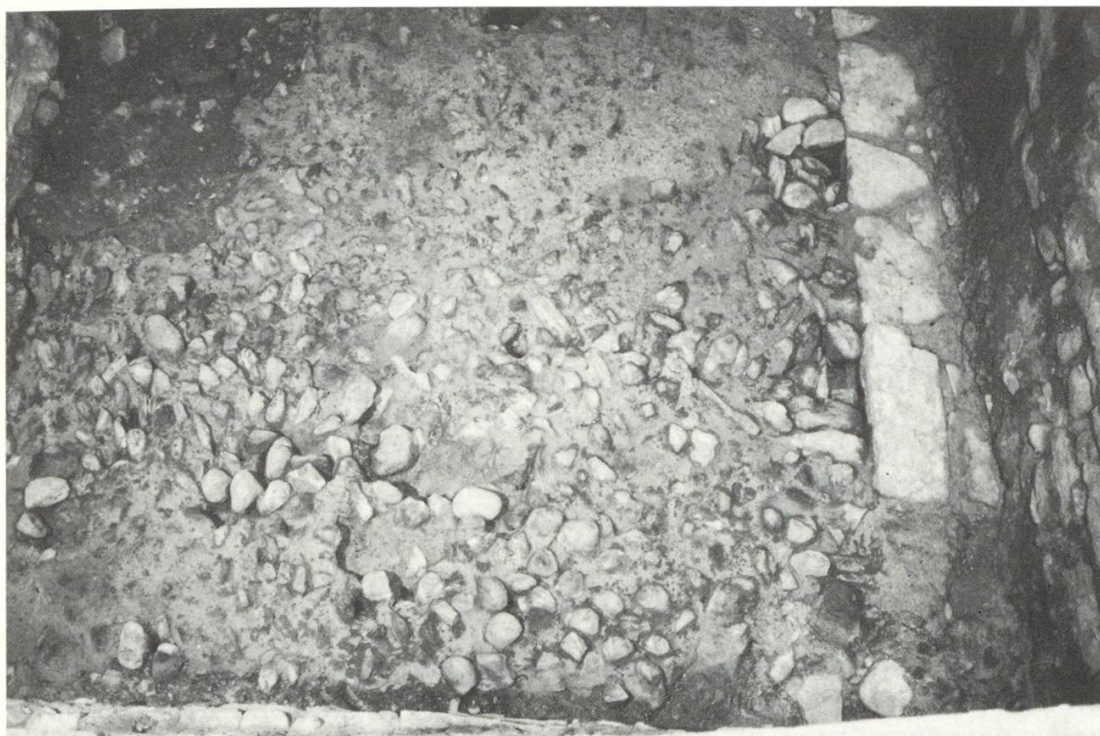
Abb. 13 Mörtelgussboden des zweiten Kirchenschiffes im ehemaligen gotischen Beinhaus. Er bedeckt die Südwand und den Reliquienbehälter der ersten Kirche und integriert die bodeneben abgebrochene Schranke (rechts). (Vgl. Abb. 7).

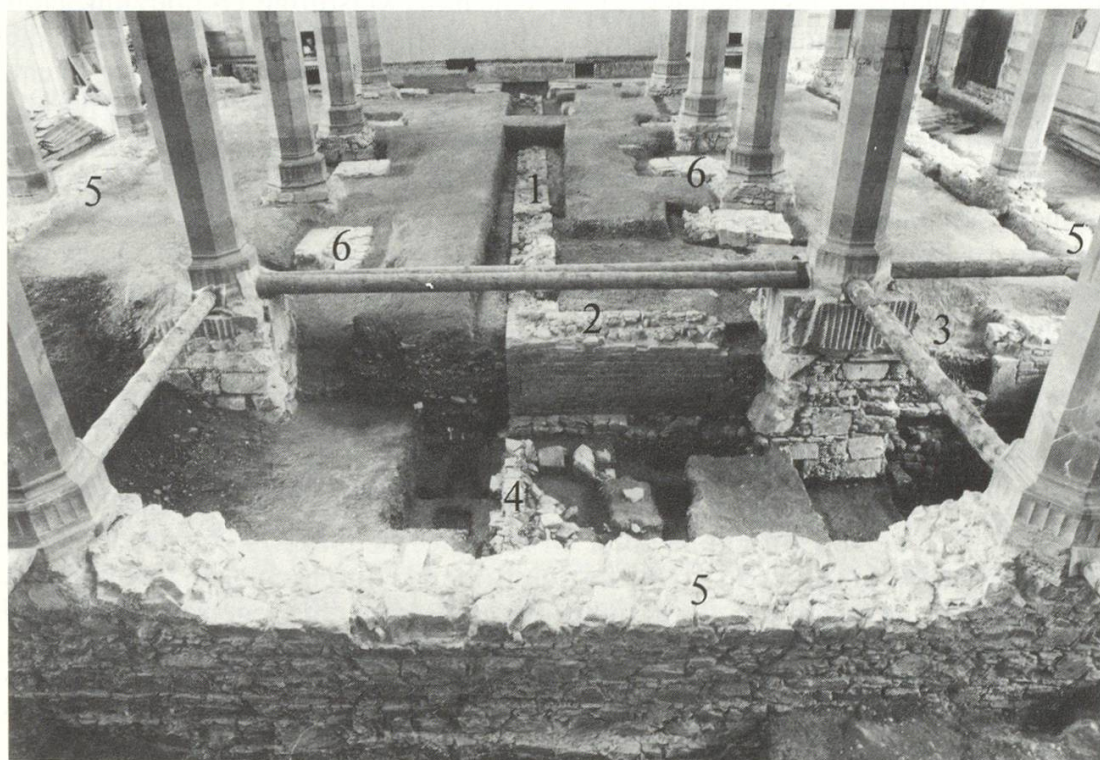
Abb. 14 Das Kirchenschiff im Januar 1987 nach Beendigung der archäologischen Untersuchungen: 1 Nordwand II, 2 Westwand II a, 3 Westportal III, 4 Nordwand der Vorhalle (?), 5 Kirchenschiff IV mit den zugehörigen Pfeilerfundamenten 6.

Das Fundament ist ähnlich wie II aufgebaut. Kalksteine finden sich vor allem an den Ecken und in der obersten Lage. Im übrigen Bereich zeigen sich teilweise fischgratartig verlegte Bollensteine. Ein äusserer, gut 20 cm breiter Fundamentvorsprung auf 393.40 markiert das gegenüber Bau II rund 20 cm höher liegende Aussenniveau. Vom aufgehenden, 88 cm breiten Mauerwerk haben sich maximal 2,5 m erhalten (Abb. 14). Es ist äusserst sorgfältig, zweihäufig, aus kleinen

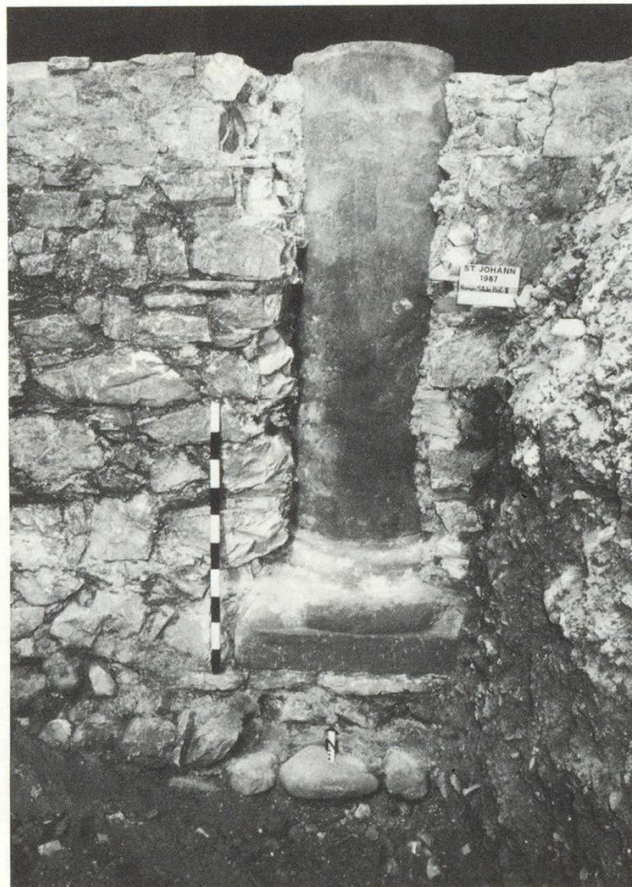
Abb. 18 Diese vollständig erhaltene Säule III präsentiert sich im heutigen Stuhlmagazin.

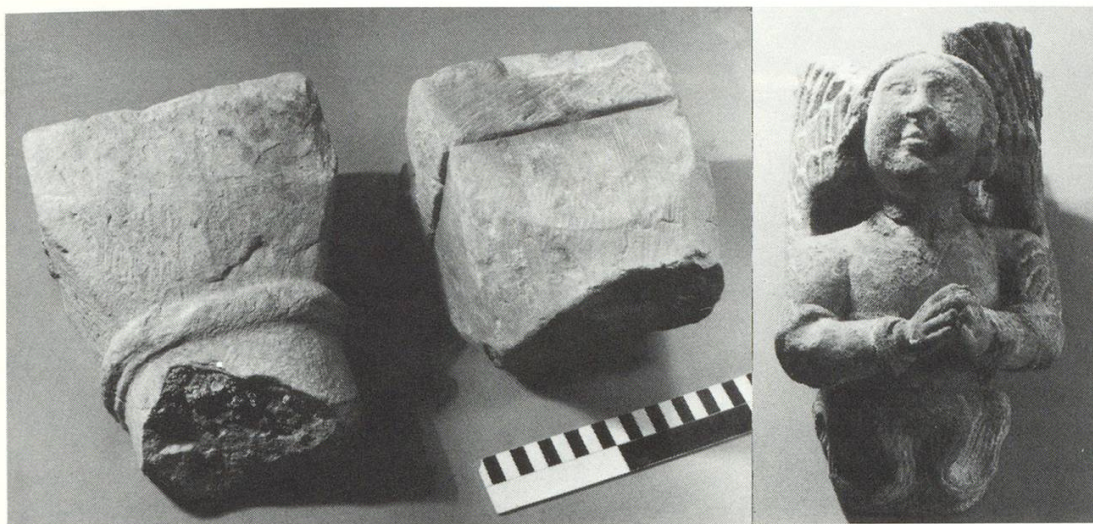
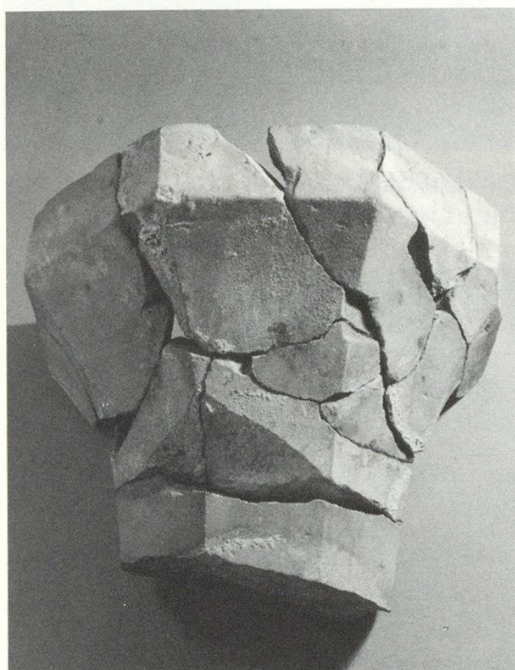
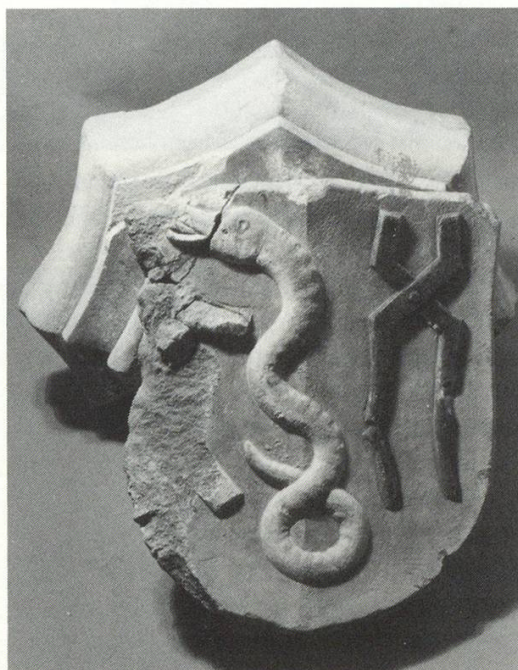
Abb. 27 Diese Fragmente von Bauplastik zeugen von der ehemals reichen Kirchenausstattung. Teile davon gelangten als Füllmaterial in reformationszeitlich vermauerte Wandnischen. 1 romanische Säulchenfragmente 12. Jh; 2 polygonales Kapitell des jetzigen Chores Ende 14. Jh., 1879 entfernt; 3 Putte 15. Jh.; 4 Leuchterkonsole mit Wappen der Schmiedezunft 1476.

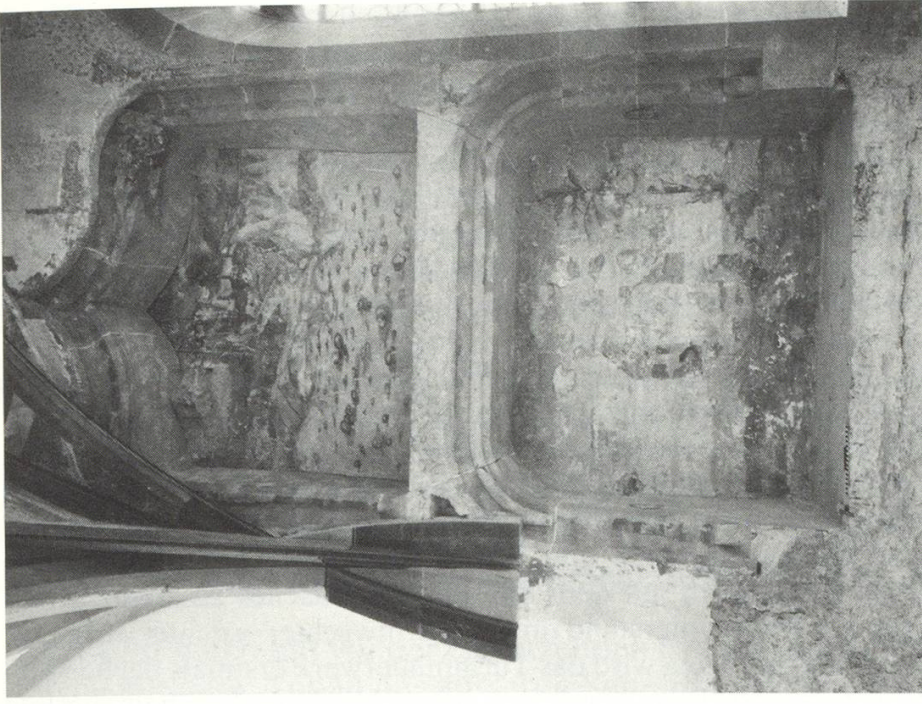
Abb. 32 Die doppelgeschossige Wandnische von 1515/17 in der Täuferkapelle.
