Dampfkessel-Explosion

auf dem Dampfer „Louise“ in Rüdesheim
am 30. April 1876.

Aus einer Mittheilung der Gesellschaft für Dampfkesselrevision in Offenbach.

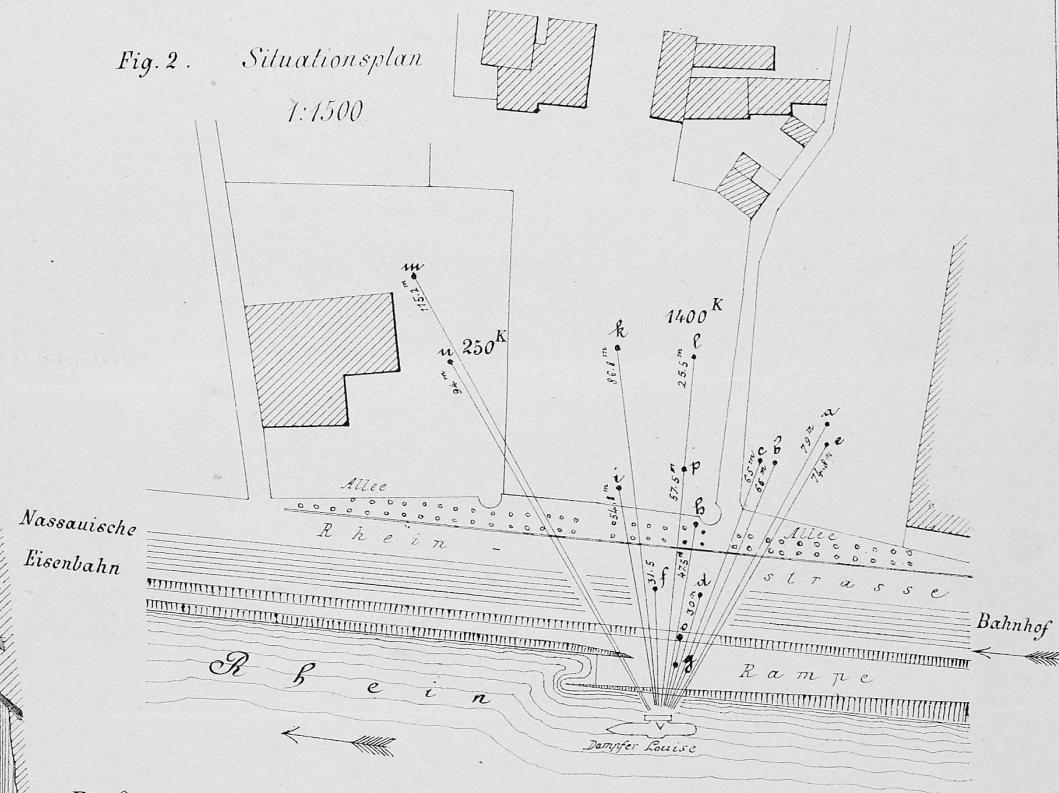
Fig. 2. Situationsplan

Wie aus dem beiliegenden Situationsplan, Fig. 2, ersichtlich, wurde der — circa 1400 kilogr. schwere — Kesselmantel 83 m^2 weit geschleudert, ohne die in seinem Wege befindlichen Telegraphendrähte und Bäume zu beschädigen. Die an der Umhördelung abgerissene hintere Bodenplatte — circa 250 kilogr. schwer — fand sich 94,1 m^2 von der Landungsbrücke entfernt in einem Garten vor, während Armaturstücke und kleinere Kesseltrümmer weit zerstreut lagen. — Ob die Speisepumpen und die Ventile vor der Catastrophe richtig funktionirt hatten, liess sich aus dem trümmerhaften Zustande derselben nicht feststellen, da die gerichtliche Untersuchung eine Veränderung in der Lage der Trümmer nicht gestattete und da die Speisepumpe im Rhein lag. Die Sicherheitsventile haben beide 58,5 m^2/m lichten Durchmesser und es war eines derselben direct, das zweite mit Hebel belastet.

- a) Theile des Manometers.
- b) Theile des Sicherheitsventils.
- c) Roststab.
- d) Probirhahn.
- e) Hahn für den Controlmanometer.
- f) Speiseventil.
- g) Jetzige Lage des inneren Kessels.
- h) Theile des Speise- und Dampfrohres.
- i) Deckel des Ventilkastens.
- k) Probirhahn.
- l) Kessel-Mantel.
- m) Deckel des Einstiegstutzens.
- n) Bodenplatte des Kessels.
- o) Erster Anprall des Kessels, der dann nach seiner jetzigen Lage (g) zurückgeprallt ist.
- p) Roststab.

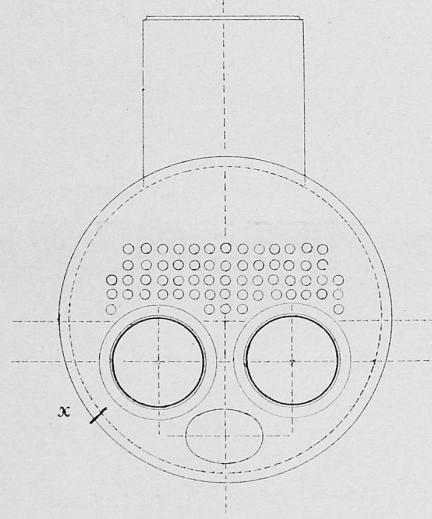
Vordere Ansicht des Kessels

Der äussere Kesselmantel, welcher aus vier Blechtafeln zusammengenietet war, fand sich an der linken Auflagerstelle und der dort befindlichen Längennaht — wie bei x auf Fig. 3 angedeutet ist — derartig durch Rost zerstört, dass seine Blechstärke 1 bis 2 m^2/m betrug und es fast wunderbar erscheint, dass eine Explosion nicht schon früher eingetreten ist. Die Ursache dieser Corrosion ist jedenfalls in den neben dem Kessel lagernden Kohlen zu suchen, welche theils durch das Wasser des Soodraumes, theils vielleicht absichtlich vom Heizer genässt wurden und so das Kesselblech ebenfalls jahrelang feucht hielten.

Die im Publicum verbreitete Meinung, Wassermangel sei die Ursache der Explosion gewesen, trifft meiner Ansicht nach nicht zu, da der Zustand der Feuer- und Heerdröhren mir unzweifelhaft bewies, dass im Kessel Wasser genügend vorhanden war.

Dagegen lässt sich mit Bestimmtheit behaupten, dass die geringe Blechstärke des Kesselmantels an der erwähnten Stelle nicht mehr genügenden Widerstand besessen und so die alleinige Ursache zur Explosion geboten hat; ferner: dass durch eine rechtzeitige, sachverständige Untersuchung des Kessels dem Unglücksfall hätte vorgebeugt werden können.
