Zeitschrift:	Die Eisenbahn = Le chemin de fer
Herausgeber:	A. Waldner
Band:	6/7 (1877)
Heft:	7
Artikel:	Appenzeller Bahn: Rutschung an der Nordhalde vom 10. bis 14. Juni 1876
Autor:	C.S.
DOI:	https://doi.org/10.5169/seals-5820

Appenzeller Bahn.

Rutschung an der Nordhalde vom 10. bis 14. Juni 1876.

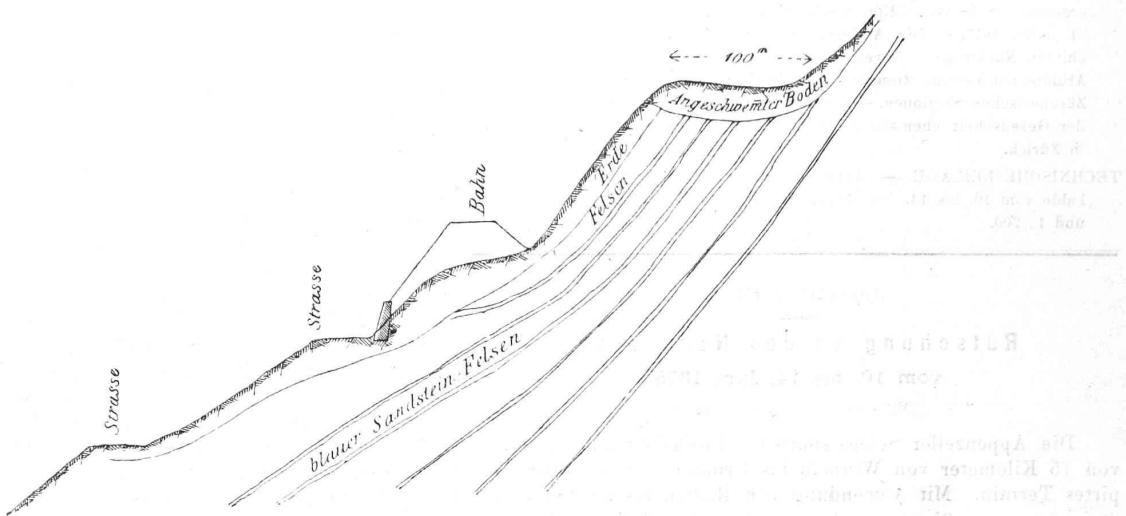
die Lehne unmöglich das alleinige Sammelgebiet sein, man kam daher auch sofort zum Schluße, dass das oberhalb liegende, ziemlich ausgedehnte, muldenförmige Plateau, in welches die

Felsschichten unter einem Winkel von ungefähr 30° ansteigen, die hauptsächlichste Lieferquelle sei. (Siehe nebenstehende Skizze.)

Die Felsschichten dürften zum Theil unter dem Damm auslaufen (der Felsen ist hart zum Sprengen, verwittert jedoch an der Luft äusserst rasch) und vermengen sich überdies mit den Nagelfluh- und Leberschichten aus dem Einschnitt (die Richtungen sind auf der Skizze angedeutet); auch scheint die erste Nagelfluhschicht mit eingebackenem grauem Sandstein die Schichten von der Plateaurichtung zu überlagern, welche dann auch die Bewegung mitmachen musste.

Die früheren Erfahrungen verbunden mit den jetzigen Beobachtungen zeigen, dass hier Gleichgewicht beziehungsweise Ruhe nur durch gründliche Entwässerung erzielt werden könne.

Man entschied sich für Sickerdohlen (I, II, III und IV) deren Anlage Fig. 1 und deren Querschnitt Fig. 4 gibt. Die Sohle, die grösstentheils in Felsen gesprengt ist, wurde gepflastert und mit einem Cementguss versehen; hierauf kamen fünf mit Draht zusammengebundene runde Stangen von circa 5—10 % Durchmesser und darüber Kugelsteine, die durch eine starke Reisigsschicht abgedeckt sind.

Durch die Anlage der Sicherung I wurde die Vermuthung, dass das oberhalb sich befindliche Plateau die meiste Wassermasse liefere, bestätigt, denn als der harte blaue Sandstein in einer Schichtstärke von 0,3—0,45 m durchbohrt wurde, sprudelte das Wasser aus dem Bohrloch gleich einer Quelle zu Tage, es ist dies auch die Sicherung, die bei der trockensten Witterung Wasser liefert.
