### Die Ursache der Abrutschungen beim Fort de l'Ecluse auf der Eisenbahnlinie der P.-L.-M.-Bahn zwischen Bellegarde und Genf.

Von Ingenieur E. Züblin in Lausanne.

#### Abrutschungen beim Fort de l'Ecluse am 6. Januar 1883.

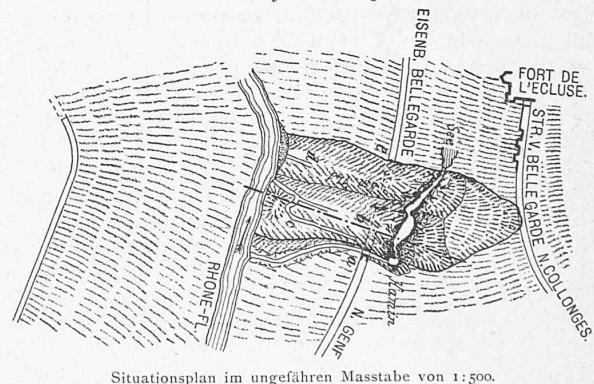
Situationsplan im ungefähren Maßstabe von 1:5000.

Das Ereigniss und die Art der Abrutschung sind in Bd. I Nr. 10 dieser Zeitschrift vom 10. März 1883 beschrieben worden und wir verweisen daher auf die damalige Darstellung und die darin enthaltenen Skizzen erwähnter Rutschungen, behufs Vervollständigung nachstehender Mittheilungen über die erst jüngst aufgefundene Ursache dieser Terrainbewegungen. Schon damals wurde in dem besagten Artikel angedeutet, die Ursache der circa 1 000 000 m<sup>3</sup> betragenden Abrutschungen (einen dabei gänzlich verschwundenen gemauerten ca. 50 m langen Tunnel mit inbegriffen) sei auf zu starkes Anschwellen und daheriges Ueberlaufen unterirdischer Wasserläufe zurückzuführen und es sei deshalb das einzige Mittel rationeller Consolidirung der Berglehne in der Anlage zweckmässiger Entwässerungen mittelst Stollen zu suchen.

Die Ingenieure der P.-L.-M.-Bahn griffen auch sofort zu diesem Mittel, nachdem sie vorerst die unregelmässige Abrutschungsböschung mittelst grossartigen Sprengungen von losem Gesteine gesäubert und in provisorischer Weise regulirt, ferner an Stelle des abgerutschten Tunnels des Fort de l'Ecluse (141 km) eine Dammanschüttung von circa 40 m Höhe behufs provisorischer Circulation der Züge hergestellt hatten.

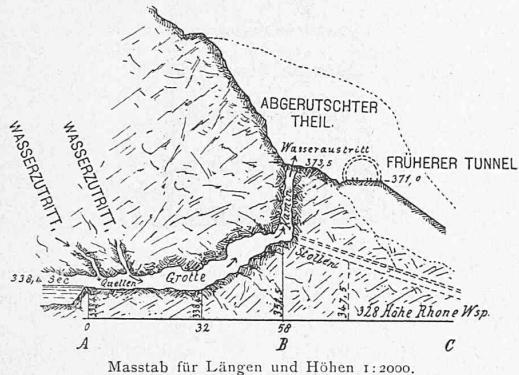
Längenprofil der unterirdischen Grotte nach A. B. C.

Man hatte auch in den bisher getriebenen ca. 1500 lfd. m messenden Stollen verhältnissmässig wenig Wasser gefunden. — Da war es einem glücklichen Vorstoss eines ca. 14 m langen Seitenstollens von Schacht 3 aus vorbehalten, die direkte Ursache der bisherigen Rutschungen an den Tag zu bringen. Mitte November 1884 traf man mit besagtem Seitenstollen auf eine natürliche, im Kalkstein befindliche Felsenhöhle, die sich kaminartig in die Höhe zog und gleichzeitig auch in die Tiefe sich verlängerte. Bei näherer Untersuchung fand man, dass sich am Ende des Stollens (Höhe 351,50) ein natürliches Kamin bis an die Erdoberfläche (Höhe 373,5), also auf 22 m Höhe, gebildet hatte. Die Wandungen desselben waren ganz polirt von der Reibung der durch das Wasser in demselben in drehender Bewegung gehaltenen Steine; letztere alle, grosse und kleine, hatten vollkommen sphärische Gestalt angenommen und waren glatt abgerieben.

Ein noch interessanteres Resultat ergab die Untersuchung der Höhle vom Ende des Stollens aus in der Tiefenrichtung. Hier stiess man am Ende eines häufig im Profile wechselnden, etwa 60 m langen und 13 m tiefen, beinahe parallel zur Bahnaxe sich hinziehenden Ganges auf einen förmlichen kleinen See, dessen Länge noch nicht ermittelt werden konnte, dessen Tiefe aber gleich in der Nähe des Ufers etwa 5,0 m beträgt; alles im Kalkfelsen. Dicht beim See und etwa 12 m vor demselben befinden sich in

Wir haben es hier mit einem Syphon zu thun, dessen eine Seite die beiden Felsenspalten in der Grotte bilden, wo das Wasser zutritt, den See und den unterirdischen Gang anfüllt und schliesslich durch den Felsenkamin, welcher den andern Theil des Hebers bildet, ausfliesst (vide Fig. 2). Je nachdem weniger oder mehr Wasser in der Grotte zutritt, hebt sich das Wasser im Kamin auf geringere oder

grössere Höhe, hier jeweilen durch die vorhandenen Felsen-schrunden einen Abfluss thalabwärts findend. Bei dieser Bewegung im Kamine wurden die Steine kugelrund abgedreht und gleichzeitig die Wandungen dadurch polirt. Am Ende oder auf dem Grunde des kleinen See's müssen ebenfalls kleinere Oeffnungen (Kluftisse) im Felsen vorhanden sein, die das Ausfliessen geringer Quantitäten von Wasser gestatten. Das Sinken des Seewasserspiegels bei trockenen Zeiten lässt wenigstens hierauf schliessen.

Am Tage der grossen Rutschung stieg das Wasser von 338,40 bis auf 373,5 m der Höhe des Auslaufes des Kamines an der Erdoberfläche, d. h. 35,1 m hoch, was einem Drucke von etwa  $3\frac{1}{2}$  Atmosphären entspricht, wobei die Wassermasse eine enorme gewesen sein muss; haben doch seitherige Wassermessungen im Stollen, wo das Wasser nunmehr abfliessen muss, bei Schneeschmelze 10—15 m<sup>3</sup>, d. h. 10 000 bis 15 000 l pro Secunde ergeben, welches Quantum bei der jetzigen directen Zuleitung in die Rhone und bei der demselben innwohnenden, grossen Geschwindigkeit im Stande ist, den Stromlauf des Flusses zu schneiden, resp. etwas zu stauen.

Man beabsichtigt nun, den See bis auf dessen Grund mittelst eines directen, neu herzustellenden Stollens zu entleeren (laut einer Mittheilung des Herrn Sections-Ingenieur Charbonnier, dem wir die vorstehenden Angaben, die Grotte betreffend, sowie die Besichtigung derselben zu verdanken haben). Durch eine derartige Ableitung der unterirdischen Wasserläufe ist natürlich die Gefahr weiterer Rutschungen gründlich beseitigt und es werden dadurch auch die verschiedenen Projecte als da sind: Verlegung der Bahnlinie beim Fort de l'Ecluse auf das linke Rhoneufer, oder mittelst eines langen Tunnels unter dem Fort hindurch, ferner: gänzliche Aufgabe der bestehenden Linie zwischen dem Credotunnel und Genf und daherige directe Verbindung der Bellegarde-Evian-Linie mit der Stadt Genf, zu Grabe getragen. Besagte Projecte wurden vor dem Auffinden des von der Natur gebildeten Siphons ernstlich in Erwägung gezogen, seither aber machen sie nicht mehr von sich reden.

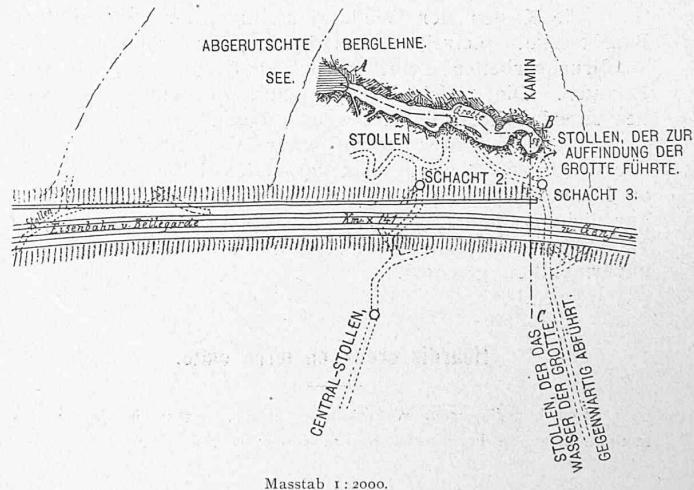
Situationsplan der unterirdischen Grotte und der jetzigen Bahnanlage.

Masstab 1:2000.

dem hier zur Grotte erweiterten Gange je eine Felsenspalte, aus denen starke Quellen springen. Der Seewasserspiegel hat die Höhe 338,40, befindet sich somit etwa 10,40 m höher als derjenige der Rhone daselbst mit 328 m.

Im Gange und in der Grotte sind häufig Kalksintergebilde (Stalaktiten) vorhanden, was sich in der bis 7,0 m breiten Höhle hübsch ausnimmt. Der ganze Hergang der Rutschung ist durch Auffinden dieser unterirdischen Wasserdäuse erklärt.
