Der Einsturz des Zürcher Niederdruck-Reservoirs.

Von Professor *W. Ritter*.

Zürcher Niederdruck-Wasser-Reservoir.

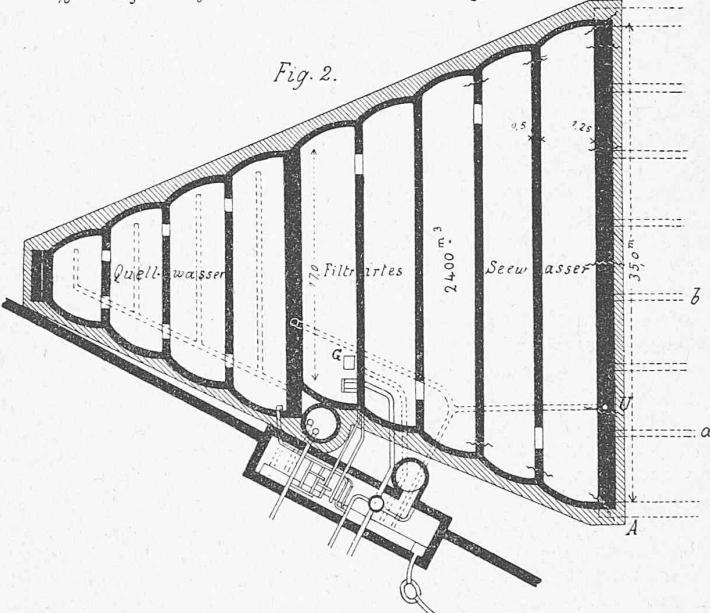
Fig. 2.

Das auf der zweitfolgenden Seite durch die Figuren 1 und 2 dargestellte Reservoir ist in den Jahren 1870/71 unter der Leitung des damaligen Stadtgenieurs A. Bürkli-Ziegler in Backstein mit Cementmörtel erbaut worden. Die Umfassungsmauern sind von einer circa 60 cm starken Schichte von festgestampfitem Lehm umgeben und diese schliesst sich dicht an den aus festem Lehm und Kies bestehenden gewachsenen Boden an. Ueber den 15 cm starken Gewölben ruht eine gegen 1 1/2 m hohe Erdschichte, welche mit Gras und Gesträuch bepflanzt wurde. Um das durchsickernde Regen- und Schneewasser von den Gewölben abzuleiten, wurden diese einbetonirt und zwar so, dass sich längs den Gewölbscheiteln sowie in einer darauf senkrechten Symmetrielinie Gräte bildeten, von denen aus das Wasser auf schwach geneigten Flächen und Rinnen nach aussen fliessen konnte.

Um dem steigenden Wasserbedarf der Stadt zu genügen, wurde im vorigen Jahre der Bau eines Ergänzungsreservoirs beschlossen und im November mit dem Ausbau des Erdmaterials begonnen. Die Scheidemauern dieses Neubauens laufen senkrecht zu denjenigen des bestehenden Reservoirs und sind in der Figur 2 durch punktierte Linien angegeben.

Die Baugrube wurde in der Nähe der 1,25 m starken Abschlussmauer bis auf 2 1/2 m unter deren Oberkante ausgegraben; zur Sicherheit wurde jedoch noch eine nahezu einfellige Böschung stehen gelassen, wie sie aus der Figur 3 zu ersehen ist. Gegen die Endpunkte hin flachte sich die Grube etwas aus und an den Ecken A und B (Figur 2) wurden grössere Erdkörper intact gelassen. Ferner wurden,

Bei *U* war ein 30 cm weites Ueberlaufrohr in die Mauer eingelassen und einer der (in der Figur 2 ange deuteten) senkrechten Risse fiel genau mit dieser Stelle zusammen.

um mit dem Mauerwerk beginnen zu können, ohne das alte Reservoir zu sehr zu gefährden, zunächst nur für die erste und dritte Scheidemauer (*a* und *b*) 2 m breite Schlitze ausgehoben und es sollte die Ausmauerung derselben und damit die Stützung der Abschlussmauer am 1. April ihren Anfang nehmen. Da stürzte diese in der vorangehenden Nacht in ihrer ganzen Länge um und zog den Einsturz der zwei nächsten Scheidemauern, somit den Zusammenbruch dreier Kammern nach sich.

Die Abschlussmauer ruhte nach dem Unfall in schiefer Lage und in fünf Blöcke zerfallen auf den zusammengesetzten Erdmassen. Die Trennungsfuge war in der Nähe der obgenannten Schlitze 4 m von der Oberkante entfernt; nach beiden Seiten hin treppete sie sich, den Mörtelfugen folgend aufwärts ab und stand bei *A* nur $3\frac{1}{2}$, bei *B* nur noch 2 m von der Oberkante ab. Die Gewölbe und Zwischenmauern lagen in zahlreiche Stücke zerbrochen und mit Erde vermischt auf dem Reservoirboden wirr durcheinander; doch war immerhin aus der Lagerung der Bruchstücke die nach aussen gehende Bewegung zu erkennen. Bei *B* hatte sich ein Gewölbstück in die klappende Fuge der Hauptmauer eingekleilt. Die senkrechten Erdgewölbe zeigten mit Ausnahme einer einzigen Stelle bei *B* keinerlei Beschädigung. Auch der Reservoirboden war nahezu unversehrt.

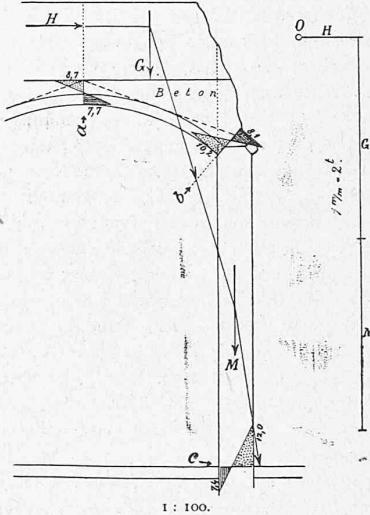
Fig. 5.

Merkwürdigerweise aber beschränkte sich der Einsturz auf drei Kammern; die dritte Zwischenwand hielt Stand und zeigte auch nicht den geringsten Riss. Freilich war diese Mauer keinem Wasserdruck ausgesetzt; dagegen lastete auf dem sich anschliessenden Gewölbe die schwere Erdmasse in voller Breite. (Vgl. Figur 5). Bestimmt man hiefür wie oben den Schub, welchen das Gewölbe auf die Mauer ausübt, so bekommt man $9,3 \text{ t}$ auf den laufenden Meter und diese Kraft, mit dem Gewicht der Mauer zusammengesetzt, ruft an der Basis eine Zugspannung von 74 kg pro cm^2 hervor.

möglich, die Grösse dieses günstig wirkenden Factors zu berechnen. Ferner kann man annehmen, dass das Gewölbe, welches durch die feste Betonabdeckung nicht wesentlich verstärkt wurde, mehr oder weniger als Balken wirkte und demzufolge die Mauer mehr vertical belastete. Wir haben, von diesem Gedanken ausgehend, in der Figur 5 die Drucklinie mit einem Horizontalschub von $1 \frac{3}{4} \text{ t}$ gezeichnet, und zwar (durch mehrmaliges Probieren) derart, dass die Zugspannungen an den drei gefährlichsten Stellen a, b und c annähernd gleich gross herauskamen, und sind dabei auf Spannungen von $7 \frac{1}{2} - 8 \text{ kg}$ gelangt. Dabei haben wir den Schnitt durch die Mitte der Mauer gewählt, wo die Betonirung am stärksten ist. Möglicherweise
