Zeitschrift: Schweizerische Bauzeitung
Herausgeber: Verlags-AG der akademischen technischen Vereine
Band: 11/12 (1888)
Heft: 22

Die Hochwasser vom 2. und 3. October 1888 und deren Zerstörungen an der Broyenthalbahn, Linie Palézieux-Payerne.

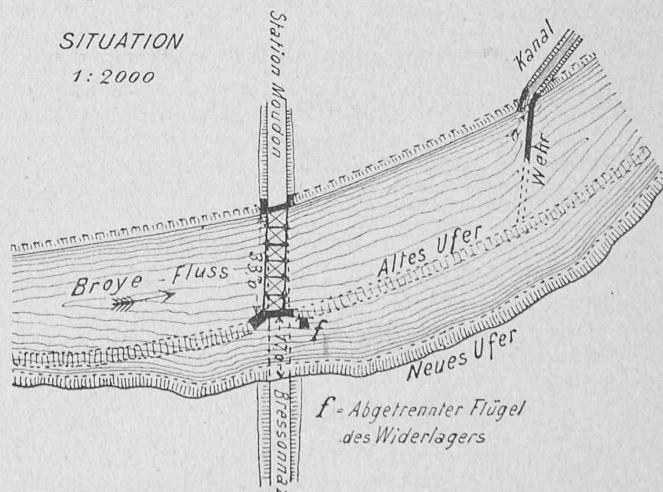
Fig. 2. Broye-Brücke zwischen Bressonnaz und Moudon.

Umkippen des rechtsseitigen Widerlagers der Broyebrücke bei Moudon in Folge Wegreissens eines Wehres und daheriger Sohlenvertiefung.

Zwischen Bressonnaz und Moudon dicht vor letzterer Station wird der Broyefluss durch die Bahn mittelst einer schießen eisernen Brücke überschritten. (Fig. 2.)
