Zeitschrift:	Schweizerische Bauzeitung
Herausgeber:	Verlags-AG der akademischen technischen Vereine
Band:	11/12 (1888)
Heft:	22
Artikel:	Die Hochwasser vom 2. und 3. October 1888 und deren Zerstörungen an der Broyenthalbahn, Linie Palézieux-Payerne
Autor:	Z.
DOI:	https://doi.org/10.5169/seals-15018

Die Hochwasser vom 2. und 3. October 1888 und deren Zerstörungen an der Broyenthalbahn, Linie Palézieux-Payerne.

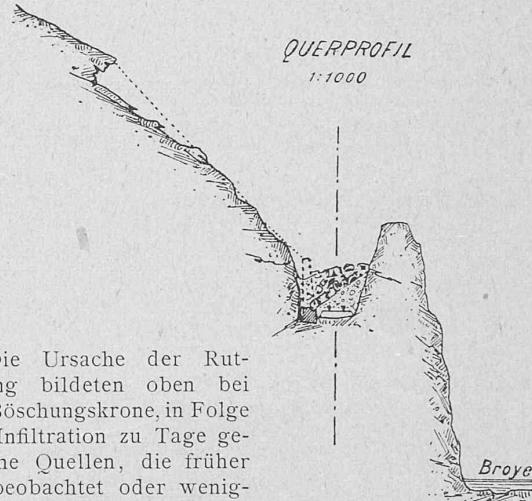
Fig. 1. Einschnitt Villangeaux zwischen Ecublens und Bressonnaz.

In diesem Einschnitte stürzte die 8 m hohe Stütz- und Futtermauer, wegen erfolgter erheblicher Ablösungen hoch oben an der Böschung, auf ungefähr 50 m Länge ein, wodurch der Einschnitt auf durchschnittlich 3,50 m Höhe und 60 m Länge eingefüllt wurde (Fig. 1). Die unteren Schichten des Einschnittes bestehen aus Molassen, mit den gewöhnlichen mergeligen Ueberlagerungen, auf welchen sich die Gleitfläche bildete und die Abrutschung stattfand.

Beim Aushub der etwa 1000 m³ messenden Masse behufs Freimachung der Bahn ergab sich, dass die Mauer in Folge des entstandenen Schubes sich gleich einer Wand um die untere Kante kippend im Einschnitte umgelegt hatte und es muss als ein grosses Glück betrachtet werden, dass der Einsturz rechtzeitig vom Bahnbewachungspersonal bemerkt und so grösseres Unglück für die Züge verhütet worden ist.

Die Ursache der Rutschung bildeten oben bei der Böschungskrone, in Folge von Infiltration zu Tage getretene Quellen, die früher nie beobachtet oder wenigstens ihrer Unbedeutendheit wegen kaum bemerkt worden sind.

Nach erfolgter Entwässerung beabsichtigt man die Böschung staffelförmig anzulegen und die Stützmauern in geringerer Höhe auszuführen.

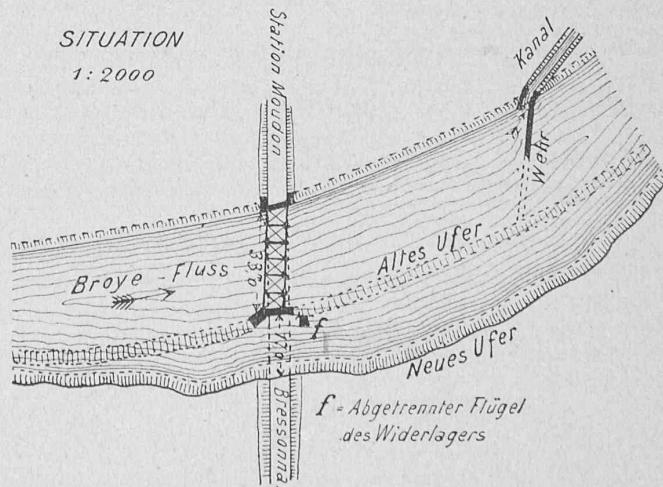
Fig. 2. Broye-Brücke zwischen Bressonnaz und Moudon.

Zwischen Bressonnaz und Moudon dicht vor letzterer Station wird der Broyefluss durch die Bahn mittelst einer schießen eisernen Brücke überschritten. (Fig. 2.)

Die Eisenconstruction der Brücke als Fachwerk konstruiert mit Fahrbahn unten hat Trapezform mit einer Länge von 35,40 m, bei 33,10 m schiefer Öffnung (1 Lichtweite 30 m) und bei einer Constructionshöhe von 5,70 m in der Mitte; sie wiegt ungefähr 50 000 kg und kostete etwa 25 000 Fr., während die Gesamtkosten des Objectes etwa 31 000 Fr. betragen haben sollen.

Die Fundation der Widerlager ist in gewöhnlicher Weise mittelst Betonlage und Spundwänden hergestellt.

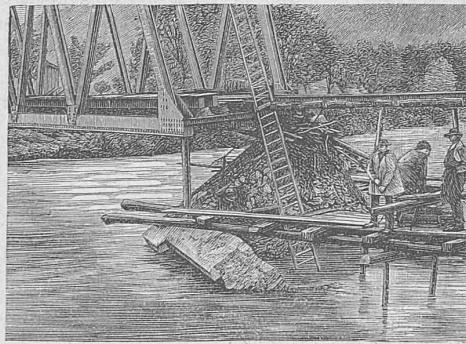
Fig. 3. Broye-Brücke. Ansicht von Bressonaz her.

In Moudon hat das Hochwasser bei den Bauten jedenfalls vor dem Wegreissen des unterhalb gelegenen Wehres die Höhe von 3,50 m erreicht. Besagtes Wehr, einige hundert Meter unterhalb der Brücke gelegen, wurde dann am 3. October theilweise weggerissen und zerstört; in Folge dessen ergab sich oberhalb eine Sohlenvertiefung und daher Unterhöhlung des rechtsseitigen, dem Stromangriffe am meisten ausgesetzten Widerlagers der Brücke, so dass dasselbe um die untere Fundamentkante flussaufwärts, mit etwälcher Neigung gegen die Mitte des Stromlaufes umkippte und die Eisenconstruction demnach auf dieser Seite nur noch mit dem einen Träger aufruhte, wogegen der andere (flussaufwärts) in der Luft hing. Während und in Folge des Umkippens wurde die ganze Brücke durch die Bewegung flussaufwärts mitgenommen und gedreht, so dass deren Axe gegenüber der ursprünglichen Lage um etwa 3,70 m auf dem rechtseitigen Ufer verschoben war. Die noch auf drei

Punkten aufruhende Brücke wurde so hauptsächlich durch den Schienenstrang in der Schwebé gehalten.

Nach dem Hochwasser wurde dann der linksseitige freihängende Träger provisorisch unterstützt. Die untenstehenden Zeichnungen (Photographien entnommen) geben ein Bild dieses Zustandes nach der Katastrophe.

Vom umgekippten Widerlager wurde nur der rechtsseitige Flügel, in Folge der sich auf dem rechten Ufer hinter dem Widerlager auf 17 m Breite gebildeten Bresche abgetrennt und umgeworfen, da er eben von hinten angegriffen worden ist. Das übrige Mauerwerk bildete auch nach dem Umkippen noch ein Ganzes; ein Beweis der Güte des Mauerwerkes, was sich nachher hauptsächlich bei dessen theilweiser Demolirung, die sehr viel Mühe kostete, bestätigte.

Nach dem Hochwasser wurde die Brücke dann mit grosser Fertigkeit in ihre frühere Ablage zurückgedreht, an Stelle des Widerlagers auf Holzjoche gesetzt und die hinter demselben befindliche 17 m lange Bahndammbresche mittelst Holzgerüst überbrückt, so dass am 21. October, nachdem die Untersuchung der Brückenbestandtheile und Nieten, sowie die Brückenprobe befriedigende Resultate ergeben hatten, die Brücke wieder von Maschinen befahren und der Betrieb ohne Unterbrechung auf der ganzen Strecke in provisorischer Weise wieder eröffnet werden konnte.

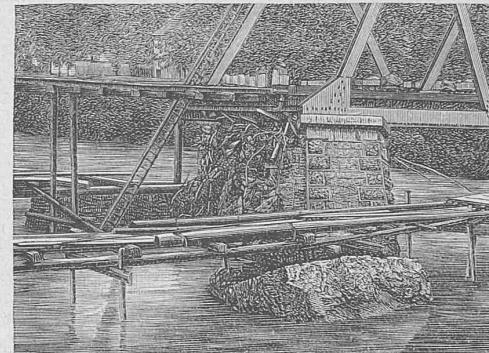
Fig. 4. Broye-Brücke. Ansicht vom Fluss her, unterhalb der Brücke.

Die Unterkolkung des Brückenwiderlagers bei Moudon

hat sehr grosse Aehnlichkeit mit derjenigen bei der Birnbrücke der J. B. L. Bahn im Jahre 1881 (September) bei Mönchenstein vorgekommen, deren umgestürztes Widerlager dann durch ein pneumatisch fundiertes ersetzt wurde, um der Gefahr bei neuem Wehrbruch (Industriecanal Basel) zu begegnen. Für Moudon ist die Frage, ob pneumatische Fundation oder nicht, noch im Stadium der Prüfung, man will vorerst die Resultate neu angefangener Sondirungen der Flussohle abwarten, ehe man sich entscheidet.
