Zeitschrift: Schweizerische Bauzeitung
Herausgeber: Verlags-AG der akademischen technischen Vereine
Band: 17/18 (1891)
Heft: 25

Artikel: Das Eisenbahnunglück bei Mönchenstein
Autor: [s.n.]
DOI: <https://doi.org/10.5169/seals-86124>

Das Eisenbahnunglück bei Mönchenstein.

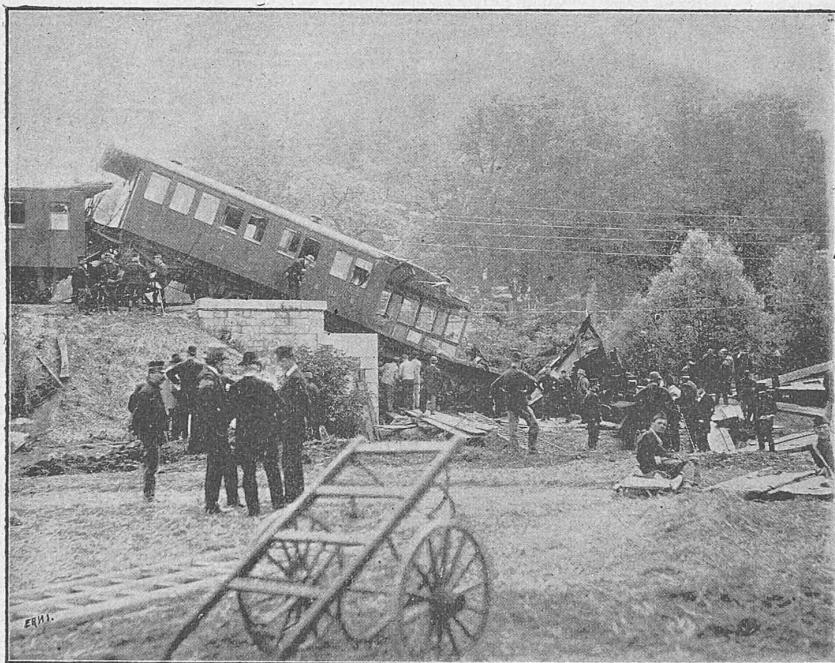
Fig. 1. Einsturz der Eisenbahnbrücke bei Mönchenstein.

Linksseitiges Widerlager. Aufnahme vom 15. Juni.

Fig. 1 stellt den Zustand des linken Widerlagers der Brücke nach dem erfolgten Absturz dar. Der hängende Personenwagen ruht noch auf dem Widerlager auf; derselbe wurde später nebst den übrigen vier auf dem Damm stehen gebliebenen vier Personenwagen entfernt. Auf den übrigen Bildern, die Dienstag Nachmittags 3—4 Uhr aufgenommen wurden, findet sich dieser Wagen nicht mehr vor.

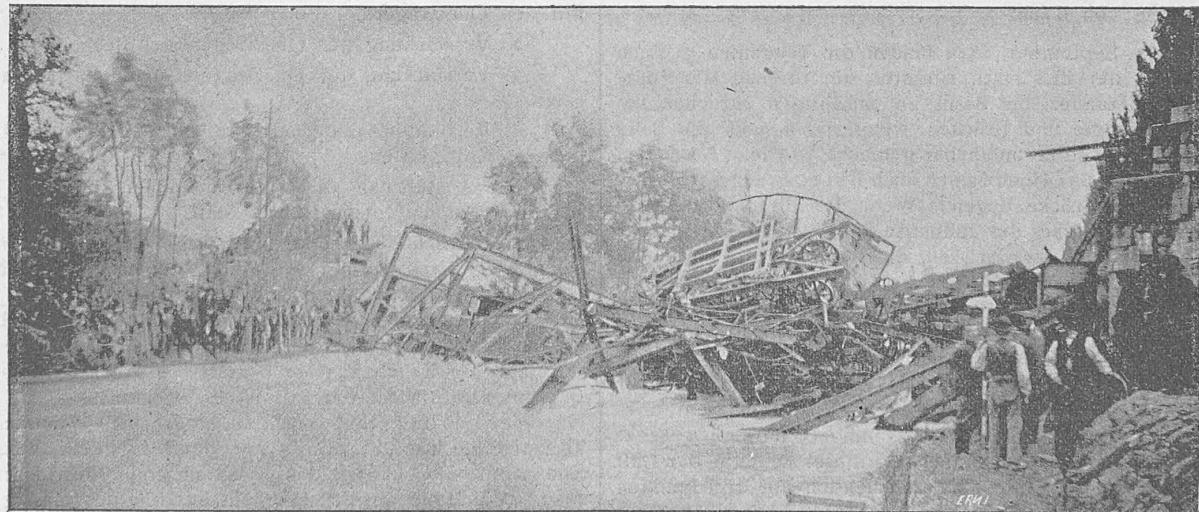
Fig. 4. Einsturz der Eisenbahnbrücke bei Mönchenstein.

Ansicht der Zerstörung vom linken Ufer unterhalb der Brücke aus. Aufnahme vom 16. Juni.

Fig. 4 gibt eine Ansicht der Zerstörung ebenfalls vom linksseitigen Ufer aus, aber unterhalb der Eisenbahnbrücke. Die Beleuchtungsverhältnisse waren bei der Aufnahme ausserordentlich ungünstig.

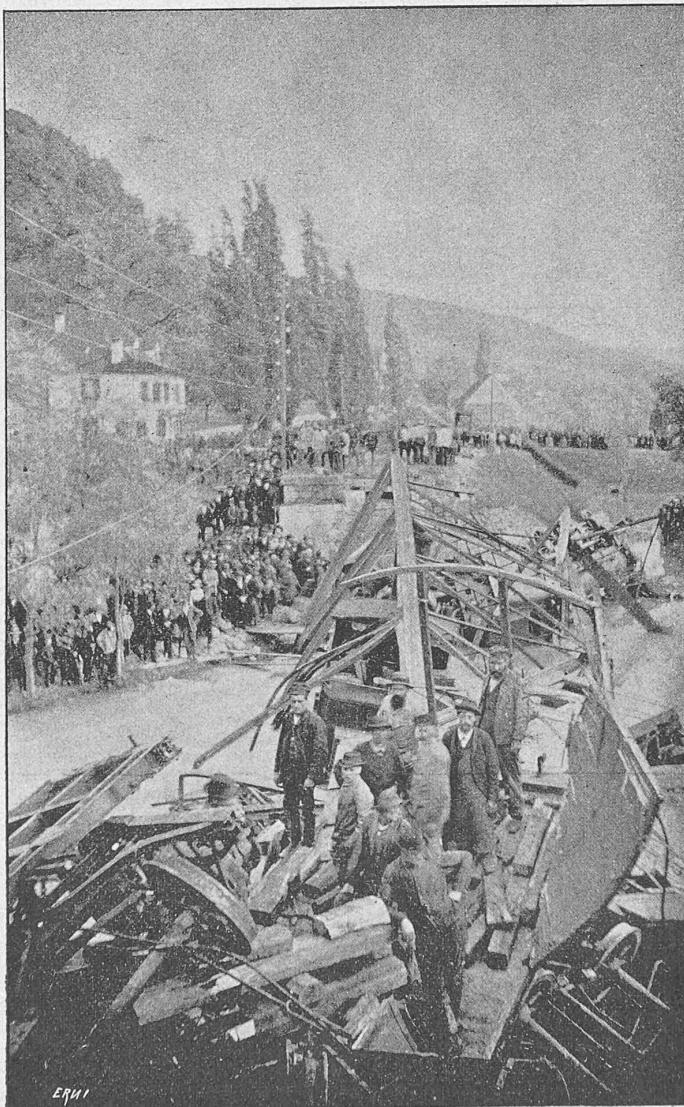
Fig. 5. Einsturz der Eisenbahnbrücke bei Mönchenstein.

Fig. 5 ist vom linksseitigen Widerlager aus aufgenommen und gibt eine Uebersicht über den abgestürzten Brückenträger. Auch hier wurde die Aufnahme durch schlechte Beleuchtung erschwert.

Ansicht der Zerstörung vom linken Widerlager aus. Aufnahme vom 16. Juni.
