**Artikel:** Doppel-Compound-Locomotive für den Bergdienst der Gotthardbahn (System Mallet)  
**Autor:** [s.n.]  
**DOI:** <https://doi.org/10.5169/seals-86140>

### Doppel-Compound-Locomotive für den Bergdienst der Gotthardbahn.

(System Mallet.)

Gebaut von J. A. Maffei in München 1891.

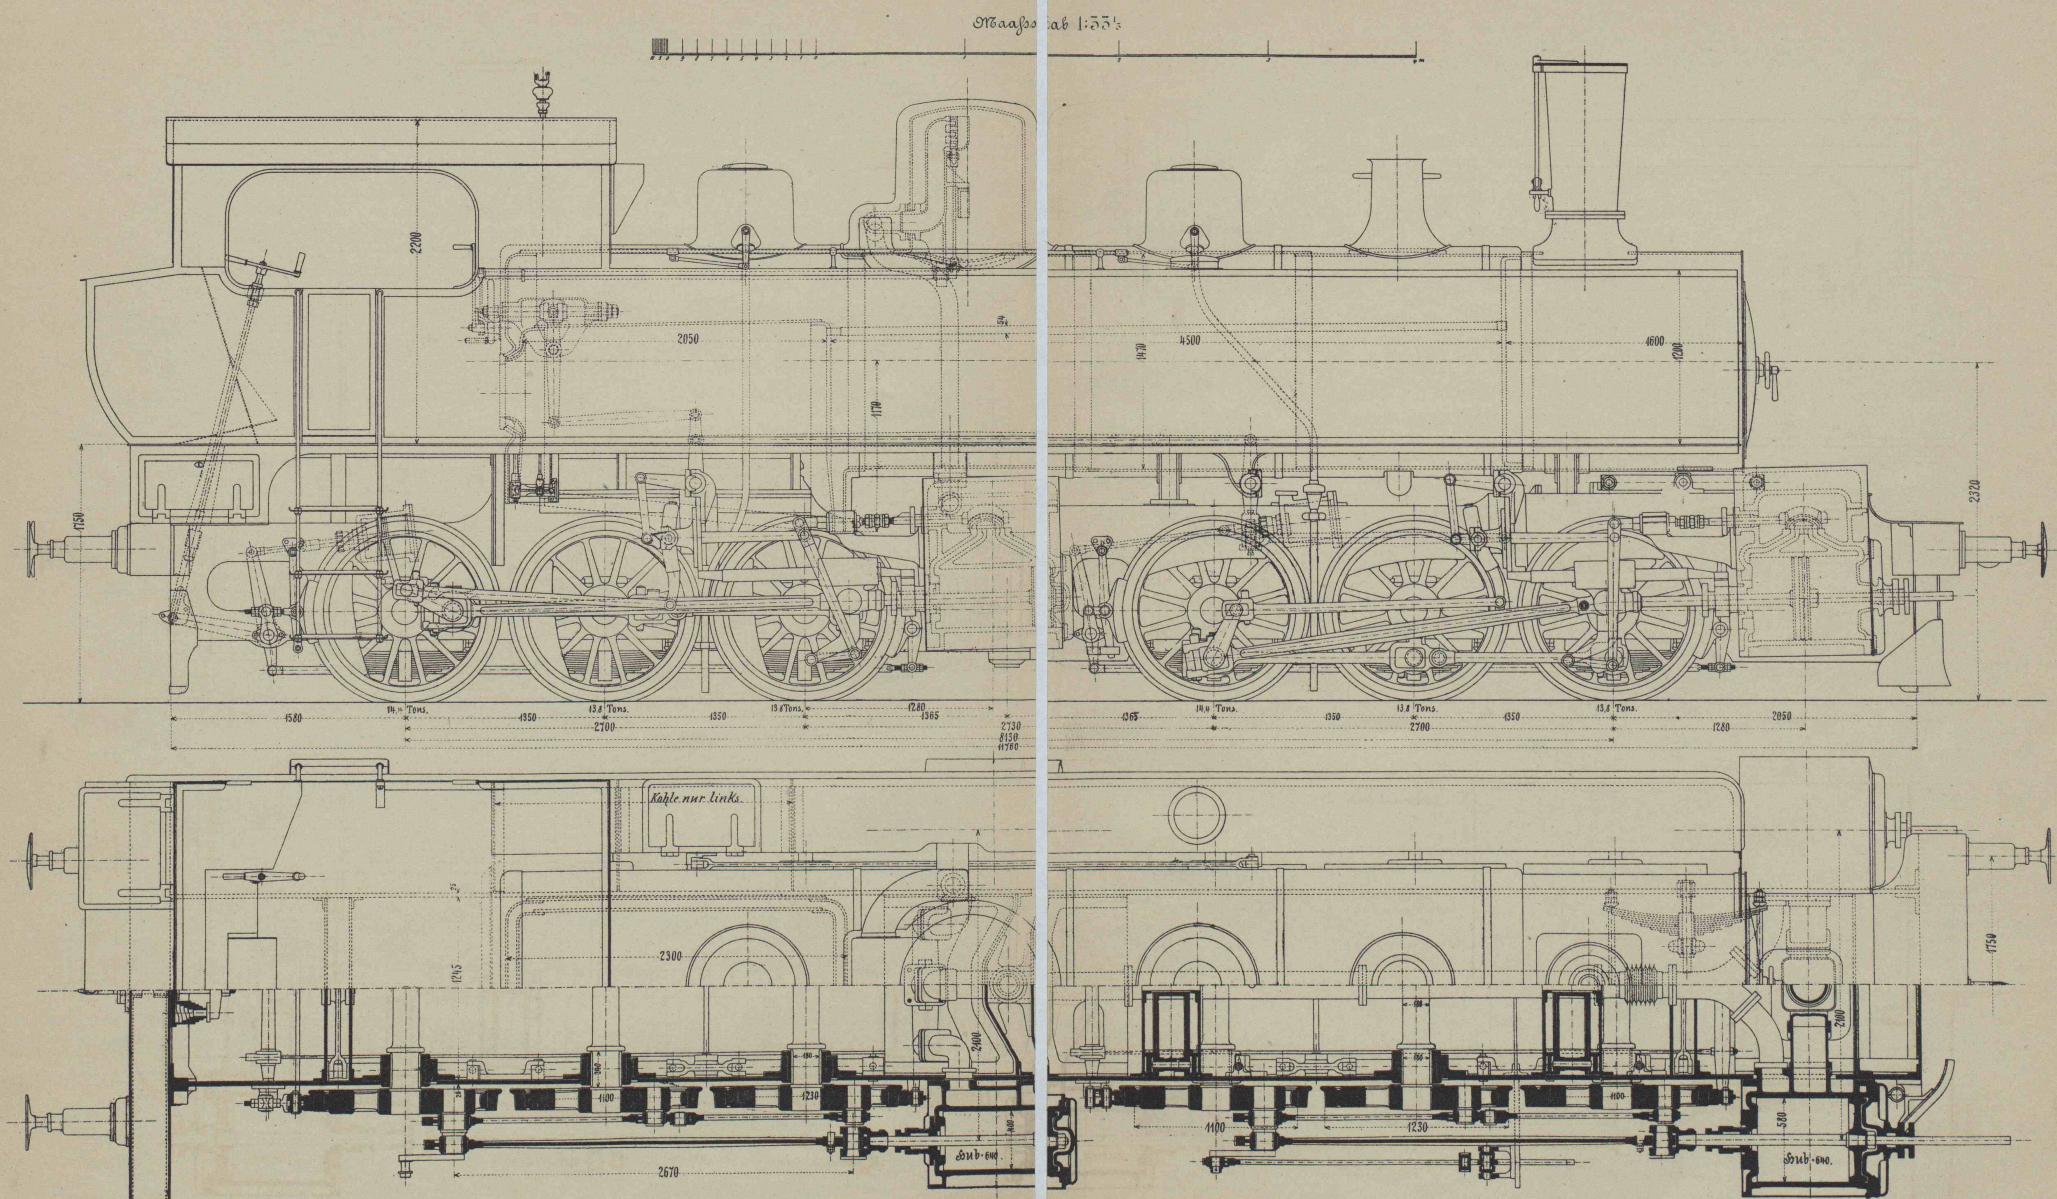
# DOPPEL-COMPOUND-LOCOMOTIVE DER GOTTHARDBAHN

Seit dem Frühling dieses Jahres steht die durch beiliegende Tafel und die beiden Textzeichnungen auf Seite 22 und 23 dargestellte Doppel-Compound-Locomotive auf den Bergstrecken der Gotthardbahn für den Güterzugsdienst in Betrieb.

Das ökonomische Compoundsystem konnte bei vier Zylindern, von denen die hintern (Hochdruckzylinder) mit dem Kessel fest verbunden sind, während die vorderen (Niederdruckzylinder) an einem beweglichen Rahmen sitzen, ohne Schwierigkeit durchgeführt werden und der im beweglichen Receiverrohr vorkommende Maximaldruck von 4 Atm. gestattet ein verhältnismässig leichtes Dichthalten dieses Rohres.

Der mit dem Hintergestell fest verbundene Kessel, welcher sich nach vorne beliebig ausdehnen kann, ruht auf dem Vordergestell mittelst zweier gusseiserner, in Öl gelagerter Gleitbacken, welche auf balancierartig in den Rahmen gelagerten elastischen Unterlagen stets fest aufruhen.

dergestells in die Gerade sind zwischen demselben und dem Kesselvorderende horizontale Federn gelagert, während ein Anschmiegen an die Unebenheiten der Bahn durch Längs- und Querbalanciers bei beiden Gestellen (ein Aufrufen auf drei Punkten bewirkend) erzielt wird.

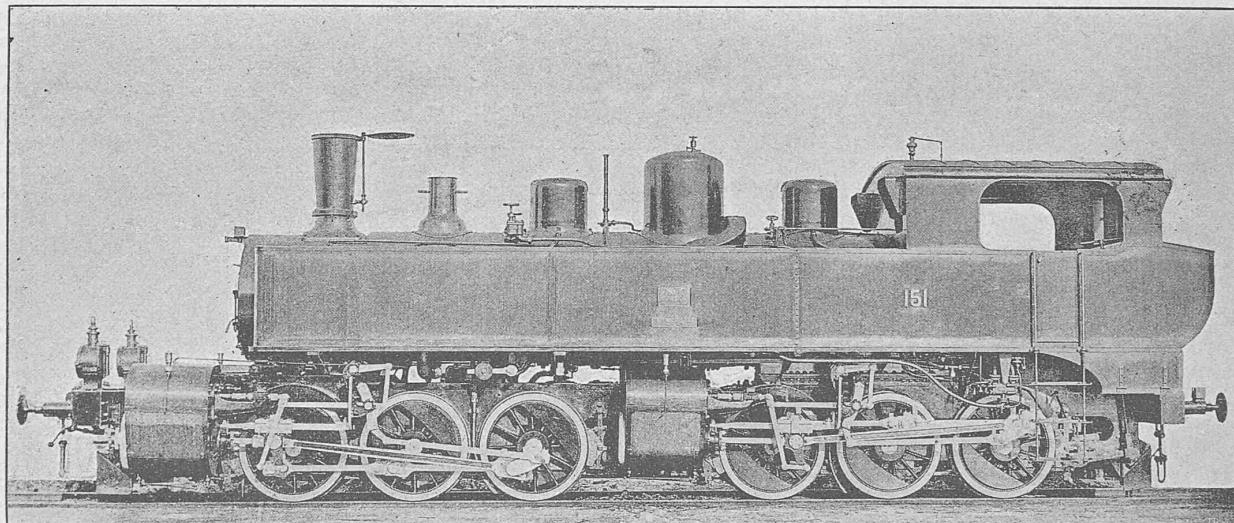
#### Doppel-Compound-Locomotive für den Bergdienst der Gotthardbahn.

Dampfspannung . . . . .	12 Atm.	Triebad-Durchmesser . . . . .	1230 mm
Durchmesser der Hochdruck-Cylinder . . . . .	400 mm	Radstern-Durchmesser . . . . .	1100 "
Durchmesser der Niederdruck-Cylinder . . . . .	580 "	Entfernung zwischen den Puffern . . . . .	43776 "
Kolbenhub . . . . .	640 "	Totaler Radstand . . . . .	8130 "
Zugkraft . . . . .	9000 kg	Dienstgewicht mit sämmtlichen Vorräthen . . . . .	85 t
Heizfläche der Feuerbox . . . . .	9,3 m <sup>2</sup>	Dienstgewicht ohne sämmtliche Vorräthe . . . . .	73 "
Heizfläche der Siederohre . . . . .	145,7 "	Leergewicht etwa . . . . .	67 "
Total Heizfläche . . . . .	155,0 "	Wasser-Vorrath . . . . .	7,0 "
Rostfläche . . . . .	2,2 "	Kohlen-Vorrath . . . . .	4,3 "

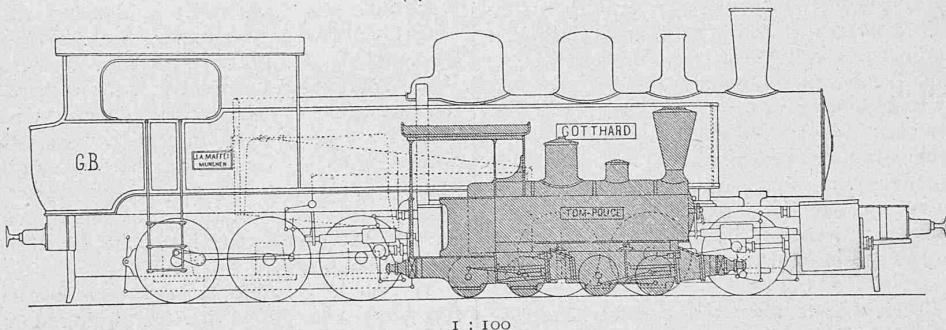
Grössenverhältnisse der Doppel-Compound-Locomotive der Gotthardbahn im Vergleich mit den kleinen Decauville-Maschinen.  
(System Mallet.)

Tom Pouce	Gotthard		Tom Pouce	Gotthard
Rostfläche . . . . .	0,49 $m^2$	2,2 $m^2$	Radstand jeder Gruppe . . . . .	0,85 $m$	2,70 $m$
Directe Heizfläche . . . . .	2,30 "	9,3 "	Totaler Radstand . . . . .	2,80 "	8,13 "
Heizfläche der Rohre . . . . .	20,0 "	145,7 "	Länge der Maschine zwischen den Puffern	5,38 "	13,775 "
Total Heizfläche . . . . .	22,3 "	155 "	Wasser-Vorrath . . . . .	1350 kg	7000 kg
Dampfspannung . . . . .	12 Atm	12 Atm.	Kohlen . . . . .	500 "	4300 "
Durchmesser des Hochdruckzylinders . . . . .	0,185 m	0,40 m	Leergewicht der Maschine . . . . .	9300 "	60000 "
Durchmesser des Niederdruckzylinders . . . . .	0,28 "	0,58 "	Dienstgewicht im Maximum . . . . .	11600 "	86000 "
Kolbenhub . . . . .	0,26 "	0,64 "	Zugkraft . . . . .	1800 "	9700 "
Laufkreisdurchmesser der Räder . . . . .	0,60 "	1,23 "	Radstand . . . . .	0,60 m	1,450 m
