Zeitschrift: Schweizerische Bauzeitung
Herausgeber: Verlags-AG der akademischen technischen Vereine
Band: 19/20 (1892)
Heft: 9

Ursachen des Verfalles der Hochbauten.*)

Von Professor Julius Koch in Wien.

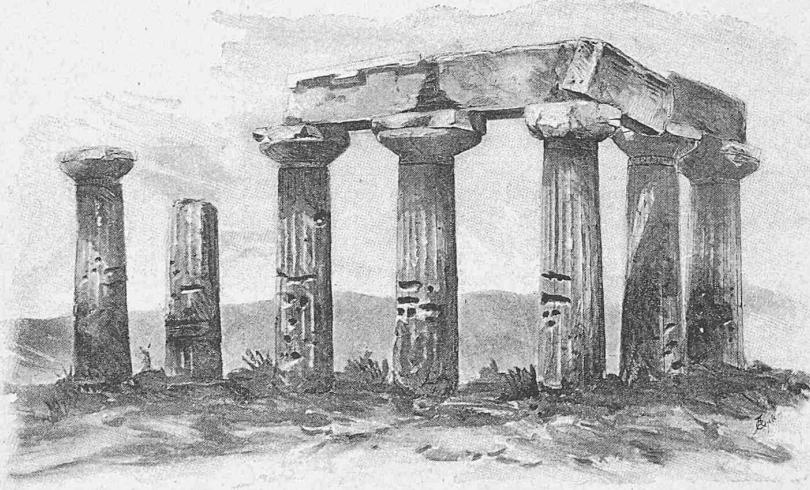
Fig. 1. Tempel zu Korinth.

haben sich durch Verwitterung tiefe muldenartige Löcher gebildet, wie sie in Fig. 1 zu sehen sind.

Der natürliche Vergang des Steinmateriale im Freien geht nach den Lassen und dem Gefüge desselben vor sich, und Steine von vorwiegend körniger Structur zeigen im Verfalle schwammartiges Ansehen. Diese Verwitterungsarten sind an den alten Baudenkmälern sehr oft deutlich zu sehen, wie beispielsweise an den Resten des dorischen Tempels in Korinth, welche aus grobkörnigem Materiale bestehen. Die etwa 7 m hohen Säulenschäfte sind Monolithe und waren mit einer Kalkschicht überkrustet. Wo diese abgefallen,

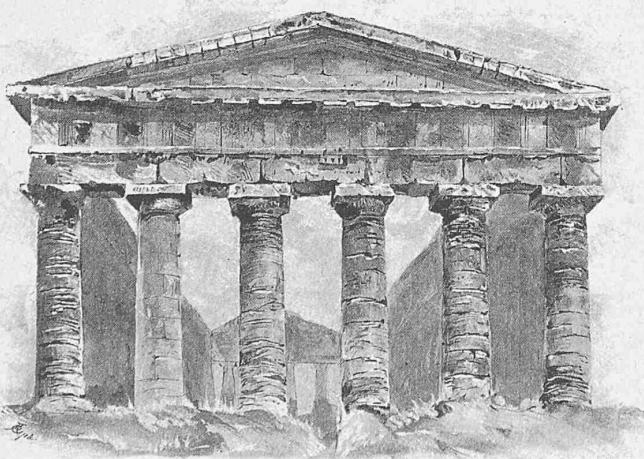
Fig. 2. Tempel zu Segesta.

Dieses Verwitterungsbild zeigt auch der Tempel zu Segesta (Fig. 2). Auch an den Säulen dieses Bauwerkes lagert die Structur horizontal, und die Abwitterung erfolgt nach derselben.

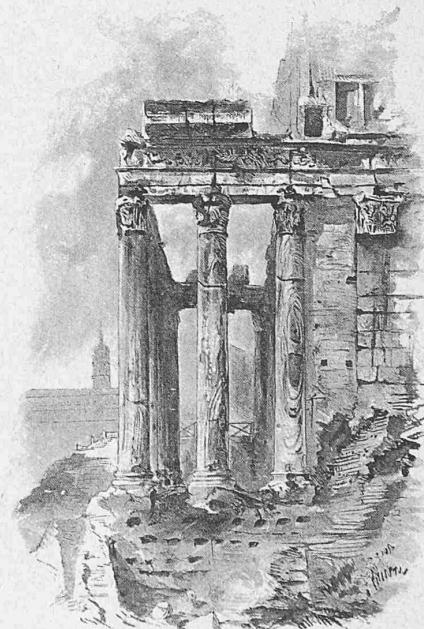
Fig. 3. Tempel des Antonin und der Faustina in Rom.

Der Meister, welcher den Tempel des Antonin und der Faustina in Rom errbaute, konnte die Säulenschäfte nur so aus dem Bruche bekommen, dass die Linien des Gefüges annähernd vertical stehen, und diese gehen daher dadurch zu Grunde, dass sie

sich nach diesen schalenförmig abblättern. Partielle Spaltungen und Abtrennung ganzer Schaftheile wird der weitere Verlauf des Verwitterungsprocesses sein (Fig. 3).
