**Artikel:** Ursachen des Verfalles von Hochbauten  
**Autor:** Koch, Julius  
**DOI:** <https://doi.org/10.5169/seals-17440>

### Ursachen des Verfalls der Hochbauten.

Von Professor *Julius Koch* in Wien.

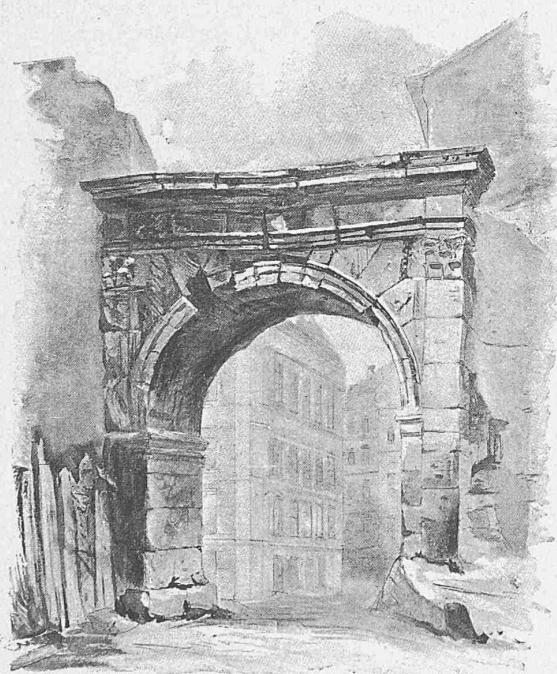
Fig. 4. Bogen des Gallienus in Rom.

Ein vorgerückteres Stadium ist am Bogen des Gallienus in Rom zu beobachten (Fig. 4). Hier ist durch Abpressung und Weiterwitterung schon eine Verschiebung der Werkstücke des Bogens eingetreten, und es beginnt bereits der damit im Zusammenhange stehende Verfall des daraufliegenden Gebälkes. Mit dem ersten Steine der Wölbung fällt dieses augenscheinlich auch.

Es ist sehr interessant zu beobachten, dass hier, sowie auch am Triumphbogen des Titus, der Verfall etwa in halber Bogenhöhe zuerst eintrat, und von hier aus seine weiteren Fortschritte machte. Gegen den Kämpfer zu ist auf der linken Seite der Titusbogenarchivolte das erste Werkstück noch unversehrt, am Bogen des Gallienus sind noch beide Anlaufsquadern des Bogens vollständig intact. Dieselbe Beobachtung kann man fast an allen Bogen des Colosseums in Rom machen. Auch hier beginnt der Verfall durchwegs etwa in der halben Bogenhöhe, wo er mit

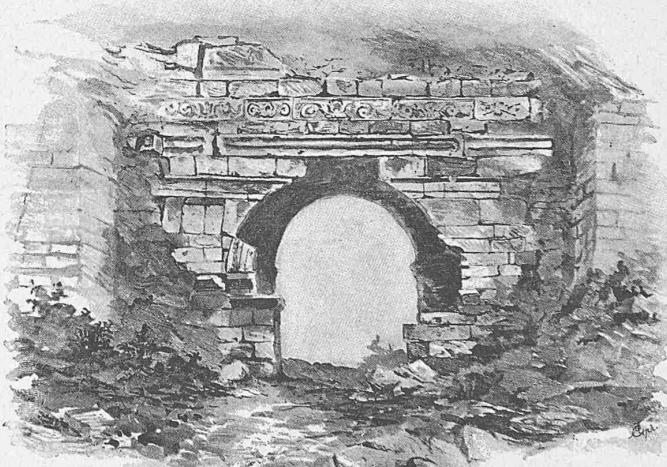
Fig. 5. Festungsthor zu Ephesus.

Das letzte Stadium des Zerfalls der Archivolte ist an einem Festungsthore zu Ephesus (Fig. 5) zu sehen, wo das Gewölbe theilweise nach Muster der dortigen altgriechischen Ueberkragung der geraden Werkstücke, aber mit Unter setzung der römischen Archivolte hergestellt ist. Die letztere ist bis auf ein unversehrtes Anlaufsstück eingestürzt, aber die Ueberkragung der daraufliegenden Quadern, welche ausser organischem Verbande mit dem Bogen stehen, hat bisher den gänzlichen Ruin des Objectes verhütet.

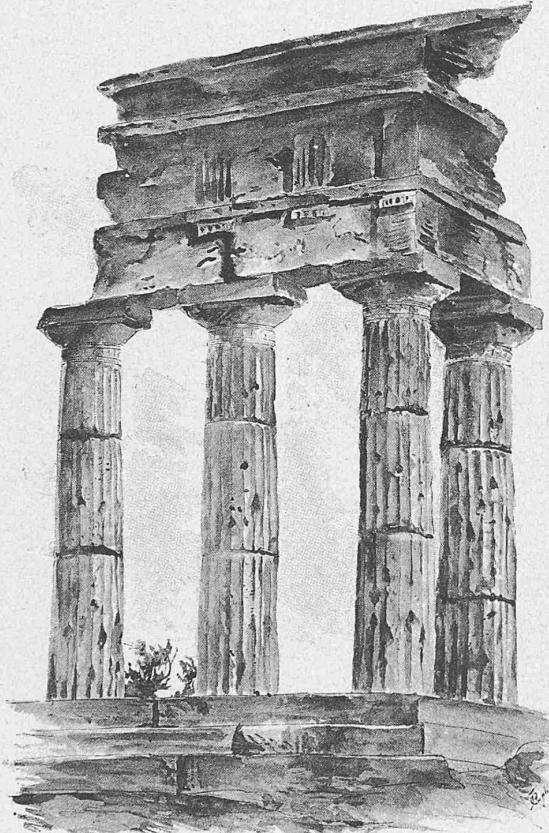
Fig. 6. Tempel des Kastor und Pollux zu Agrigent.

Verhältnissmässig gering ist dieser Process an den noch stehenden Resten des Tempels des Kastor und Pollux in Agrigent entwickelt (Fig. 6). Es ist nur deutlich ersichtlich, wie an der Stossfuge des Architraves die Abbröckelung beginnt und in deren Fortsetzung auch die Architrav-Unterkante zerstört ist. Auch die Säulentrommeln sind an den Lagerfugen abgepresst, und daran setzt sich die Zerstörung an den scharfen Kanten der Cannelirung fort.

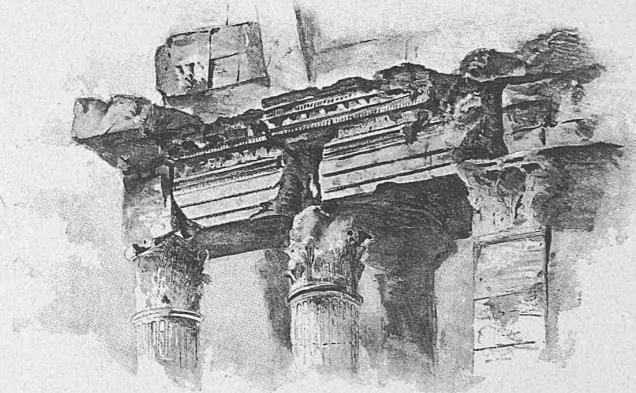
Fig. 7. Tempel-Detail von Balbek.

Die Ruinen von Heliopolis (Balbek), aus der spät-römischen Zeit stammend, zeigen an dem vorliegenden Detail schon deutlicher den Verfall aus obiger Ursache (Fig. 7). Hier hat die Deformation des Architraves an den Stossfugen schon grössere Dimensionen angenommen, und im Niederbruche des Abgelösten auch Theile des Capitäl in Mitleidenschaft gezogen.

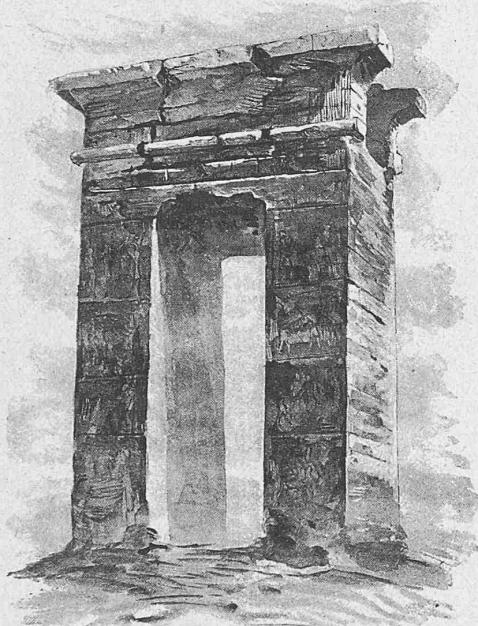
Fig. 8. Pylonenthor zu Karnak.

Ein interessanter Fall von Kantenpressung ist an einem Pylonenthor zu Karnak (Fig. 8) zu beobachten. Hier ging diese natürliche Zerstörung der Steinmasse von den Stellen aus, wo der Sturzquader auf den Widerlagern ruht, und die Ablösung an demselben setzte sich an dessen Unterkante, wie an den griechischen Architraven fort. Nur hat sich an diesem aegyptischen Bauwerke, da das Auflager strammer und starrer war, auch der Kantenbruch streng dem Kräftekspiel entsprechend entwickeln müssen. Es ist das Material so weit gebrochen, bis die Spannung sich in Form des Kräftekogens auch äusserlich manifestirte, und sich so das natürliche Gewölbe herstellte. Im vorliegenden Falle hätte aber der Gewölbebogen zu geringe Stärke, und es zeigt sich dies bereits in einem Scheitelbruche, und in Folge dessen in der Deformation der darüber liegenden Architekturtheile. Wäre der Deckstein höher dimensionirt, so hätte es noch lange keine Noth, und es erweist sich auch hier, wie im Allgemeinen, dass unter sonst gleichen Constructionsbedingungen grosse Werkstücke dem Zerfalle wissamer widerstehen. Die Bogenform ist auch an den Resten des Architraves des Tempels des Diocletian in Palmyra deutlich zum Vorschein gekommen, ist also durchaus keine vereinzelte Erscheinung. Andere lehrreiche Beispiele des Verfalles finden ihre Erklärung im Weichen des Widerlagers der Constructionsbogen, wie ein solches durch Comprimirung

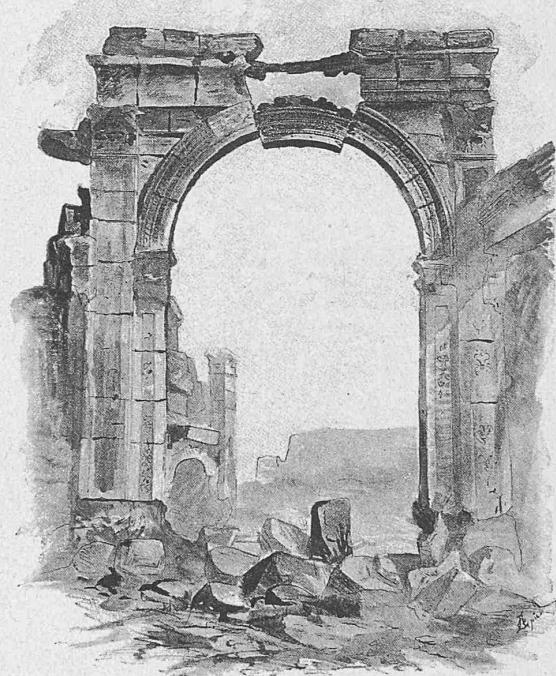
Fig. 9. Triumphbogen in Palmyra.

Eine solche Verschiebung oder Pressung muss an einem Triumphbogen in den Bauresten von Palmyra (Fig. 9) stattgefunden haben, dessen Bruch ehestens zu erfolgen droht. Es sind die Widerlager gewichen, und der Schlussstein dadurch aus den Fugen gebracht worden. Auch in den Ruinen von Balbeck ist an einem geraden Portalsturze, der durch einen keilförmigen Quader geschlossen ist, eine ganz ähnliche Erscheinung zu beobachten. Dieser ist in mehr als halber Höhe abgerutscht und nun von einem verständigen Restaurator mit Mauerwerk untersetzt worden.

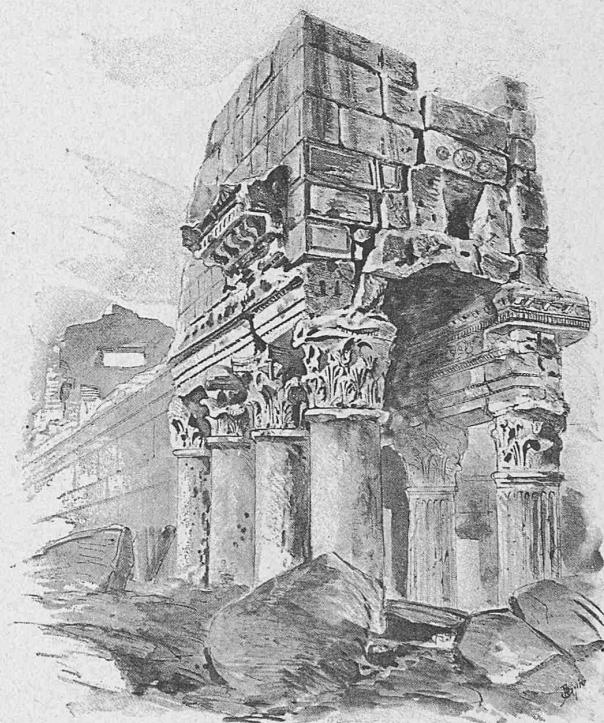
Fig. 11. Aus den Ruinen von Baalbek.

Ein Beispiel dieser Art habe ich den Ruinen von Balbek (Fig. 11) entnommen. Die weitklaffenden Fugen hinter den Gebälkquadern und darüber lassen die Tendenz des Zerfalles leicht erkennen. Ich will bei dieser Gelegenheit auch erwähnen, in welcher Weise die Verankerung auf die Art des Zusammenbruches des Bauwerkes einwirkt. Die Verankerung bestand bei den griechischen Tempeln meist in Eisenklammern, die mit Blei vergossen wurden, wie dies beispielsweise am Tempel der Nemesis zu Rhamnus erkannt wurde. Es waren also nur die Steine untereinander verankert, und mit dem Verfälle derselben lösten sich auch Klammern und Döbel. Diese Art der Verankerung bildete also kein Hinderniss des Zusammenbruches nach einer der früher beschriebenen Weisen. Unsere moderne Verankerung mit durchlaufenden Mauerschliessen ist wol meist zunächst ein Nothbehelf, um das grüne Mauerwerk in seiner Form zu erhalten. Auf die Art des Einstürzens des Bauwerkes nimmt sie aber unter allen Umständen einen wesentlichen Einfluss, da nach unserer Weise verhängte Gebäude in den
