**Artikel:** Ursachen des Verfalles von Hochbauten

Autor: Koch, Julius

## Ursachen des Verfalles der Hochbauten.

Von Professor Julius Koch in Wien.
(Fortsetzung.)

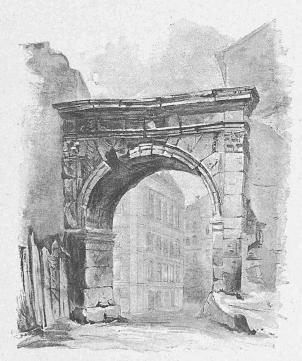
Fig. 4. Bogen des Gallienus in Rom.

Ein vorgerückteres Stadium ist am Bogen des Gallienus in Rom zu beobachten (Fig. 4). Hier ist durch Abpressung und Weiterwitterung schon eine Verschiebung der Werkstücke des Bogens eingetreten, und es beginnt bereits der damit im Zusammenhange stehende Verfall des daraufliegenden Gebälkes. Mit dem ersten Steine der Wölbung fällt dieses augenscheinlich auch.

Es ist sehr interessant zu beobachten, dass hier, sowie auch am Triumphbogen des Titus, der Verfall etwa in halber Bogenhöhe zuerst eintrat, und von hier aus seine weiteren Fortschritte machte. Gegen den Kämpfer zu ist auf der linken Seite der Titusbogenarchivolte das erste Werkstück noch unversehrt, am Bogen des Gallienus sind noch beide Anlaufsquadern des Bogens vollständig intact. Dieselbe Beobachtung kann man fast an allen Bogen des Colosseums in Rom machen. Auch hier beginnt der Verfall durchwegs etwa in der halben Bogenhöhe, wo er mit

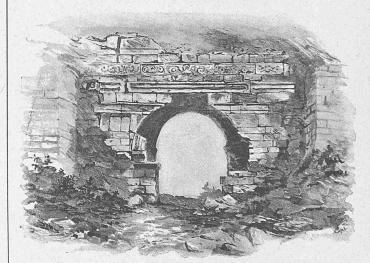
Fig. 5. Festungsthor zu Ephesus.

Das letzte Stadium des Zerfalles der Archivolte ist an einem Festungsthore zu Ephesus (Fig. 5) zu sehen, wo das Gewölbe theilweise nach Muster der dortigen altgriechischen Ueberkragung der geraden Werkstücke, aber mit Untersetzung der römischen Archivolte hergestellt ist. Die letztere ist bis auf ein unversehrtes Anlaufsstück eingestürzt, aber die Ueberkragung der daraufliegenden Quadern, welche ausser organischem Verbande mit dem Bogen stehen, hat bisher den gänzlichen Ruin des Objectes verhütet.

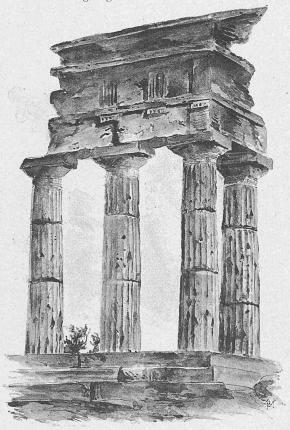
Fig. 6. Tempel des Kastor und Pollux zu Agrigent.

Verhältnissmässig gering ist dieser Process an den noch stehenden Resten des Tempels des Kastor und Pollux in Agrigent entwickelt (Fig. 6). Es ist nur deutlich ersichtlich, wie an der Stossfuge des Architraves die Abbröckelung beginnt und in deren Fortsetzung auch die Architrav-Unterkante zerstört ist. Auch die Säulentrommeln sind an den Lagerfugen abgepresst, und daran setzt sich die Zerstörung an den scharfen Kanten der Cannelirung fort.

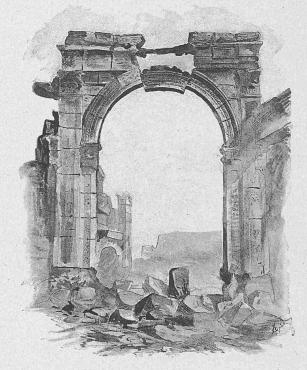
Fig. 9. Triumphbogen in Palmyra.

Eine solche Verschiebung oder Pressung muss an einem Triumphbogen in den Bauresten von Palmyra (Fig. 9) stattgefunden haben, dessen Bruch ehestens zu erfolgen droht. Es sind die Widerlager gewichen, und der Schlussstein dadurch aus den Fugen gebracht worden. Auch in den Ruinen von Balbeck ist an einem geraden Portalsturze, der durch einen keilförmigen Quader geschlossen ist, eine ganz ähnliche Erscheinung zu beobachten. Dieser ist in mehr als halber Höhe abgerutscht und nun von einem verständigen Restaurator mit Mauerwerk untersetzt worden.

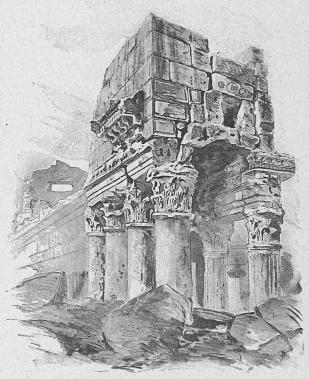
Fig. 11. Aus den Ruinen von Balbek.

Ein Beispiel dieser Art habe ich den Ruinen von Balbek (Fig. 11) entnommen. Die weitklaffenden Fugen hinter den Gebälkquadern und darüber lassen die Tendenz des Zerfalles leicht erkennen. Ich will bei dieser Gelegenheit auch erwähnen, in welcher Weise die Verankerung auf die Art des Zusammenbruches des Bauwerkes einwirkt Die Verankerung bestand bei den griechischen Tempeln meist in Eisenklammern, die mit Blei vergossen wurden, wie dies beispielsweise am Tempel der Nemesis zu Rhamnus erkannt wurde. Es waren also nur die Steine untereinander verankert, und mit dem Verfalle derselben lösten sich auch Klammern und Döbel. Diese Art der Verankerung bildete also kein Hinderniss des Zusammenbruches nach einer der früher beschriebenen Weisen. Unsere moderne Verankerung mit durchlaufenden Mauerschliessen ist wol meist zunächst ein Nothbehelf, um das grüne Mauerwerk in seiner Form zu erhalten. Auf die Art des Einstürzens des Bauwerkes nimmt sie aber unter allen Umständen einen wesentlichen Einfluss, da nach unserer Weise verhängte Gebäude in den
