Zeitschrift: Schweizerische Bauzeitung
Herausgeber: Verlags-AG der akademischen technischen Vereine
Band: 21/22 (1893)
Heft: 7

Artikel: Einsturz eines Turmes am Neubau der Garnisonskirche in Hannover
Autor: [s.n.]
DOI: <https://doi.org/10.5169/seals-18160>

Einsturz eines Turmes am Neubau der Garnisonkirche in Hannover.

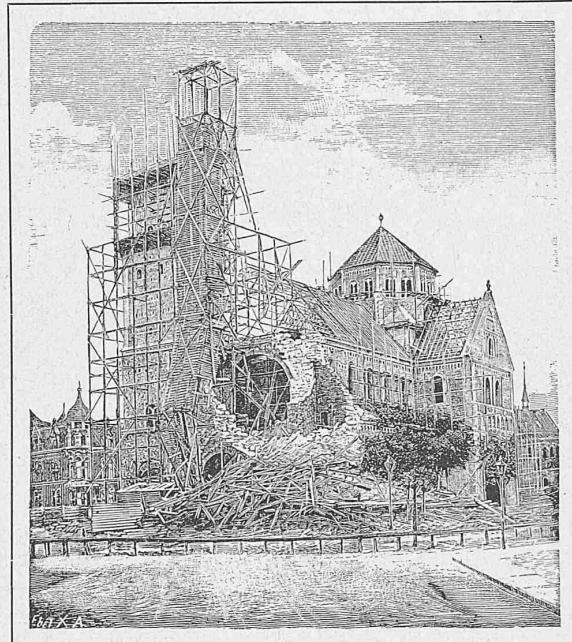
Garnisonkirche in Hannover.

Das Baumaterial der Türme besteht im Kern aus bossierten lagerhaften Sandsteinquadern, die Verblendung aus lagerhaften Kalkbruchsteinen, während der Kern der übrigen Mauern aus Backstein und die Verblendung ebenfalls aus Kalkbruchstein besteht; als Bindemittel diente Kalkmörtel. Die Fundamente der Türme sind 7 m tief und bestehen aus einer Betonsohle von 1,50 m Stärke, worauf lagerhaftes Sandbruchstein-Mauerwerk in „verlängertem“ Cementmörtel folgte.

Schon mehrere Tage vor dem Einsturz zeigten sich an beiden Türmen bedenkliche Risse, so dass der Maurermeister, der die Arbeiten ausführt, noch am Abend vor der Katastrophe die Einstellung der Mauerung an den Türmen anordnete. Der Turm hat in seinem Sturz auch mehr als die Hälfte der Giebelmauer mit der Oeffnung der Rose zwischen den beiden Türmen mitgerissen. Wenn auch der östliche Turm noch erhalten ist, so kann erst nach einer genauen Prüfung des Mauerwerkes über dessen Weiterbestand oder Abtragung entschieden werden. Zum Zwecke dieser Prüfungsarbeiten wurde eine Verankierung um das Turmmauerwerk gelegt und die unteren Oeffnungen zugemauert, so dass vorläufig weitere Bewegungen nicht zu befürchten sind.

grabung und Untersuchung des Fundamentes es hoffentlich gelingen werde die wirkliche Ursache des Zusammenbruches klarzulegen. Viel freier äussert sich die „Baugewerks-Zeitung“, der wir unsere Zeichnung verdanken. Dieselbe führt aus, dass das Unglück an der Sache selbst liege: Erstens sei es überhaupt verfehlt, dass man, wo gutes lagerhaftes Material in bester Qualität und nicht teuer zu haben sei, ein solches Bauwerk zum grössten Teil aus unlagerhaften Kalkbruchsteinen aufführe. (Im Centralblatt wird durchweg nur von „lagerhaften“ Kalkbruchsteinen gesprochen; was nun richtig ist, können wir nicht entscheiden.) Zweitens wäre es nötig gewesen, wenn man in demselben Material bauen wolle, wie dies vor 1000 Jahren üblich war, auch die erforderliche Zeit zur Erhärtung des Mörtels

inne zu halten. Dies sei jedoch nicht geschehen, indem die Fundamente und der Sockel im Jahre 1891 gemauert und alles Mauerwerk über demselben vom Frühjahr 1892 bis zum Einsturz ausgeführt worden sei. Drittens wäre es hier, wo die dem Welfenfond entnommenen Mittel nicht fehlten, angebracht gewesen, von dem verderblichen System der Vergabeung der Bauarbeiten im Submissionsverfahren an den Mindestfordernden Umgang zu nehmen.

Dieser letztere Punkt, d. h. die minderwertige Qualität der Mauerung scheint nach den vorliegenden Angaben wohl die Hauptursache des Zusammensturzes gewesen zu sein.

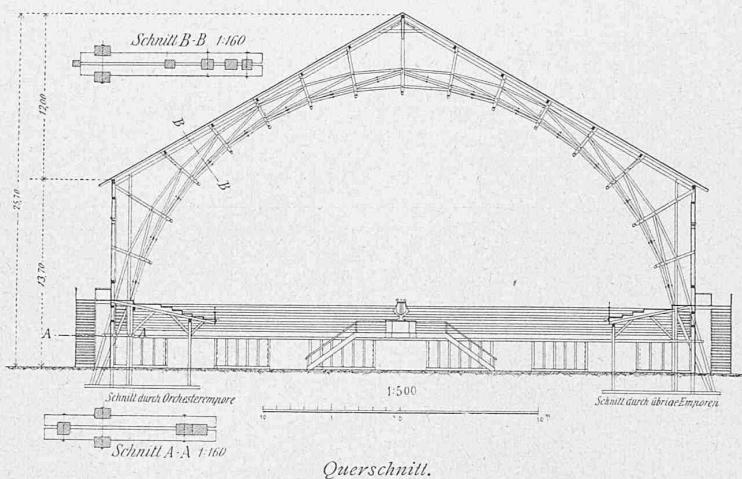
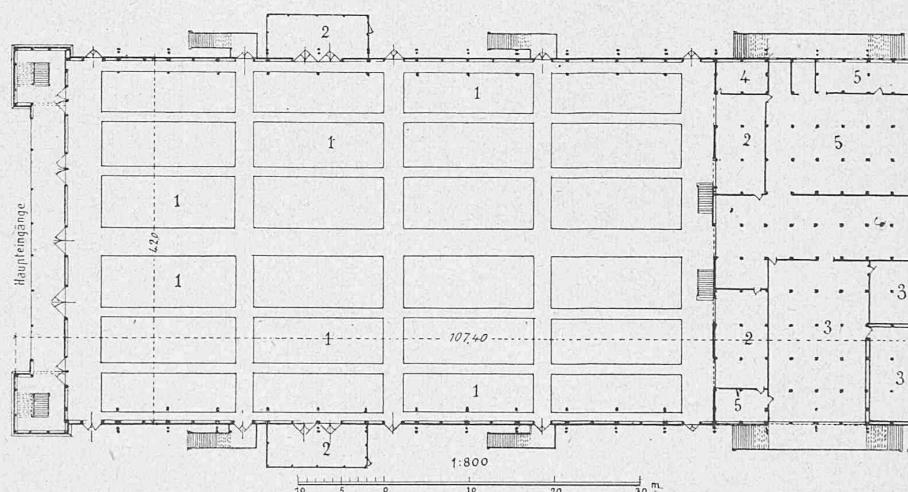
Konzert halle für das eidg. Sängerfest in Basel.

Legende: 1. Tische und Bänke, 2. Buffet, 3. Kellerraum, 4. Bureaux, 5. Wirtschaftsräume.
