Zeitschrift: Schweizerische Bauzeitung
Herausgeber: Verlags-AG der akademischen technischen Vereine
Band: 29/30 (1897)
Heft: 21

Artikel: Der Brand des Pariser Wohlthätigkeitbazars
Autor: [s.n.]
DOI: <https://doi.org/10.5169/seals-82476>

Der Brand des Pariser Wohlthätigkeitbazars.

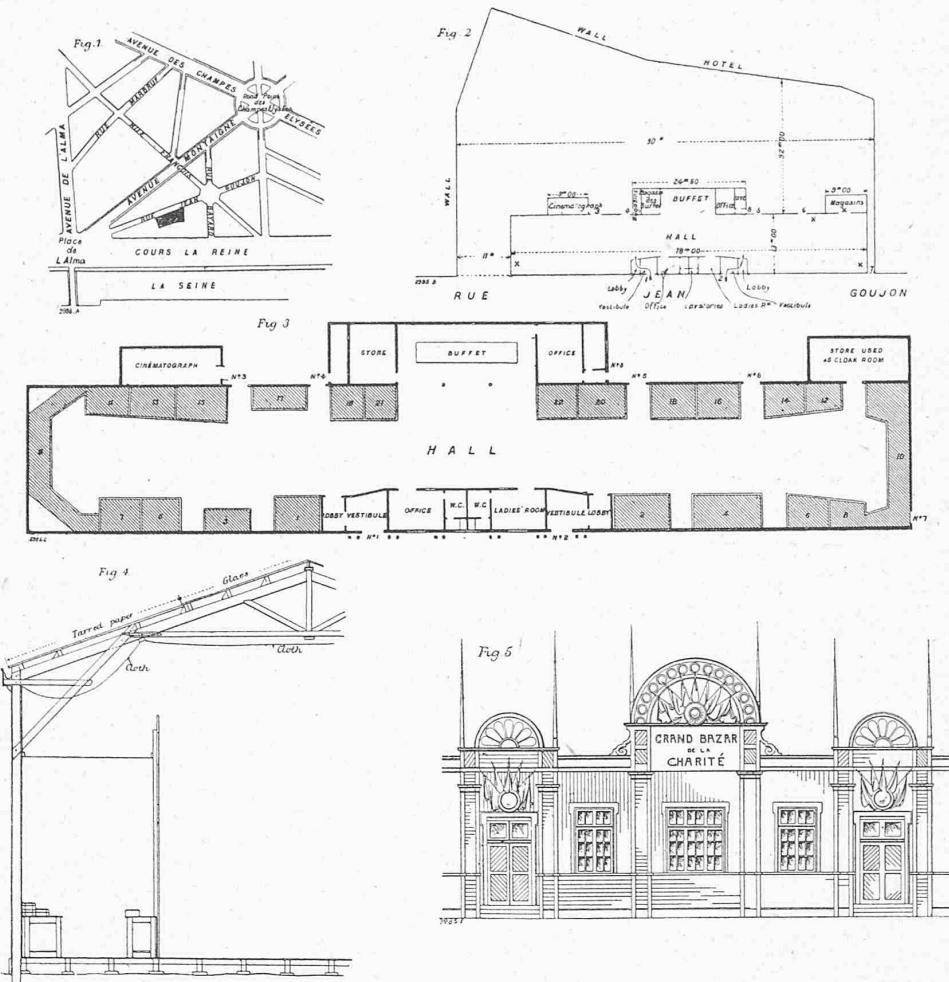
Abgerundete Maßstäbe für obige Figuren: Fig. 2 1:1500; Fig. 3 1:600; Fig. 4 1:150; Fig. 5 1:300.

An beiden Längsseiten der Halle reihte sich eine Anzahl von Verkaufsbuden, deren Bauart nebst dem Schnitt des Gebäudes aus Fig. 4 ersichtlich ist. Die Wände dieser Buden hatte man mit bemalter Leinwand dekoriert,

Bazars anbelangt, so wurde blos der Mittelparte eine dekorative Behandlung zu teil, von welcher Fig. 5 eine den Charakter des Bauwerkes kennzeichnende Idee giebt. Die Halle war mit leicht brennabaren Stoffen angefüllt. Die Feuergefährlichkeit der Dekorationen wurde aber noch erhöht durch den Umstand, dass dieselben bereits im verflossenen Sommer in der Ausstellung für Theater und Musik in Gebrauch gewesen waren. Verbrauchte und trockene Dekorationen brennen erfahrungsgemäss außerordentlich rasch.

sich das Feuer quer durch die Halle nach dem Eingang Nr. 1 hingezogen zu haben. Die eine enorme Feuerfläche darbietende Segeltuchdecke wird an den Aufhängungsstellen abgerissen und heruntergefallen sein. Die Loslösung der Decke ist offenbar zuerst in der Nähe der Schaubude erfolgt, als das Feuer die Eingänge Nr. 1 und 3 erreichte. So entstand natürlich ein allgemeines panikartiges Drängen gegen den Eingang Nr. 2 und nach jenen Teilen der Halle, welche vom Ausgangsort des Brandes am weitesten entfernt lagen. Die Ausgänge Nr. 5 und 6 dürften aber, wie schon bemerkt, wenig bekannt gewesen sein, und es scheint, dass viele der flüchtenden Damen sich in den Garderoberaum gestürzt haben, aus dem keine rückseitige Thür ins Freie führte. Auf der Stelle dieses Anbaus hat man später die meisten Leichen gefunden; andere Orte, an welchen der Tod die Fliehenden ereilte, sind in der Abbildung Fig. 2 durch ein X kenntlich gemacht. Man bemerkt, dass einige

Der Stadtteil, in welchem das Bazargebäude stand, wird durch Fig. 1 unsererer, dem „Engineering“ entlehnten Abbildungen veranschaulicht. Das Viertel ist auf der einen Seite von den Champs Elysées, auf der anderen von dem Cours la Reine begrenzt. Zwischen dem Alma-Platz und der Avenue d'Antin erstreckt sich die plötzlich zu so trauriger Berühmtheit gelangte Strasse Jean Goujon, in der Umgebung des Bazars meist den Anblick von Stallgebäuden bietend, die zu den herrschaftlichen Besitzungen an der Avenue Montaigne und den Anlagen von Cours la Reine gehören.

Der für das Bazargebäude hergeliehene Bauplatz des Banquiers Michel Heine hat an der Strassenflucht etwa 90 m Länge, wovon nahezu 80 m auf die Front des provisorisch errichteten Holzbaues entfallen. Ein rund 11 m breites Stück war links für eine Durchfahrt freigelassen. Von der 45 m betragenden Tiefe des Areals nahm das Gebäude durchschnittlich 13 m in Anspruch, sodass also ein 32 m tiefer Hofraum vorhanden war, den an drei Seiten Giebelwände und Gartenmauern der Nachbarhäuser abschlossen. Auf diesen Hofraum waren, wie Fig. 2 und 3 zeigen, mehrere kleine Anbauten des Hauptgebäudes hinausgebaut — in der Mitte ein Erfrischungsraum, rechts davon ein Raum für die Garderobe und schliesslich links die verhängnisvolle Schaubude für Vorstellungen eines Kinematographen. Hier ist der Brand ausgebrochen bei dem Versuche des jenen Apparat bedienenden Angestellten, aus einer Flasche Aether in den Behälter der schlecht funktionierenden Aetherlampe des Kinematographen nachzufüllen. Ein während dieses Vorganges unvorsichtigerweise angebranntes Streichholz entzündete durch Vermittelung der Aetherdämpfe den in der Flasche befindlichen Aether, eine Draperie fing Feuer und sofort stand das Kabinett in Flammen, die von der durch das Oeffnen der Seitentür verursachten Zugluft angefacht und nach vorn getragen, mit blitzartiger Geschwindigkeit sich dem ganzen Gebäude mitteilten. Die Schaubude stand nicht in direkter Verbindung mit dem anstossenden Hauptgebäude. Ein auf der Rückseite liegender besonderer Ausgang desselben führte in ein kleines Vorgärtchen, durch welches die Besucher in die Schaubude gelangten. Von einem der das Grundstück hinten begrenzenden Häuser, dem Hôtel du Palais gingen mehrere Fenster auf den Platz hinaus. Auf diesem Wege konnten etwa 150 Personen mit Hilfe von Leitern dem drohenden Feuertode entrissen werden.

Das Hauptgebäude bildete in seiner ganzen Längen- ausdehnung eine einzige Halle, deren aus Tannenholz bestehende Wände aussen mit gefirnißten Brettern und innen mit Stoff bekleidet waren. Das Giebeldach war zum Teil mit Dachpappe, zum Teil mit Glas abgedeckt. Der um drei Stufen über dem Strasseniveau liegende Fussboden der Halle bestand aus Holzdielen, die auf hölzernen Querschwellen aufruhten. In der Mitte der Strassenfront befanden sich der Haupt-Ein- und Ausgang, dessen zwei Thüren (Nr. 1 und 2) sich gegen eine kleine Vorhalle der Galerie

nach innen öffneten. Auf der Hofseite gab es noch vier Ausgänge Nr. 3, 4, 5, 6, wovon nur Nr. 3 als Zugang zu dem Kinematographen, den Besuchern des Bazars scheint bekannt gewesen zu sein. Eine kleine Thür Nr. 8 führte vom Erfrischungsraum in den Hof, während Thür Nr. 7 dem Verkehr der Verwaltung diente und wahrscheinlich allein den Mitgliedern des Komitees und den Inhabern von Verkaufsbuden bekannt war. Der Umfang der Katastrophe kann also nicht auf einen Mangel an Thüren zurückgeführt werden, da acht Ausgänge von insgesamt 12 m Breite, aller-
