### Kornhausbrücke in Bern.

#### Baugeschichte des rechtsufrigen Hauptpfeilers.

Von Ingenieur P. Simons in Bern.

## Kornhausbrücke in Bern. — Fundierung des rechtsufrigen Hauptpfeilers.

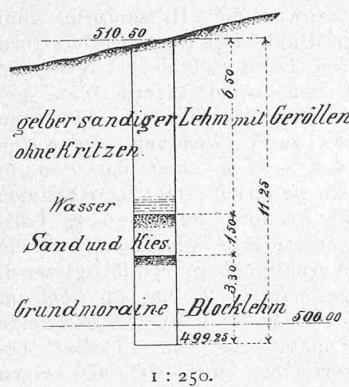
In nebenstehender Skizze sind die Bodenaufschlüsse wiedergegeben, welche man in diesem Schachte erhalten hat. Nach Einholung technischer und geologischer Gutachten wurde beschlossen: die Fundation auf der mit „Blocklehm“ bezeichneten Schicht abzustellen und hierbei eine Bodenpressung von 5 Atm. zuzulassen. Diese Angaben lagen dem Wettbewerb zu Grunde.

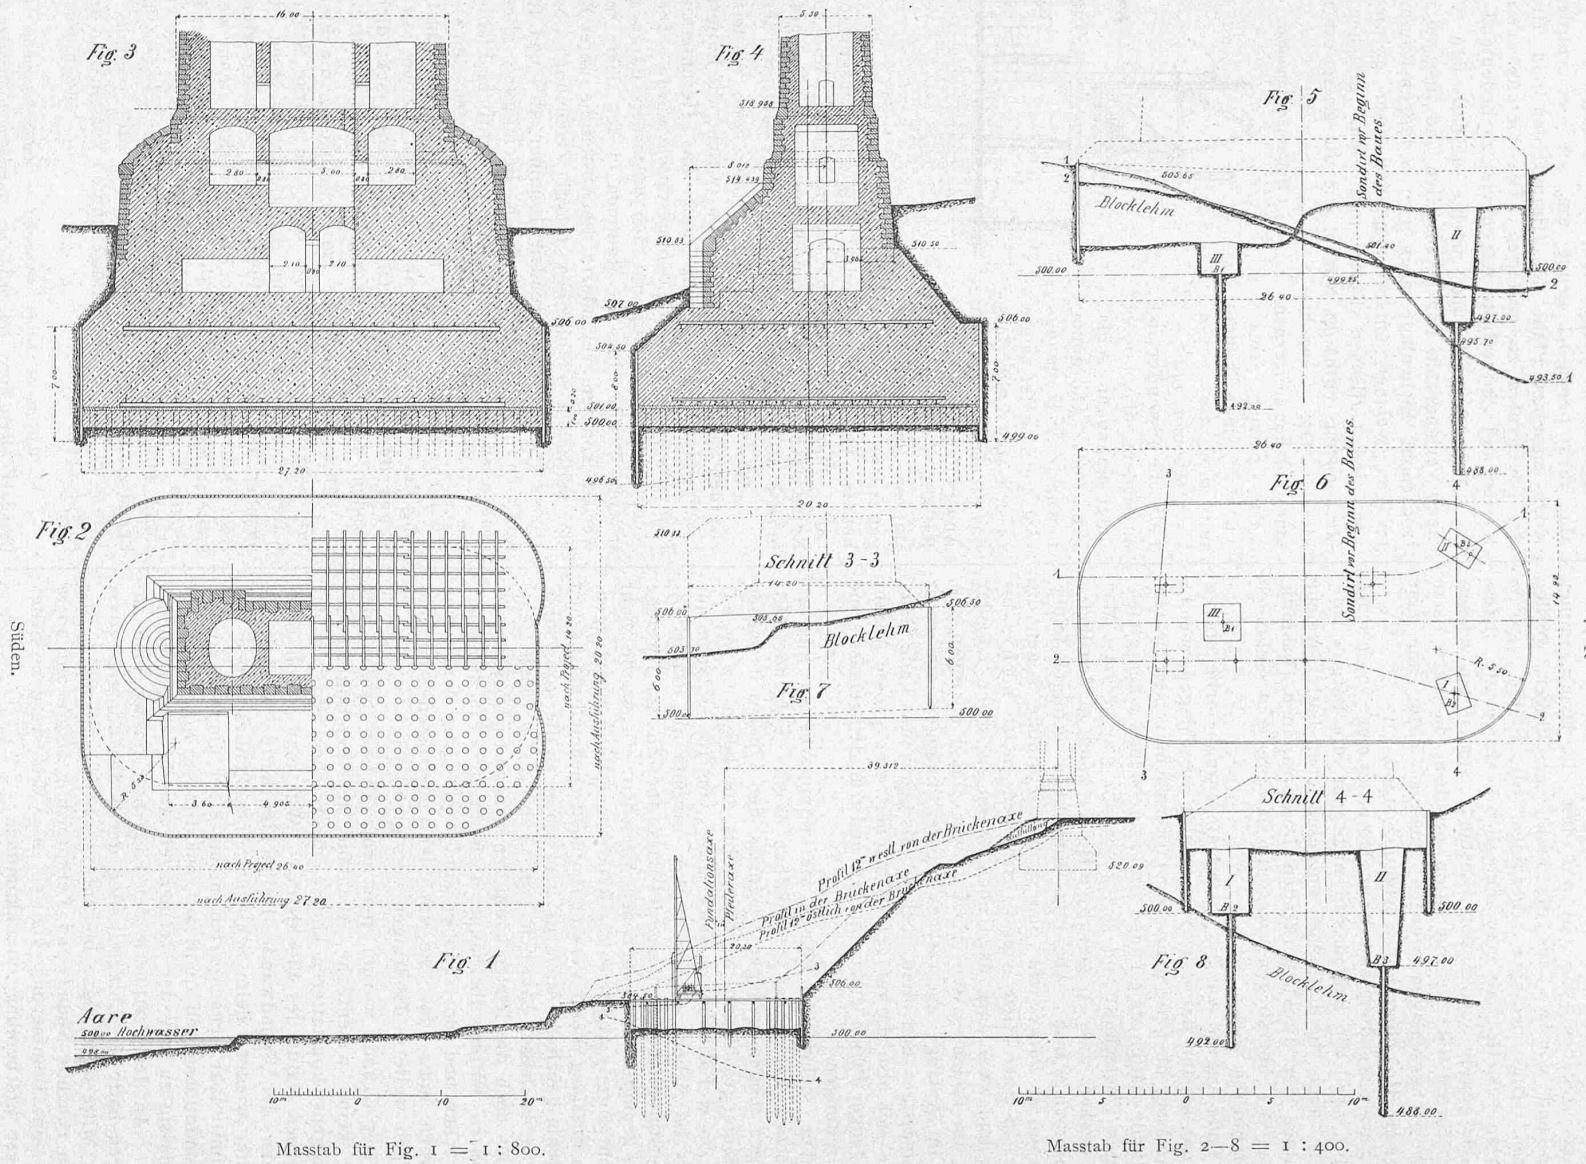
Aus den Fig. 5—8 auf Seite 94 ersieht man den Verlauf der Oberfläche des Blocklehms, die Lage einer Anzahl der neuen Sondierschächte, sowie die durch sie erhaltenen Aufschlüsse. Ueber und in dem Blocklehm fand man eine grosse Anzahl Findlinge, welche jedoch charakteristische Unterschiede aufwiesen. In der „umge-

Aus Fig. 1 auf Seite 94 ist die Anordnung des Pfahlens ersichtlich. Man erwartete, dass das Rammen und die hierdurch verursachte Erschütterung des Bodens Rutschungen an der bergseitigen Böschung hervorrufen könnte<sup>1)</sup> und wollte daher nicht riskieren die Absteifung der Baugrube tiefer als 2,00 m unter die Oberkante der dortigen Spundwand zu legen. Damit war die Höhe des Podiums gegeben (504,000) auf dem die Dampfrahmen fahren und von wo aus die Pfähle geschlagen werden mussten. Dies bedingte allerdings, alle Pfähle 3,00 m länger zu bestellen, als man anfänglich beabsichtigte; indess hat sich gerade aus diesem Umstände später ein wesentlicher Vorteil für die Fundation ergeben, da die meisten Pfähle nachgeschlagen werden mussten, wofür nun eine genügende Holzlänge zur Verfügung stand.

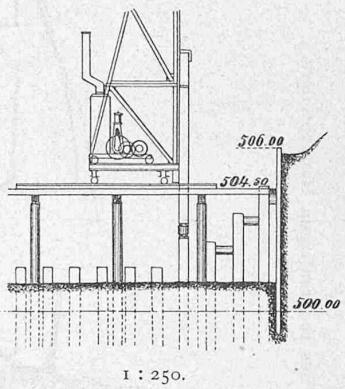
Hölzerner Rammbar.

Die Unternehmung machte deshalb den Vorschlag, einen verlängerten Bär herzustellen und liess aus möglichst trockenem Eichenholz einen 3,50 m langen Rammklotz anfertigen, welcher, entsprechend mit Eisen garniert, direkt von der Gallschen Kette und dem gleichen Auslös-Mechanismus betätigkt wurde, wie die gusseisernen Rammklötze. Das Gewicht eines solchen hölzernen

Bärs betrug etwa 1100 kg, man konnte mit ihm die vorgeschriebenen 3,00 m Fallhöhe anwenden und außerdem bis 3,00 m unter Fahrbahn schlagen. Diese Anordnung bewährte sich anfangs sehr gut. Leider zeigte es sich aber bald, dass das Eichenholz den bei Anwendung so grosser Fallhöhen auftretenden starken Beanspruchungen nicht widerstehen konnte.

Da mehrere Hundert Pfähle nachzuschlagen waren, hätte man mit diesen Rammklötzen viel zu grosse Reparaturkosten und empfindliche Zeitverluste gehabt. Es musste also ein anderes Vorgehen gewählt werden.
