#### Flussverbauung nach dem Pfahlbau-System.<sup>1)</sup>

Von A. Schindler in Basel.

##### II. Die Wiesenkorrektion.

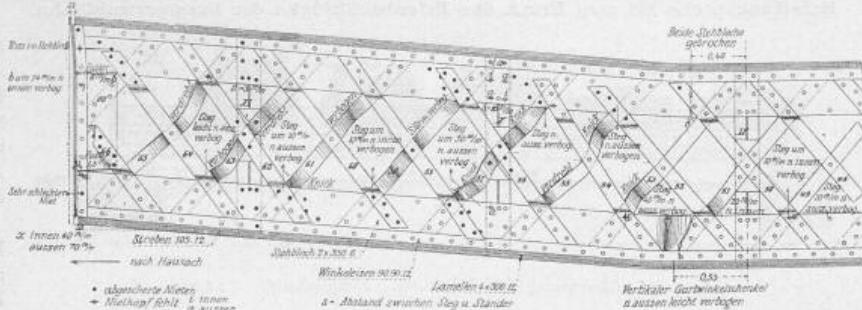
Fig. 4. Linker Träger. 1:50.

Verkrümmungen verweisen wir auf nebenstehende Figuren 4 u. 5.

#### Belastungsprobe bis zum Bruch der Erlenbachbrücke der Schwarzwaldbahn. Außere Ansicht der Trägerenden gegen Hausach nach dem Bruch.

In Wirklichkeit war jedoch die Verteilung der Scheerkräfte unter den vier Strebensystemen keine gleiche; auch ist es möglich, dass die ersten Deformationen am linken Träger von einer ungleichen Verteilung der Lasten zwischen den Hauptträgern herrühren. Zu bemerken ist, dass beim Bruche keine Streckung der Kröpfungsstelle der Streben vorkam. Die Uebertragung der Scheerkräfte in den einzelnen Konstruktionsgliedern (Streben, Ständer und Gurtungen) beim Bruch entzieht sich einer einwandfreien Berechnung.

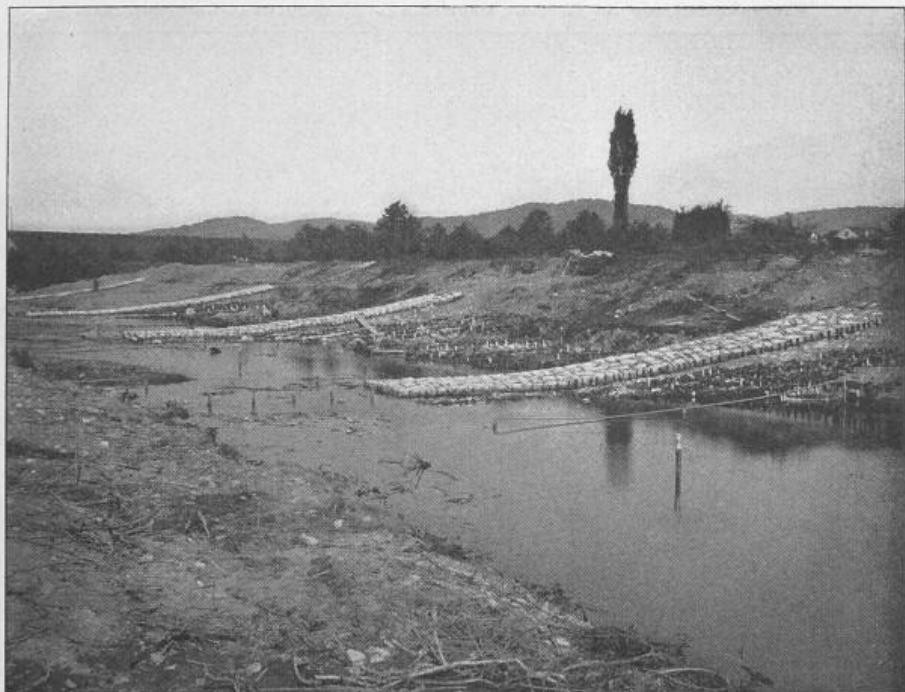
Fig. 7. Gürtel- und Unterbau der Zwischenfelder.

Die innere und unterste Konsolidierung geschieht dadurch, dass eine Faschinlage in obenbeschriebener Weise nach Richtung der Stromlinie und in ansteigender Böschungsform eingelegt und zugedeckt wird (Fig. 7, S. 17). Die Schnittflächen bilden nicht eine Parallelle zum Gürtel, sondern stehen in solcher Diagonale, dass der Abstand vom Gürtel am untern Ende 4 m, am obern nur 2 m beträgt. — Der Anschluss dieser Faschinlage an den Faschinunterbau des obern Gürtels findet so statt, dass dieser letztere das obere Ende der ersteren etwas bedeckt.

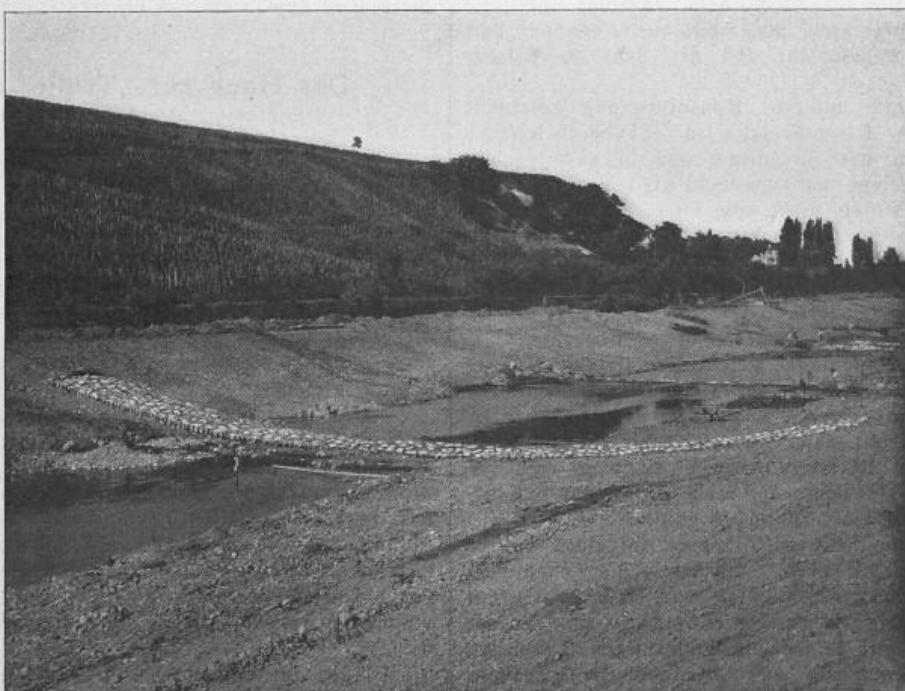
Fig. 8. Vordergrund mit Faschinunter- und Oberbau fertig zur Berasung.  
Das folgende Feld: Faschinunterbau, Anschluss an Gürtelunterbau.

Die obere Faschinlage, welche der Berasungsfäche zur unmittelbaren Haltbarkeit auf der frisch aufgeschütteten Erde zu dienen hat (Fig. 8, S. 17), wird zwar in ganz dünner Schicht, aber mit gleicher zu einem Drittel schuppenartig sich deckender Befestigungsweise eingelegt und gebunden, wobei das Gezweige auf etwa 40 cm, das Schnittende auf etwa 10 cm Tiefe zu liegen kommt.

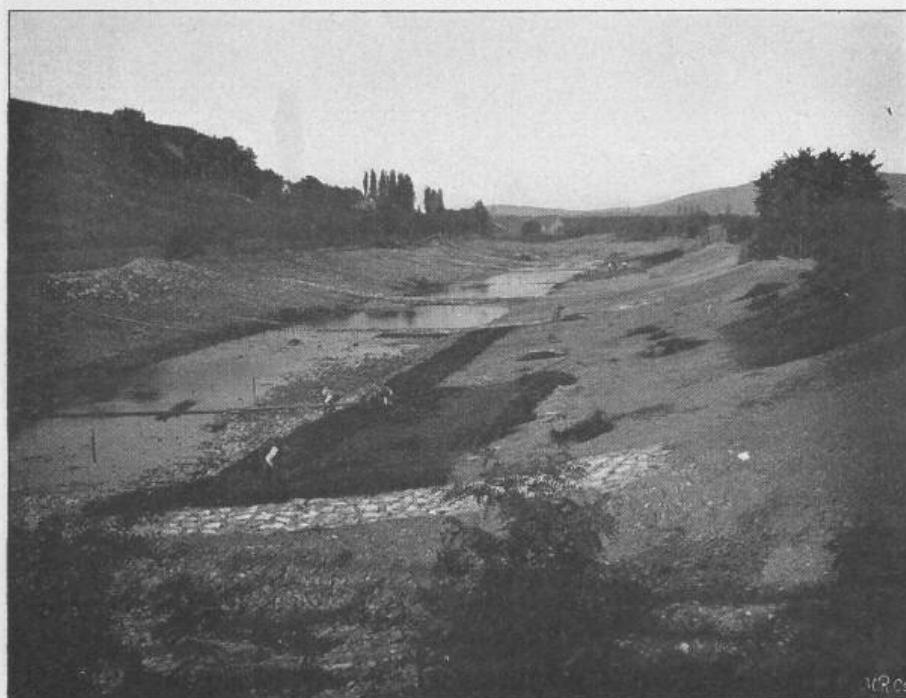
Fig. 9. Dritter Bodenschutz für die Ackererde.

Die ausgehobene Erde wird wieder aufgelegt und je nach Jahreszeit sogleich besät. Da im vorliegenden Fall die Saat nur teilweise noch möglich war, d. h. Wachstum versprach, so wurden die besäten Komplexe zum Schutz gegen Hochwasser mit kleinen festgedrahteten Tannästen bedeckt und das Ganze mit weitmaschigem Drahtgeflecht überspannt (Fig. 9). Ebenso wurden die nichtbesäten aber fertig planierten Felder teils mit grünen Tannästen mittels Pfahl und Drahtheftung überdeckt, teils mit kleiner, rabattenweise gelegten und mittels kleinen Pfählnchen festgehaltener Steinplaque gegen Abschwemmung des Humus geschützt. Da es sich dabei nur um ein Provisorium handelte, welches in besserer Jahreszeit behufs Ansaat entfernt

Oben rechts im Vordergrund Graswuchs 0,20 cm, Mittelgrund, Graswuchs 0,20 cm.

werden musste, so wurde dieser Deckschutz möglichst rasch und billig ausgeführt. Die erstere Methode durch Tannenreis bewährte sich in ausgezeichneter Weise, während die billigere Steinplaque am untersten Rand durch das Hochwasser mehr oder weniger gelitten hat.
