## Wettbewerb zur Erlangung von Entwürfen für eine Tonhalle in St. Gallen.

## Wettbewerb für die Tonhalle St. Gallen.

**Das Gutachten der Gerichtsexperten  
über den Eisenbahnunfall im Bahnhof Aarau  
vom 4. Juni 1899.**

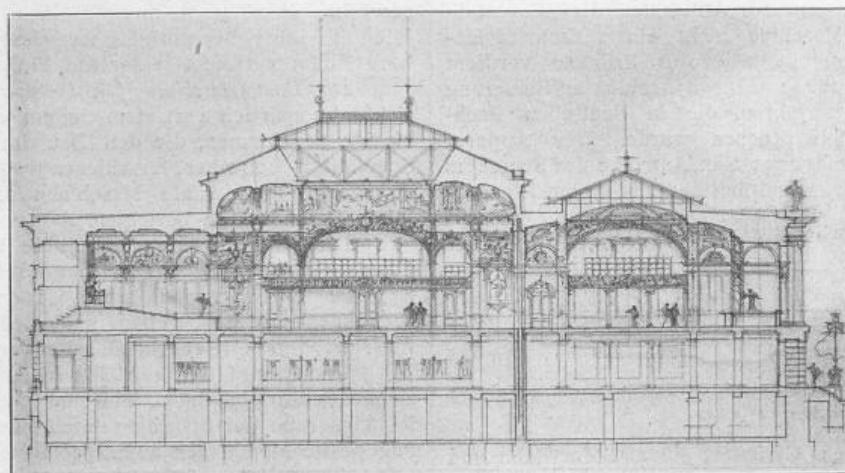
Längenschnitt 1:500.

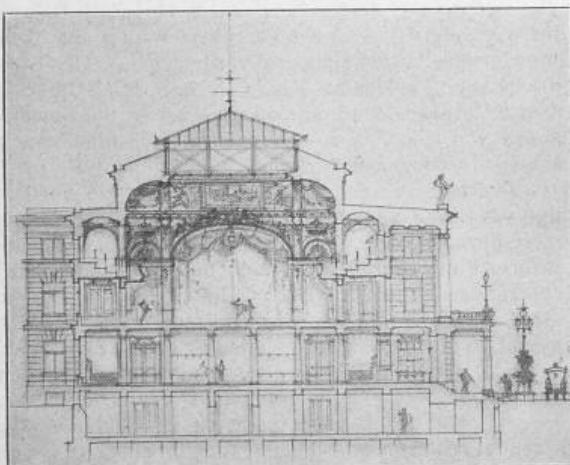
Querschnitt 1:500.

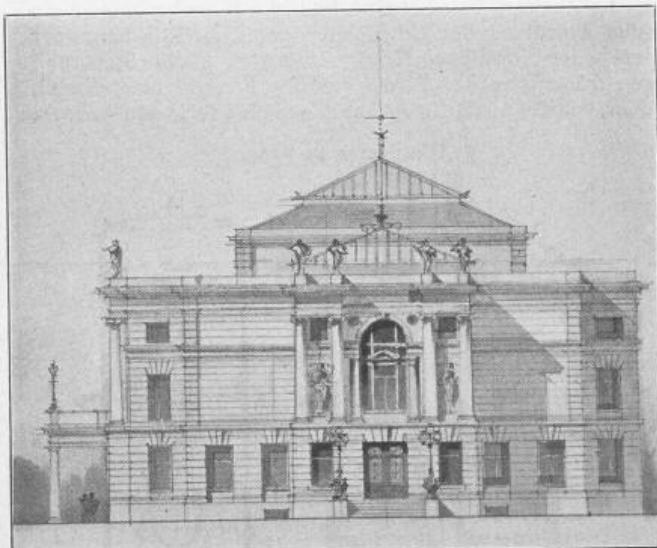
Seitenfassade gegen Südwest 1:400.

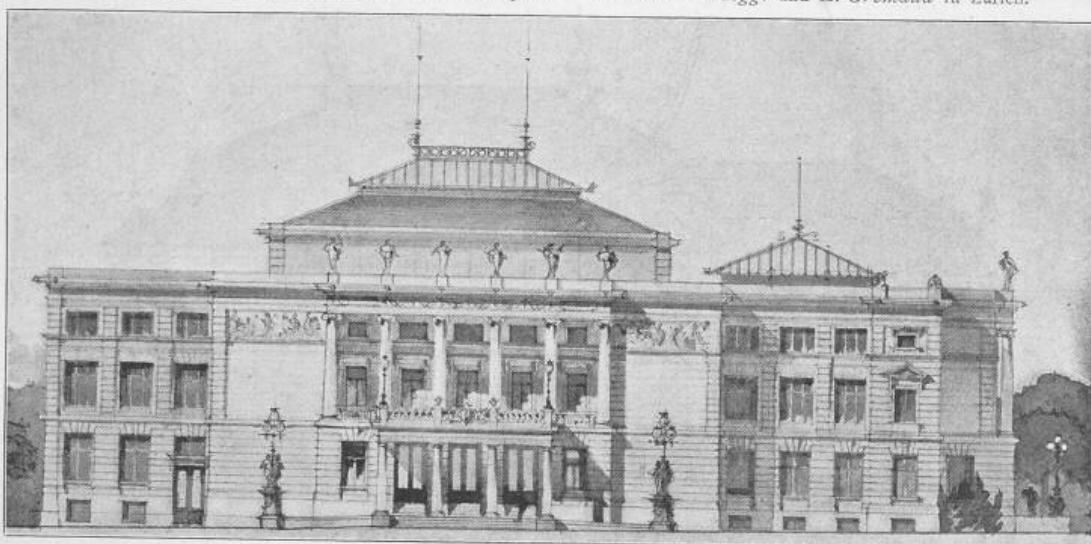
Hauptfassade gegen Nordwest 1:400.

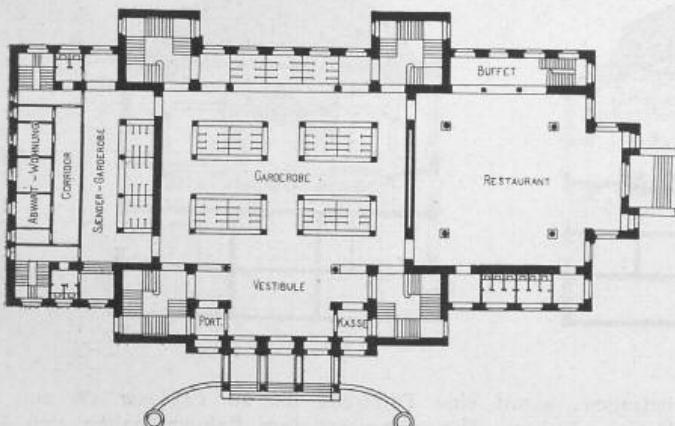
Grundriss vom Erdgeschoss 1:600.

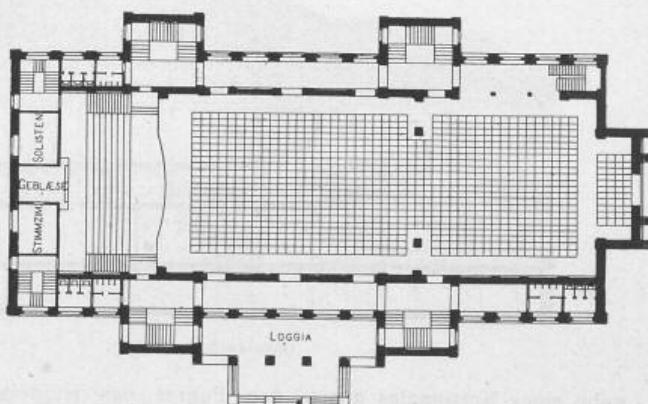
Grundriss vom Hauptgeschoss 1:600

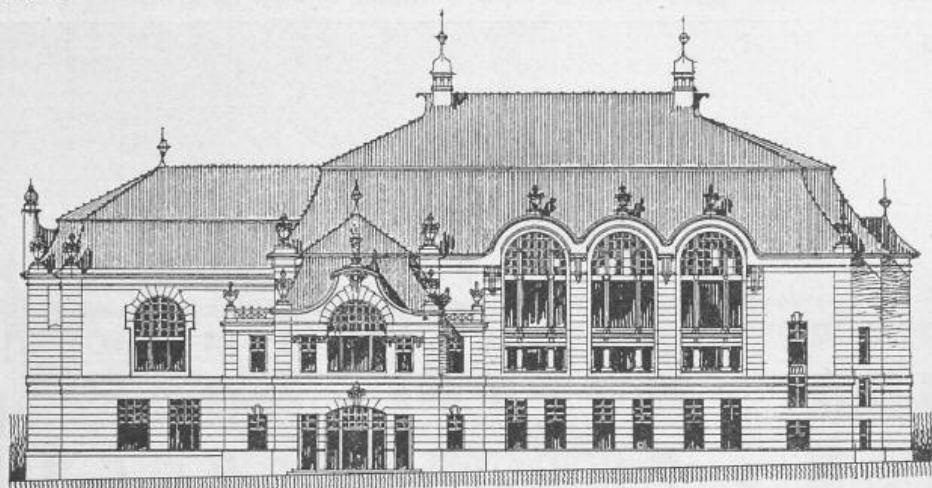
Fassade gegen die Notkerstrasse 1:400.

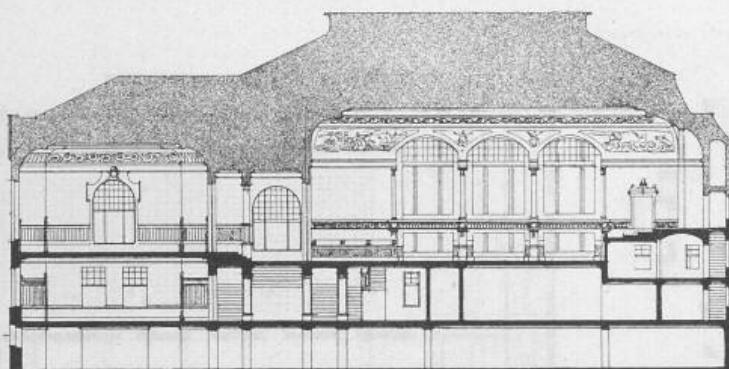
Längenschnitt 1:500.

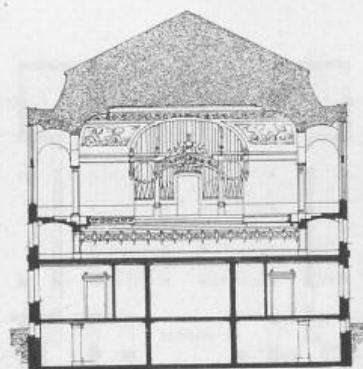
Querschnitt 1:500.

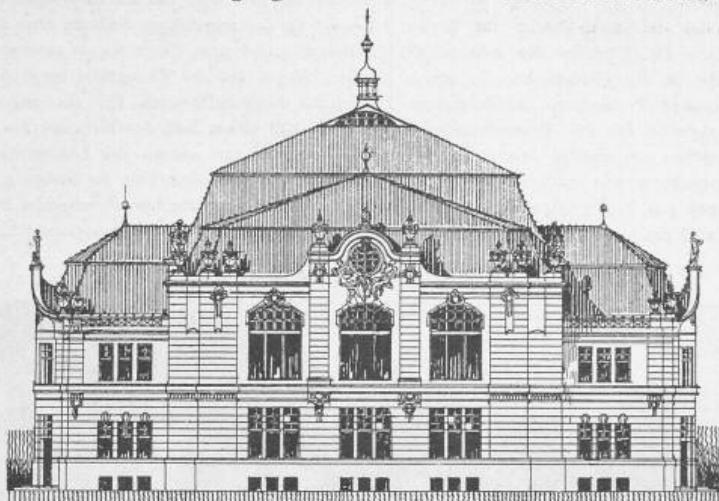
Fassade gegen die Blumenastrasse 1:400.

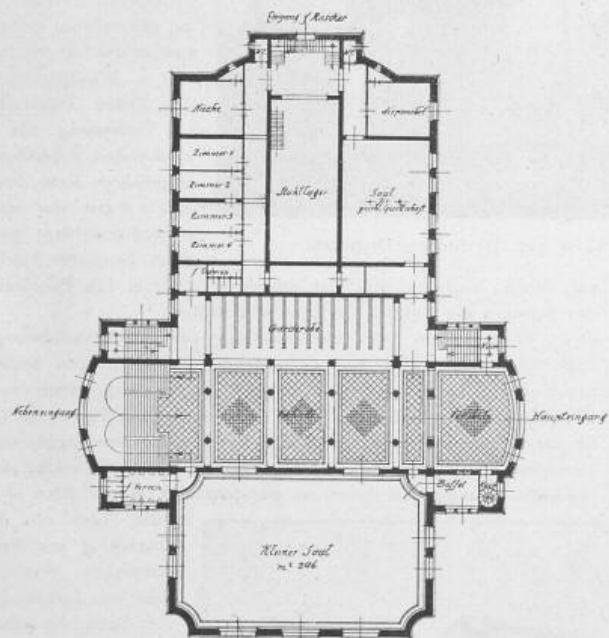
### Grundriss vom Erdgeschoss 1 : 600.

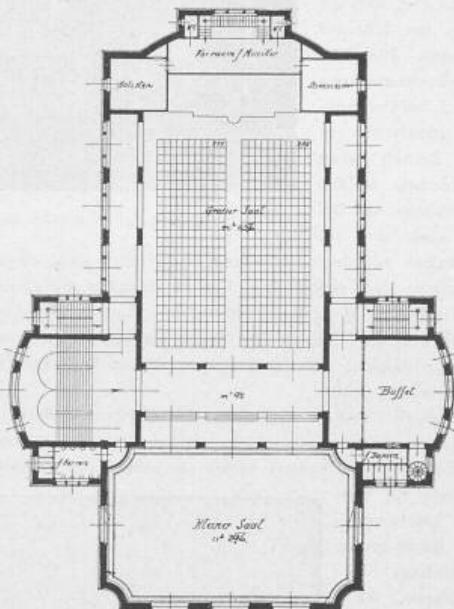
### Grundriss vom Hauptgeschoss 1:600
