Zeitschrift: Schweizerische Bauzeitung
Herausgeber: Verlags-AG der akademischen technischen Vereine
Band: 39/40 (1902)
Heft: 20

Wettbewerb für den Neubau der Kantonalsbank in Schaffhausen.

Neuere Methoden der Festigkeitslehre.

Wettbewerb für eine Kantonalbank in Schaffhausen.
III. Preis. Motto: «Für Land und Leute». Verfasser: Eduard Joos, Architekt in Bern.

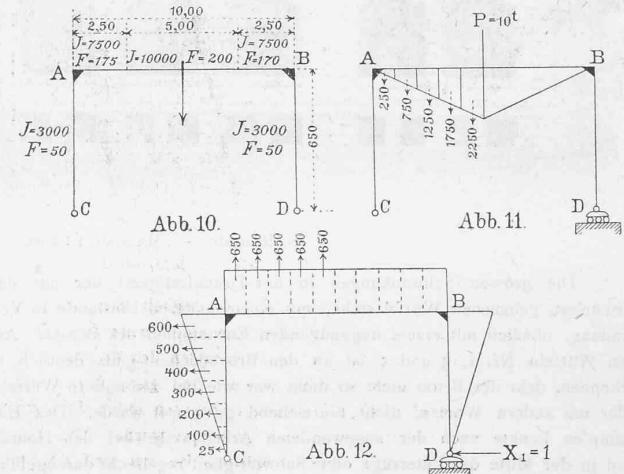
Das in Abb. 10 dargestellte Kranengerüst sei bei C und D fest, aber gelenkartig verbunden. Bei A und B sind starre Eckverbindungen gedacht.

Zu diesem Zwecke verwandeln wir das feste Gelenk bei D in ein Gelenk mit Rollenlager (Abb. 11) und führen als unbekannte Grösse X die Horizontalkraft am Gelenk ein. Für diesen nun statisch bestimmt gewordenen Kran (Abb. 11) ergiebt sich für eine Einzellast von 10 t über AB als Momentenfläche ein Dreieck von der Höhe

Ferner bringen wir bei D eine Horizontalkraft $X = 1 \text{ t}$ an. Für diesen Belastungszustand ergiebt sich über AB ein Rechteck von der konstanten Höhe $1 \times 650 \text{ cm} = 650 \text{ cm t}$ als Momentenfläche und über AC und BD je ein Dreieck, bei A und B von der Höhe 650 cm t bei C und D = 0 (vgl. Abb. 12). Die zugehörigen M_1 der Stabteile s sind in den Tabellen zusammengestellt.
