## Das städtische Verwaltungsgebäude im Fraumünsteramt in Zürich.

Erbaut 1898—1901 von Architekt Professor Gustav Gull in Zürich.

### IV. (Schluss.)

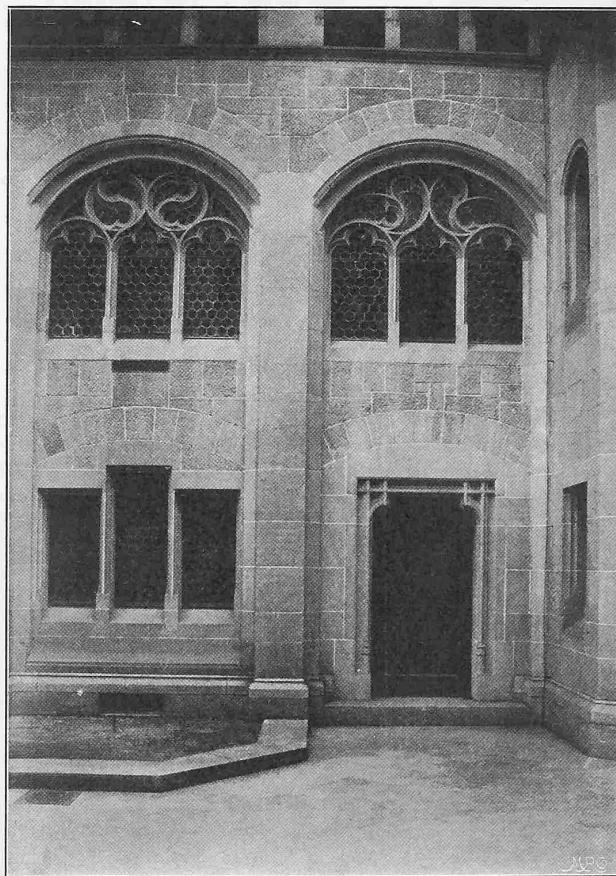
Abb. 23. System vom Erdgeschoss des Stadthauses in Hof II.

Die Fenster des Erdgeschosses der den Hof begrenzenden Stadthausfassade sind dreiteilige Masswerkfenster,

die mit den gerade abgedeckten Fenstergruppen des Untergeschosses vereinigt in tiefen, oben durch kräftig profilierte Segmentbögen abgeschlossenen Nischen liegen (Abb. 23). Ueber dem Torweg, der vom Hofe nach dem Stadthausquai führt, ist in Breite des vorgelegten Kreuzganges eine Plattform angeordnet, in deren Brüstung über dem mit Kugelknospen gezierten Abschlussgesims und zwischen zierlichen Masswerkfeldern eine Reliefdarstellung der Gründungssage der Fraumünsterabtei dargestellt ist. Seitlich wird dieses Portal, in gleicher Weise wie das Tor der westlichen Säulenhalle nordwärts, von kräftigen Strebebefestigungen flankiert, auf deren Vorderflächen wenig tiefe Nischen mit Baldachinen angebracht sind, die noch der Standbilder harren (Abb. 26, S. 55).

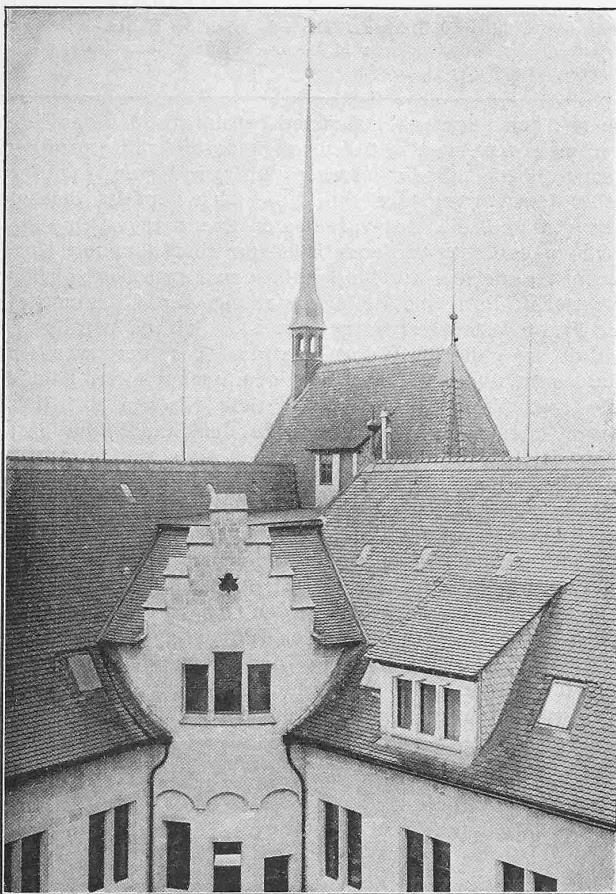
Abb. 24. Dachpartie in der nordwestlichen Ecke des Hofes I.

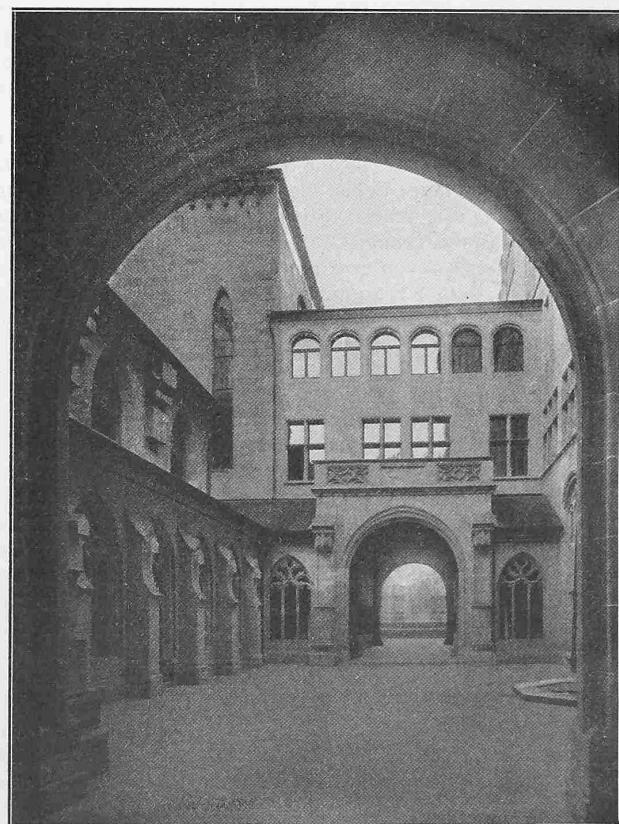
Abb. 25. Blick in den Hof II aus der westlichen Halle.

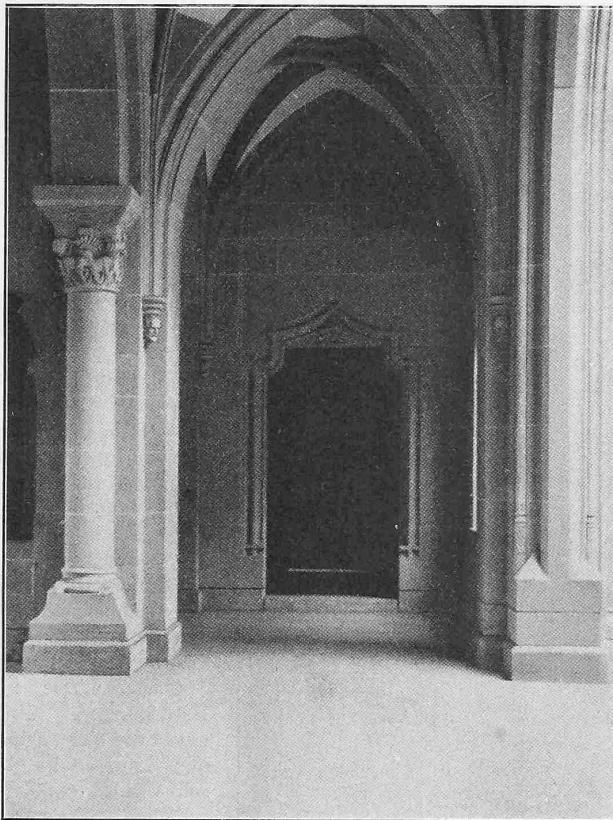
Abb. 27. Türchen im Ostflügel des Kreuzganges.

Zwischen diesen beiden Verbindungsflügeln zieht sich auf der Nordseite des Hofes an der Kirchenmauer ein spätgotischer Gang hin, zu dessen Gewölben die in der Kirchenmauer erhalten gebliebenen gotischen Gewölbeansätze verwendet wurden und der sein Licht durch hübsche dreiteilige Masswerkfenster vom Hofe aus erhält. Die Konsolen, Anfänger und Schlussteine aller Gewölbe und Bogenöffnungen der westlichen Halle und der Kreuzgänge sind zumeist mit figürlichem Schmuck geziert und die Gewölbekonsolen namentlich im östlichen Gange zum Teil als Köpfe ausgebildet, welche die Züge bekannter Zürcher Persönlichkeiten tragen. Hervorzuheben sind auch die neugeschaffenen Kapitelle der Gewölbediensten des romanischen Teiles auf denen sich sagenhafte Tiere und Menschengestalten fröhlich zwischen stilisiertem Blattwerk tummeln (Abb. 27, 28 und 29, S. 56 und 57).

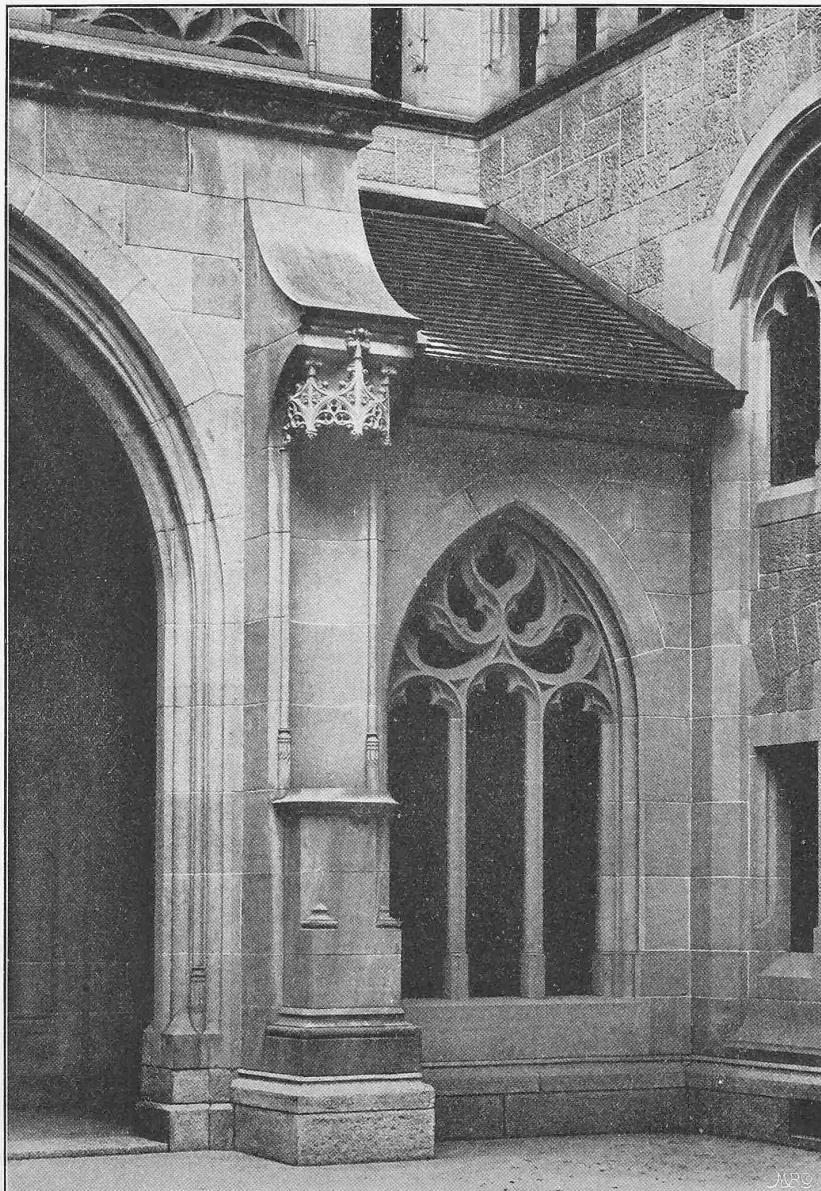
Abb. 26. Baldachin am Strebepfeiler des Ostportals in Hof II.

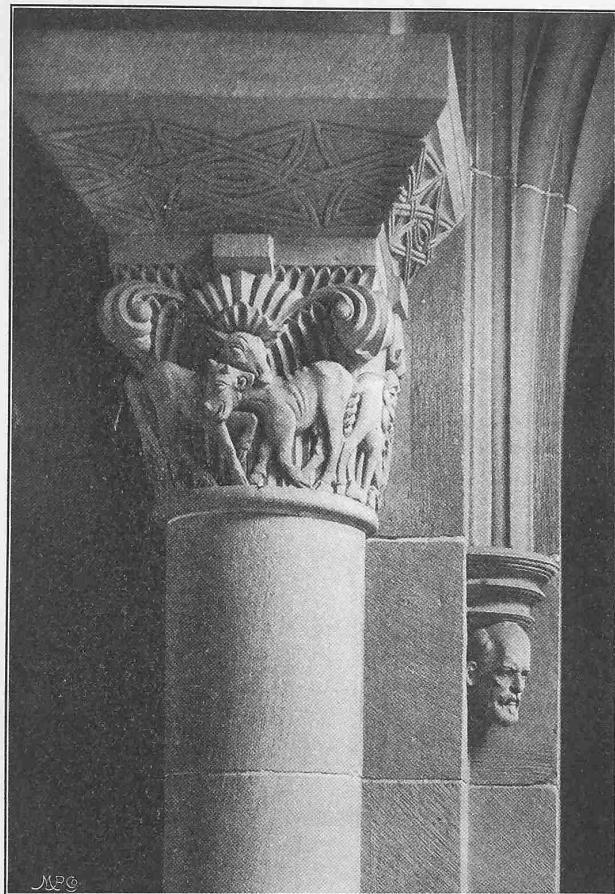
Abb. 28. Detail aus dem Ostflügel des Kreuzgangs.

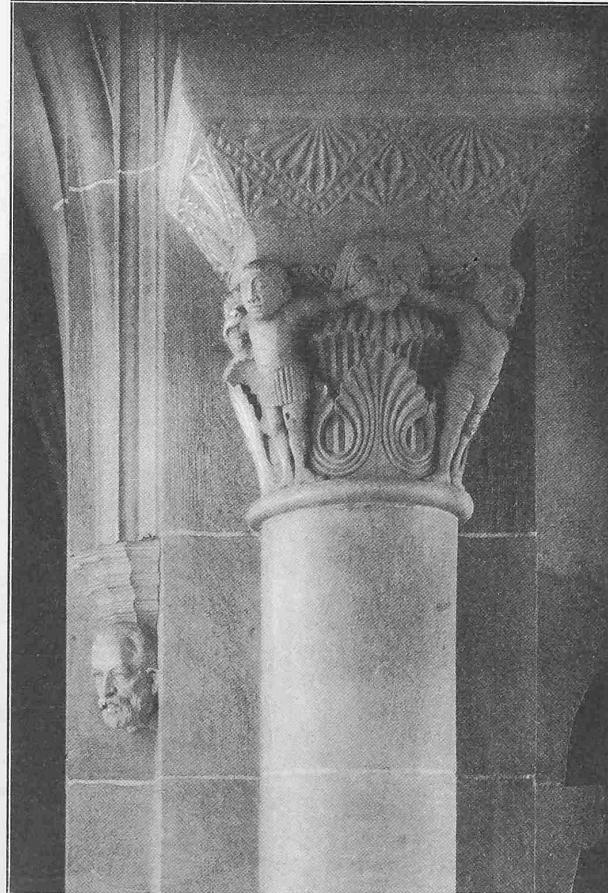
Abb. 29. Detail aus dem Ostflügel des Kreuzgangs.
