Zeitschrift: Schweizerische Bauzeitung
Herausgeber: Verlags-AG der akademischen technischen Vereine
Band: 41/42 (1903)
Heft: 5

Artikel: Ueber einige neuere Gesichtspunkte im Materialprüfungswesen
Autor: Zschokke, B.
DOI: <https://doi.org/10.5169/seals-23953>

Ueber einige neuere Gesichtspunkte im Materialprüfungswezen.

Von B. Zschokke,
Privatdozent und Adjunkt der Eidg. Materialprüfungsanstalt in Zürich.

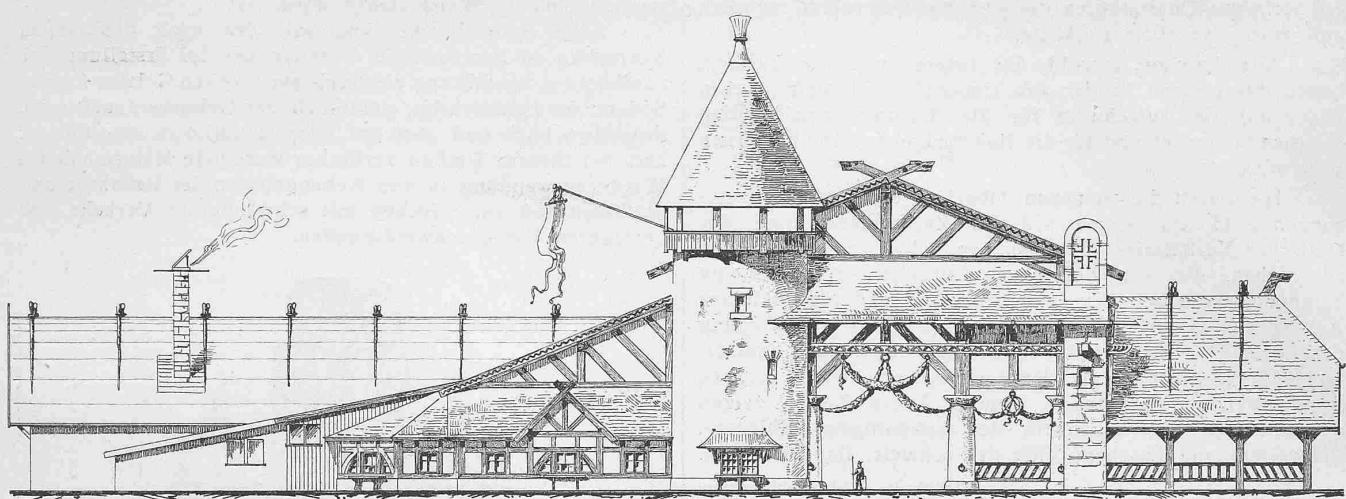
Abb. 4. Ansicht der Nordfassade mit dem Haupteingang. — Maßstab 1:400.

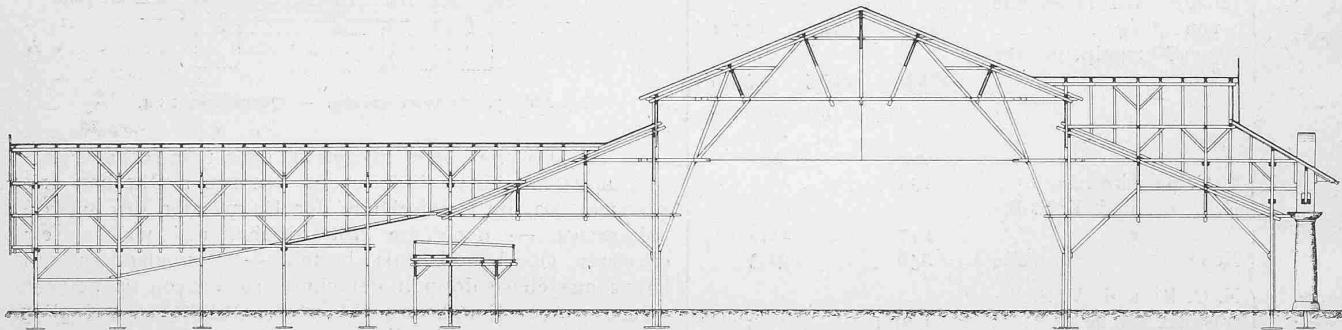
Abb. 3. Querschnitt durch die Mitte der Halle und die Nebenräumlichkeiten.
Maßstab 1:400.

die Rücksicht massgebend, dass das Material nachher zu andern Zwecken leicht wieder verwendbar bleiben sollte. Ungeachtet aller sonst angewandten Sparsamkeit und Vermeidung zweckloser Hölzer erfordert dieser provisorische Bau doch 625 m^3 bzw. $26\,000\text{ m}$ Konstruktionsholz, 7150 m^2 Segeltuch und 1030 m^2 Holzschindelbedachung, sowie 3800 m^2 Wandschalung. An Holzfussböden für das Podium, die Musiktribünen, die Bureaux und Kassen, sowie für andere Räume sind über 1000 m^2 vorgesehen.

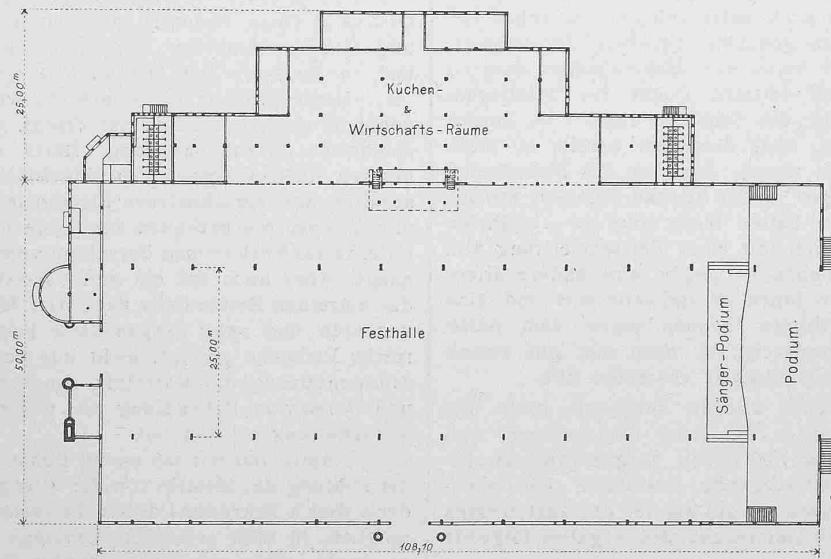
Abb. 2. Grundriss. — Masstab 1 : 1000.
