Die Rekonstruktion der Maximiliansbrücke in München.

Von Professor Mörsch in Zürich.

Die neue Maximiliansbrücke über die Isar in München, deren Bögen infolge Gleitens der Kämpfergelenke Ende Juni vorigen Jahres beschädigt wurden¹⁾, geht nunmehr ihrer

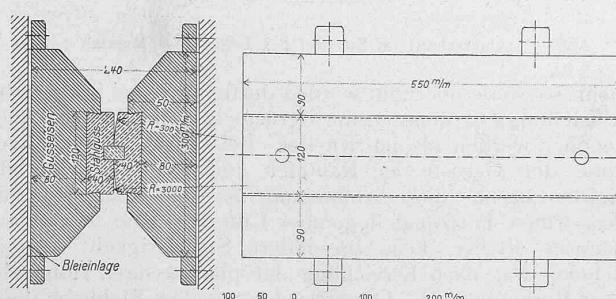
Abb. 1. Das Wälzgelenk. — Masstab 1:10.

Als die Ursache des Unfalles ist die Konstruktion der Gelenke anzusehen, die als sogen. „Wälzgelenke“ ausgeführt, keinerlei Sicherung gegen Abgleiten des einen, stark gekrümmten Teils auf dem andern, flachen Teil aufwiesen. Diese Anordnung ist aus Abbildung 1 zu ersehen. Die Krümmung des konkaven Gelenkstücks war so flach, dass als einzige Sicherung gegen Abgleiten nur der Reibungswiderstand in Betracht kam. Wie aber Versuche von Prof. Föppl in München (veröffentlicht im Zentralblatt der Bauverwaltung 1901) ergaben, vermindert sich der Reibungskoeffizient bei Stahl mit zunehmendem Druck und sinkt bei nahe auf Null herab bei Anwendung von Paraffin als Schmiermittel. Da die Gelenke mit einem ähnlichen Schmiermittel gegen Rost eingefettet waren, und die Richtung des Kämpferdrucks beim rechtsseitigen Bogen allerdings nur

wenig von der Normalen zur untern Gelenkfläche abwich, so ist nach dem übereinstimmenden Urteil der Sachverständigen die Ursache des Abgleitens festgestellt. Dieses erfolgte zunächst in der rechtsseitigen Öffnung und, infolge der Erschütterung, unmittelbar darauf auch in der linksseitigen. In der einen Öffnung war das Lehrgerüst bis auf die Pfahljochs schon entfernt, während es in der andern noch im abgelassenen Zustand vorhanden war und

Die Gelenke selbst konnten grösstenteils wieder benutzt werden; um aber die erforderliche Sicherheit gegen Abgleiten zu erhalten, wurden die zusammengehörigen Gelenkstücke von $0,55\text{ m}$ Länge mit je zwei 22 mm dicken Dollen verbunden, die hinreichend stark sind, um die grösste seitliche Komponente des Gewölbedrucks infolge ihrer Scherfestigkeit zu übertragen. Es ist dies ein sehr einfaches Mittel, um die Wälzgelenke, welche die theoretischen Forderungen am besten erfüllen, praktisch brauchbar zu machen.

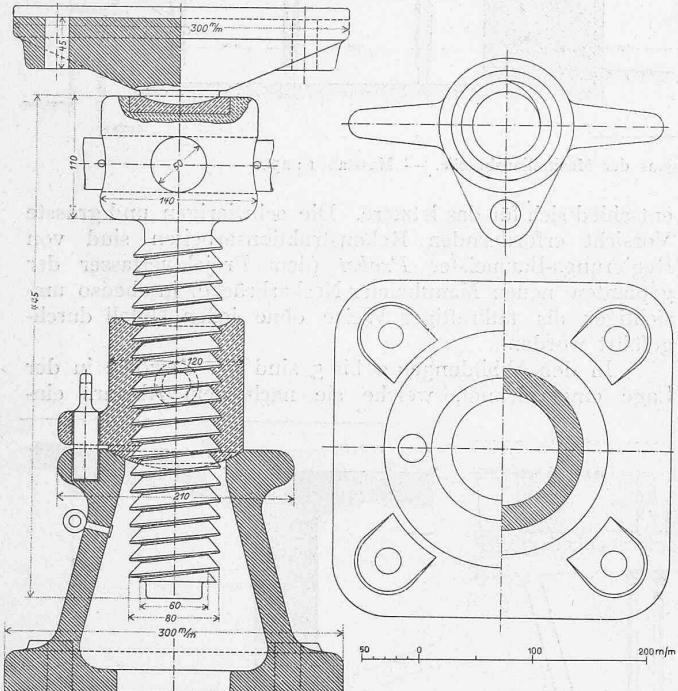
Abb. 6. Senkschraube für das Lehrgerüst. — Maßstab 1:6.

Die eigentümliche Konstruktion der Senkschrauben der ausführenden Firma verlangte besondere Vorsichtsmaß-

regeln. Wie aus Abbildung 6 ersichtlich, besitzt die Schraubenspindel nicht nur an ihrem oberen Ende ein gelenkartiges Auflager, sondern auch die Mutter am unteren Ende der Spindel kann sich infolge der kugelförmigen Lagerung im Untergestell gelenkartig drehen, sodass die Schrauben nur solche Drücke aufnehmen können, die genau in die Achse der Spindeln fallen. Jede seitliche Komponente findet keinen Widerstand an den Schrauben, und

jede Abweichung von der genau lotrechten Stellung bedingt horizontale Kräfte, die auf eine Verschiebung hinwirken. Jede noch so kleine Bewegung des Gerüstes vergrössert die horizontalen Komponenten, sodass der obere Teil des Lehrgerüstes sich in einem völlig *labilen* Gleichgewichtszustand befindet. Derartige Schrauben waren auch beim Bau der Corneliusbrücke, ohne Vorkehrungen zur Sicherung der Stabilität, verwendet worden und sind jedenfalls die Hauptursache des Einsturzes vom Lehrgerüst gewesen. Hierfür spricht auch der Umstand, dass dort das Nivellement keine besondere Scheitelsenkung erkennen liess, wie sie infolge des Zerdrückens der „Schwelle 5“ hätte vorhanden sein müssen. Ähnliche Beanspruchungen (81 kg/cm^2) wie bei dieser Schwelle sind bei vielen ältern Lehrgerüsten vorhanden gewesen, ohne dass sich Uebelstände ergeben hätten, dagegen sind solche Schrauben, bei denen die Stabilität vom Zufall abhängt, anderswo nie verwendet worden.

Um bei Verwendung dieser Schrauben die nötige Stabilität zu wahren, mussten die oberen Lehrgerüstschwellen durch Streben und Keile gegen die Holme der Pfahljoche in der Längs- und Querrichtung abgesteift werden. Nachdem dies geschehen, konnten alle schadhaften Gewölbelquader aus den Gewölben entfernt werden, wozu auch die Entfernung eines Teils des Aufbaues nötig wurde. Im Längenschnitt (Abb. 2 bis 5) sind die weggenommenen Teile durch Schraffierung kenntlich gemacht; man sieht, dass ausserdem in regelmässigen Abständen einzelne Quaderschichten des Gewölbes herausgenommen wurden, zu dem Zweck, eine grössere Anzahl Lamellen zu erhalten, die sich der Form des Lehrgerüstes beim Heben, sowie der endgültigen und planmässigen Form leicht und ohne zu zerbrechen anpassen konnten.

Das Heben der Gerüste erfolgte durch gleichmässiges Drehen der Schraubenspindeln. Die 1,8 m langen doppelarmigen Windeisen jeder Reihe wurden parallel zu einander gestellt und an beiden Enden mit durchgehenden Drahtseilen verbunden, die über eine flussaufwärts in jeder Reihe aufgestellte Winde liefen. Das eine der beiden Drahtseile lief dabei über eine flussabwärts angebrachte Rolle. Beim Anziehen der Winde übten also die beiden Drahtseile auf jedes Windeisen zwei gleiche Kräfte aus, die ein Drehmoment vorstellten. Diese Anordnung war nötig, um auf die Schrauben keine resultierende Kräfte zu erhalten, welche die Stabilität derselben gefährdet hätten. Die Schrauben jeder Reihe machten also gleichzeitig eine Vierteldrehung entsprechend einer Hebung von 3,7 mm und nach dieser mussten die Keile der Verstrebungen wieder nachgetrieben, die Windeisen umgesteckt und die Drahtseile an deren Enden wieder eingehängt werden, ehe eine neue Vierteldrehung gemacht werden konnte.

Das Heben des Gewölbes um 300 bis 400 mm Höhe war eine sehr umständliche Arbeit, wozu die eigentümliche Konstruktion der Schrauben nicht wenig beitrug. Die Hebung betrug mehr als die Länge der Spindeln zuließ und die Schrauben mussten daher mehrmals ausgewechselt und mit Hartholzstücken unterlegt werden, ehe wieder mit der Hebung fortgefahren werden konnte. Zum Schluss musste die genaue planmässige Form (einschliesslich 4 cm Ueberhöhung) der Gewölbeleibung hergestellt werden, was man durch verschiedenes Heben der einzelnen Reihen nach Massgabe der Nivellements erreichte. Da die Lehrgerüste bei der aufliegenden, fast vollen Gewölbelast nicht

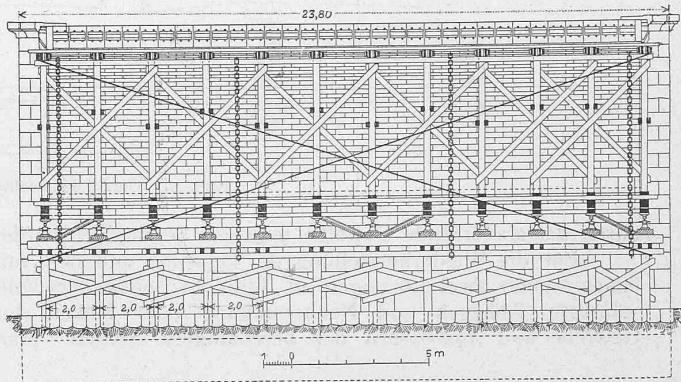
Abb. 7. Querschnitt im Scheitel des Bogens. — Maßstab 1:350.

An verschiedenen Orten angebrachte Zeiger gaben Aufschluss über jede vertikale und etwaige horizontale Bewegung des Gerüstes. Die seitliche Stabilität war noch vermehrt durch Ketten mit Spannschlössern, die in geneigter Richtung von den Kranzhölzern nach den Pfahljochen verliefen, und aus Abbildung 7 zu ersehen sind. Gegen die Pfeiler wurde die letzte Gewölbelamelle direkt abgespreist.
