Ueber die Abrostungerscheinungen am eisernen Oberbau im Simplontunnel.

Von Alb. Dänzer-Ischer, Ingenieur der S. B. B., Bern.

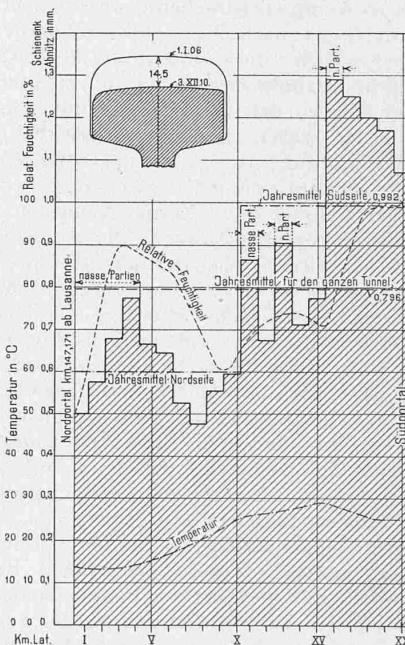
Abb. 2. Kilometrische Mittelwerte der Schienenkopfabnutzung im Simplontunnel.

Feuchtigkeit und Nässe übereinstimmen. Aus den hektometrischen Aufnahmen wurden dann kilometrische Mittelwerte gebildet (strichpunktete Linien im Abnutzungsdigramm der Abbildung I, IV) und aus diesen die Abnutzungen pro Jahr abstrahiert (Abbildung 2). Als Stellen, die sich besonders durch starke Abnutzung auszeichnen, sind diejenigen nach Km. IX (siehe Abbildung I, IV), ferner bei Km. XI (Querschlag 45 der Südseite, Partie der heissen Quellen), bei Km. XIII + 100 m, nach Km. XV (Querschlag 26) und zwischen Km. XVI und Km. XVI + 500 m (kalte Quellen bis Querschlag 19) zu bezeichnen. Ein typisches Beispiel äusserst starker Kopfabnutzung (bei Querschlag 45) ist in Abbildung 2 links oben dargestellt. Die Mittelwerte der Kopfabnutzung betragen für die Zeit

bildung 1 oder noch deutlicher Abbildung 2); bis zu diesem Punkt besitzt auch die Lufttemperatur relativ mässige Werte. Entsprechend dem relativen Feuchtigkeitsgehalt der Luft steigt auch die mittlere Schienenkopfabnutzung. Darauf ist ein schwacher, gleichmässiger Temperaturanstieg von Km. III bis Km. VII zu beobachten, während die Zahl der Tropfwasserstellen auf dieser Strecke abnimmt; infolgedessen sinkt auch die mittlere Schienenkopfabnutzung. Von Km. VII bis Km. X erreicht der Temperaturgradient seinen maximalen Wert von rd. $2,5^{\circ}$ C. pro Kilometer; die Temperatur bei Km. X beträgt um 25° C.; die relative Luftfeuchtigkeit nimmt, trotz einer Anzahl nasser Stellen, ab. Mit der starken Temperaturzunahme wächst aber, trotz der Feuchtigkeitsabnahme, die mittlere Abnutzung und Abrostung. Von Km. X bis XV nimmt der Temperaturgradient allmähhlich ab; die Lufttemperatur strebt ihrem Maximum von nahezu 30° C. zu. Die Partien der heissen Quellen bei Km. XI bewirken ein Steigen der Luftfeuchtigkeit bis etwa 70%; mit dem Steigen der Temperatur und der Luftfeuchtigkeit steigt auch die mittlere Schienenkopfabnutzung, die ausserdem an den schon früher angegebenen Stellen zwischen Km. X und XI lokal sehr starke Spitzen aufweist. Endlich ist eine neue, scharf ausgesprochene Zone nach Km. XV zu beobachten. In dieser sinkt die Lufttemperatur, infolge des Einbruches der kalten Quellen bei Km. XVI, bis zum Südportal um etwa 4%; die relative Feuchtigkeit schnellt auf 90 bis 100% und die mittlere Kopfabnutzung erreicht ihre maximalen Werte zwischen Km. XV und XVII, die sich dann, entsprechend der Temperaturabnahme, gegen das Südportal hin etwas verringern.

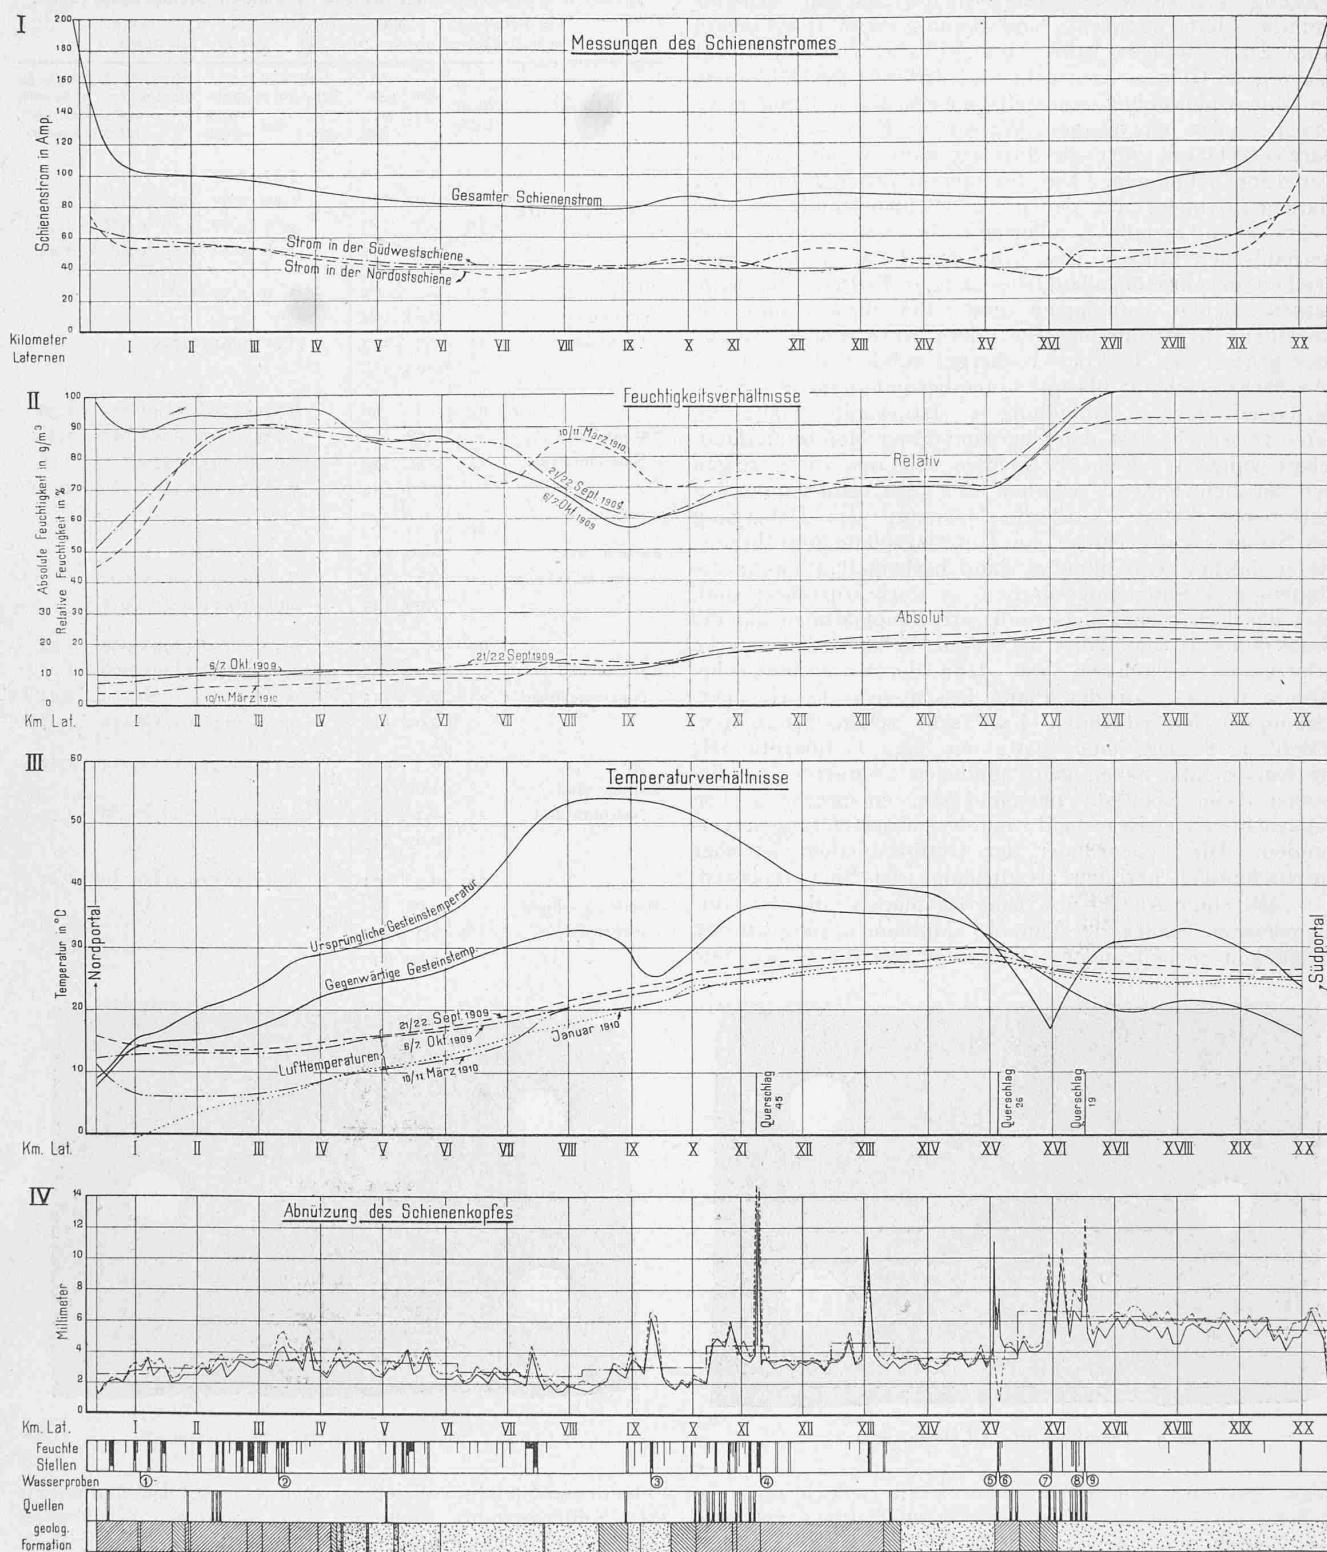
Abb. 1. Graph. Darstellung der Beobachtungsergebnisse im Simplontunnel und Ergebnisse der chemischen Analyse der Wasserproben.

¹⁾ Unter Diagramm IV in Abb. I sind die Entnahmestellen der Wasserproben durch die umringelten Ziffern bezeichnet.

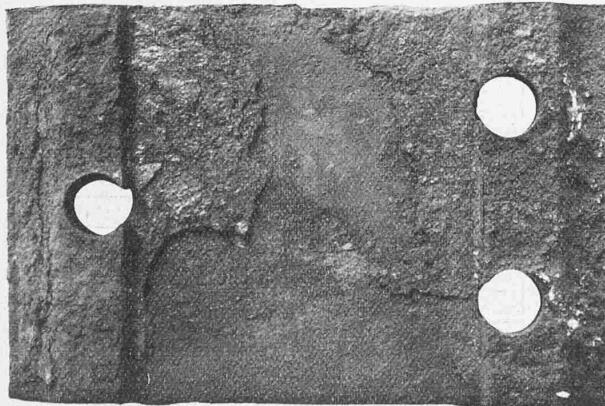
Abb. 3. Unterlagsplatte XII (Simplontunnel).

Die Unterlagsplatten. Anlässlich der Abnutzungsmessungen wurden auch die Abrostungs- und Korrosionserscheinungen beobachtet. Wir liessen typische Beispiele von Unterlagsplatten auswechseln und geben einige derselben nach photographischen Aufnahmen¹⁾ wieder (S. 198 u. 199). Es lassen sich daran die verschiedenen Arten und

Stadien des Abrostungs- und Korrosionsvorganges trefflich verfolgen und es empfiehlt sich, zu deren Beobachtung eine Lupe zu verwenden, da dadurch eine gute plastische Wirkung erzielt wird. Abbildung 3 zeigt die Platte XII, die beim Querschlag 26 der Südseite entnommen wurde; sie befand sich an einem Punkt, wo das Geleise leicht feucht ist. Es zeigen sich an dieser Platte eigentliche Rost-Abblätterungen. Zwei Schwellen weiter ist das Geleise nass; Abbildung 4 zeigt die dort entnommene

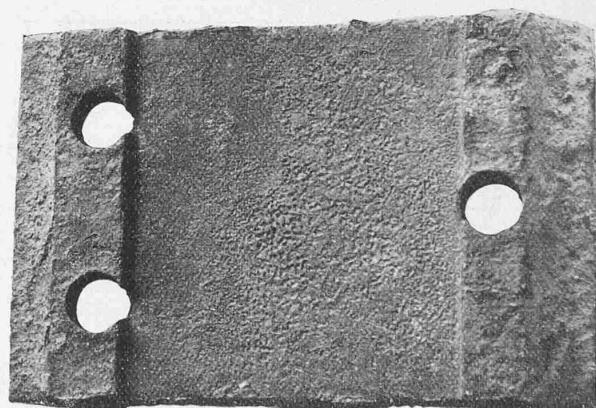
Abb. 4. Unterlagsplatte XIV (Simplontunnel).

Platte XIV. Im Gegensatz zu der früheren Platte sind an derselben keine Rostschäden zu konstatieren, wohl aber Korrosionen mit zum Teil wurmgangähnlichen Ausfressungen und stecknadelkopfgrossen Aushöhlungskalotten, deren Ränder durch die mechanische Einwirkung der rollenden Last geschlagen sind. Durch die pumpende

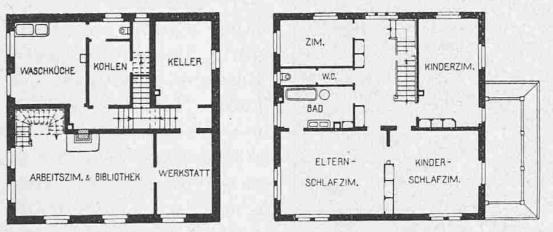
Abb. 2 bis 4. Unter-, Ober- und Dachgeschoss. — Maßstab 1:400.

Das abschüssige Gelände bedingte die für ein Einfamilienhaus ungewöhnliche Höhenausdehnung von fünf Stockwerken, wobei der Hauseingang 8 m höher liegt als die Terrainlinie am vordern Haussockel.

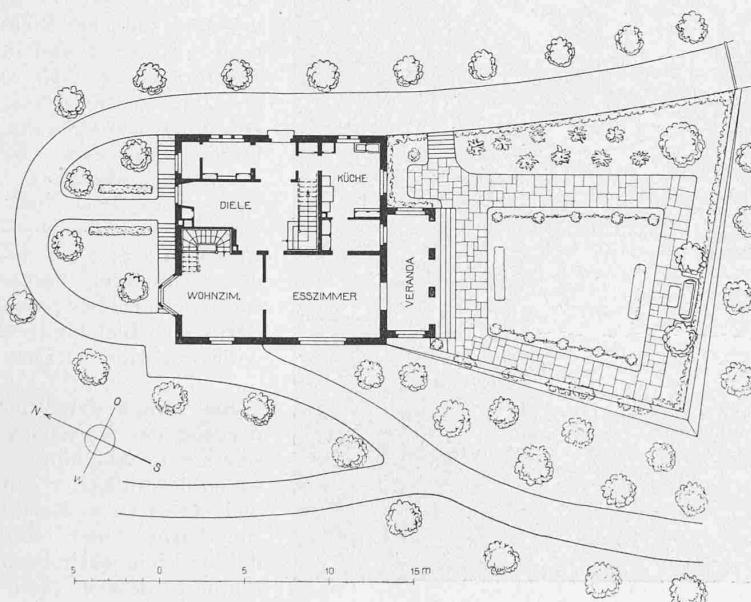
Abb. 1. Lageplan und Erdgeschoss-Grundriss des Hauses Pochon. — 1:400.

Im „Erdgeschoss“ liegen die Wohnräume, Küche, Office usw. ebenerdig mit der Gartenterrasse, die an der Südseite des Hauses durch Aufführung einer hohen Stützmauer gewonnen werden konnte. An dieser Südfront liegt auch, vom Esszimmer aus zugänglich und wenige Stufen höher als der Garten, eine offene Vorhalle (Veranda), darüber die offene Terrasse zu den Kinderzimmern. Vom Wohnzimmer führt eine eichene Treppe ins untere Stockwerk, ins Arbeitszimmer und die Bibliothek des Hausherrn (Tafel 51), an die sich eine Werkstatt für die Knaben anschliesst. Der grosse Kachelofen in der Bibliothek umschliesst den vom Gang her zu bedienenden Ofen der Zentralheizung, wodurch sich einerseits eine gute Ausnutzung der nie ganz zu vermeidenden Wärmestrahlung des Heizungskessels, andererseits ein besseres Kühlthalten des Kellers ermöglicht. Ohne Verbindung mit dem Innern des Hauses ist als zweites Untergeschoss unter der Bibliothek ein geräumiger Pflanzenkeller angelegt worden. Der innere Ausbau des Hauses ist einfach, nur das Esszimmer erhält ein eichenes Täfel. Die Baukosten werden angegeben zu rund 90 000 Fr. ohne Bauplatz, aber mit Architektenhonorar und Bauleitung.
