Landhaus Debeuf in Founex bei Genf.

Architekt M. Braillard in Genf.
(Mit Tafel 57 und 58).

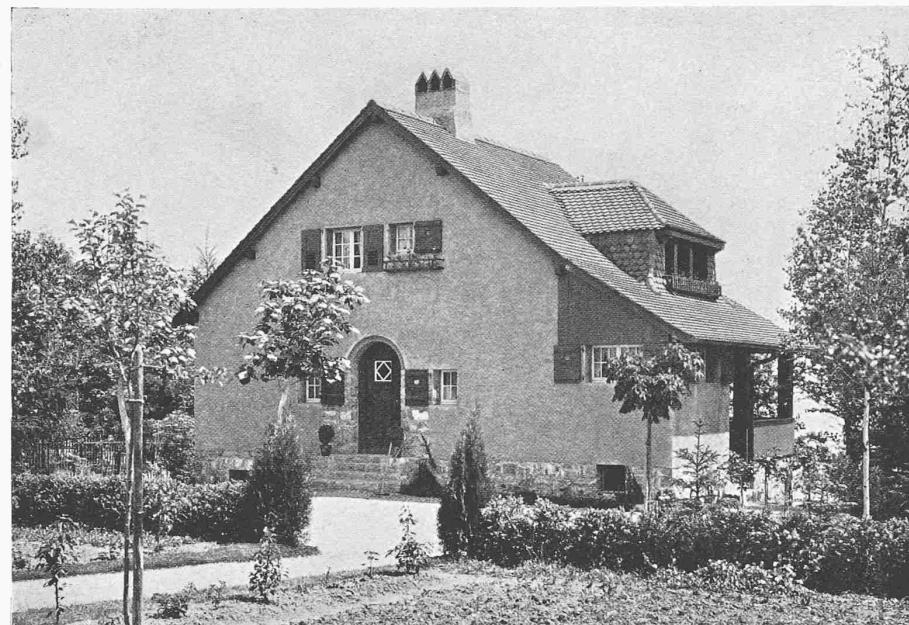
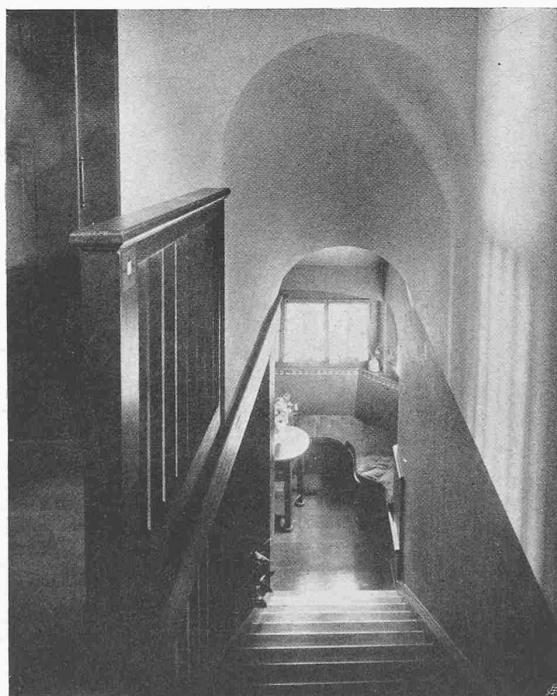
LANDHAUS DEBEUF
IN FOUNEX BEI GENF
MAURICE BRAILLARD
ARCHITEKT IN GENF

Ansicht von Westen und
Blick vom Obergeschoss
über die Treppe in das
Erdgeschoss

Das kleine freundliche Landhaus steht in ländlicher Umgebung bei Coppet, etwa 15 km nördlich von Genf, und blickt gegen Osten über den See; unser Bild zeigt den Zugang von der Westseite her. Ueber einem Bruchstein-Sockel in Kalkstein von Meillerie erhebt es sich in Form und Ausführung als schlichtes anspruchloses Giebelhaus, gelblich rauh verputzt mit rot gestrichenem Holzwerk und rotem Ziegeldach. Das Häuschen ist entsprechend den Bedürfnissen zweier Bewohner eingeteilt, wie den Grundrisse und dem Schnitt (Abb. 1) zu entnehmen. Eine hölzerne Veranda an der Südostecke vermittelt im Erdgeschoss den Uebergang aus der Halle, dem Hauptwohnraum, nach dem Garten. Das Obergeschoss enthält neben dem Schlafzimmer noch ein Bad- und ein Gastzimmer, das Untergeschoss ein Dienstbotenzimmer, dessen Anlage sich durch das nach vorn steil abfallende Gelände ermöglichte. Mit Zentralheizung und Warmwasserversorgung ausgestattet stellten sich die Baukosten auf rund 16 000 Fr.
