Zeitschrift: Schweizerische Bauzeitung
Herausgeber: Verlags-AG der akademischen technischen Vereine
Band: 61/62 (1913)
Heft: 11

Artikel: Rutschung bei Hohtenn auf der Südrampe der Lötschbergbahn
Autor: A.
DOI: <https://doi.org/10.5169/seals-30694>

Rutschung bei Hohtenn auf der Südrampe der Lötschbergbahn.

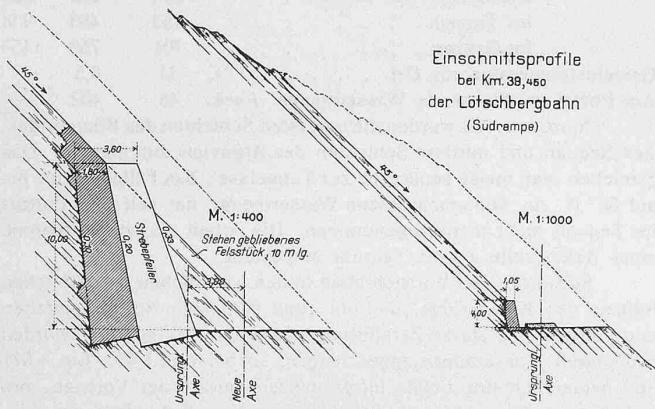
Abb. 4. Ausführung.

als Stütze wirkte. Ein in seiner Wirkung sonst unbedeutender Felsrutsch infolge Erschütterung durch die Sprengschüsse am Ende Seite Brig dieses Anschnittes am 25. September 1912 veranlasste die Bauleitung nun doch, die vorgesehene Verkleidungsmauer durch 3 m breite Strebepfeiler zu verstärken, und zwar durch einen auf Seite Frutigen und zwei auf Seite Brig des stehenden gebliebenen Stückes; hierzu musste die Linie um etwa 3 m talwärts verschoben werden

(Abb. 4). Dies gestattete zugleich, das fehlende Verkleidungsmauerstück vorzuschieben und es als niedrigere, kräftigere Futtermauer zu projektieren.

Nach Ausführung der drei Strebepfeiler in Zementmörtelmauerwerk mit Bahnschienenarmierung wurde das Mittelstück in Angriff genommen. Drei Meter Länge waren vollendet, auf der 7 m langen, noch fehlenden Strecke war der Abtrag fertig bis auf ein kleines Dreieck von 1,5 m Höhe, als am Abend den 7. Januar 1913 um 8 Uhr 40 eine ungefähr 4 bis 6 m mächtige Felsbank, die Mauer samt den Strebepfeilern umwerfend, auf etwa 80 m Länge abrutschte. Dabei blieben etwa 6000 bis 7000 m³ Felsmaterial auf dem Bahnplanum liegen (Abbildung 5), während noch ziemlich grosse Mengen über den Hang hinunterkollerten. Ein Stück der Mauer von etwa 7 m³ blieb erst einige Meter oberhalb der ersten Häuser von Hohtenn liegen, ohne jedoch nennenswerten Schaden anzurichten. Leider kam dabei ein mit Sandabläden beschäftigter junger Italiener ums Leben, der auf der Flucht mit dem Fuss an einer Schiene hängen blieb.

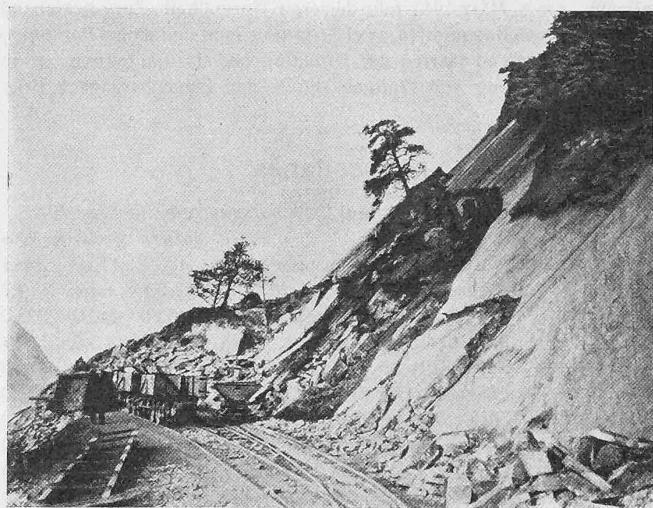
Abb. 5. Felsrutschung vom 7. Januar 1913 (von Seite Brig).

Was die spätere Betriebssicherheit anbelangt, so ist sie, da nun die Felsbänke bis zum Verschnitt mit der Geländeoberfläche abgerutscht sind, gesichert. Die Einschnittsböschung ist jetzt eine ebene glatte Fläche entsprechend der Schichtenlage. Auf ihr fand sich ein ganz feiner, kaum bemerkbarer Lettenbelag, der in Verbindung mit den grossen Temperaturunterschieden anfangs Januar 1913 und den Erschütterungen beim Sprengen die Rutschung begünstigte. Für die Vollenlung der Bahn ist ein solches Ereignis in einem Moment, wo die Tage zählen und der Verkehr nicht mehr gehindert sein sollte, natürlich höchst unerwünscht; immerhin wird eine Verzögerung der Betriebseröffnung dadurch nicht entstehen. Die abgerutschte Masse wird teilweise in eine benachbarte Deponie transportiert, teilweise direkt über den Berghang hinuntergeräumt, wo eigens dazu Gelände erworben wurde.

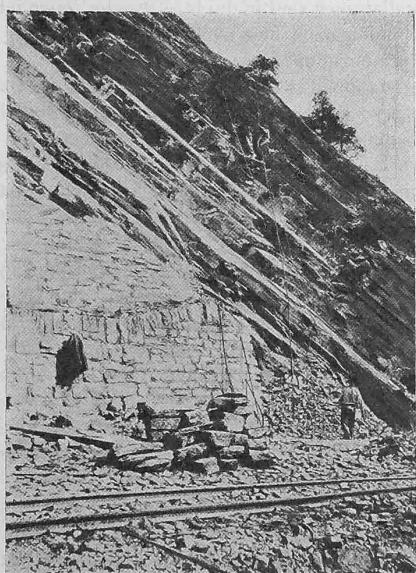
Abb. 2. Einschnitt bei Km. 39,450 (Seite Frutigen) mit niedriger Futtermauer begonnen.

Im grossen Anschnitt Km. 39,4/5, unmittelbar vor der oberen Einfahrt in die Station Hohtenn, ist das Streichen der Kalkbänke O-W, d. h. annähernd parallel zur Bahnaxe und das Fallen 45° nach S, also gegen die Bahn. Ein früheres Projekt, das eine nur 4 m hohe Futtermauer vorsah und darüber Abböschungen nach der Schichtenlage (Abb. 1), wurde, nachdem beidseitig ein Stück ausgeführt (Abb. 2 und 3), im Sommer 1912 aufgegeben, weil man für die rechtzeitige Fertigstellung des Einschnittes, der noch stark zurück war, fürchtete. Gestützt auf die Erfahrungen im allerdings bedeutend niedrigeren Stationseinschnitt, der seine Verlängerung gegen Brig bildet und wo nach Herunterholen der oberen Schichten die untern vertikal ohne Verkleidung stand hielten, glaubte man wagen zu dürfen, auch hier nur die oberen losen Schichten herunterzunehmen und das übrige nur mit einer nunmehr 10 m hohen Verkleidungsmauer zur Unterstützung der Schichtenköpfe stehen zu lassen und so den Abtrag bedeutend zu vermindern.

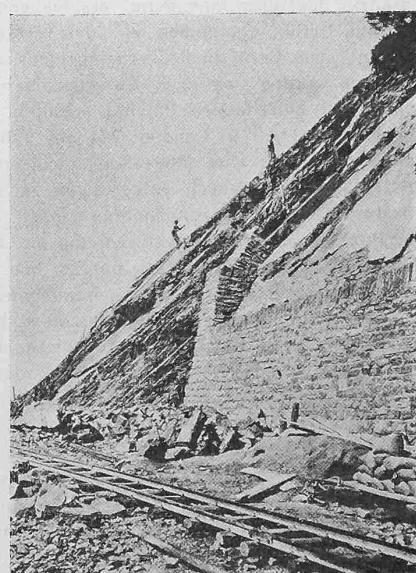
Abb. 3. Einschnitt bei Km. 39,450 (Seite Brig) Uebergang zur höheren Futtermauer.
