**Artikel:** Die Wiederherstellung der Bieler Stadtkirche  
**Autor:** Propper, E.J.  
**DOI:** <https://doi.org/10.5169/seals-30714>

## Die Wiederherstellung der Bieler Stadtkirche.

Von Professor E. J. Propper, Architekt in Biel.

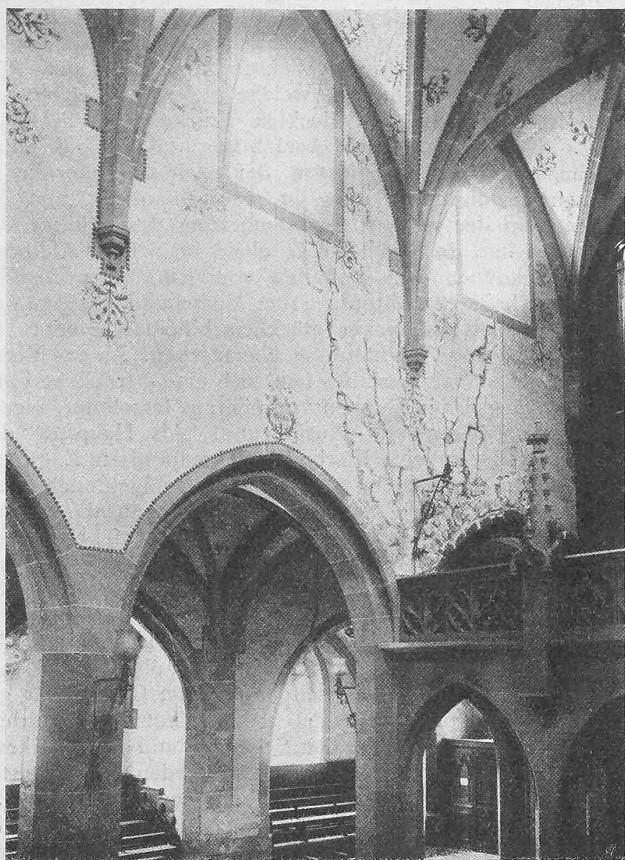
Abb. 16. Risse in der südl. Längswand des Mittelschiffes.  
(Schnitt-Ebene c-d der Abb. 20, Seite 249.)

Die jetzige Restauration wurde durch neuerdings sich zeigende Risse veranlasst, die eine solche bedrohliche Ausdehnung erreichten, dass fallende Putzteile die Kirchenbesucher beunruhigten (Abbildungen 16 bis 19). Bei den eingehenden Untersuchungen konnte eine Hauptbewegung nach Westen (Abbildungen 16 und 17) und Osten festgestellt werden und sonst bedeutende Bewegungen nach Süden und Norden, die nur durch Veränderungen im Baugrund eintreten konnten und außerdem im Dachwerksatz durch die sichtbaren Mängel des Verbandes intensiv gefördert wurden. Im weiteren wurde festgestellt, dass die alte Fundamentsohle im Kirchgässli bündig mit dem Strassenpflaster verlief und dass dessenungeachtet die neue Kanalisation in einem 3,45 bis 3,70 m tiefen Einschnitt im genannten Gässlein durchgeführt wurde (Abb. 20, Schnitt a-b). In Anbetracht dieser Umstände wurden Fundamentvertiefungen vorgesehen, welche die Hauptlast der gefährdeten Teile auf eine Baugrundzone zu übertragen hatten, die durch notwendig werdende Tiefbauerarbeiten nicht mehr in Mitleidenschaft gezogen werden kann. Beim Aushub fanden sich Risse im Tuff vor, die die Annahmen bestätigten und natürliche ausgespülte Hohlräume, deren Wandungen mit glatten Kalkablagerungen von grosser

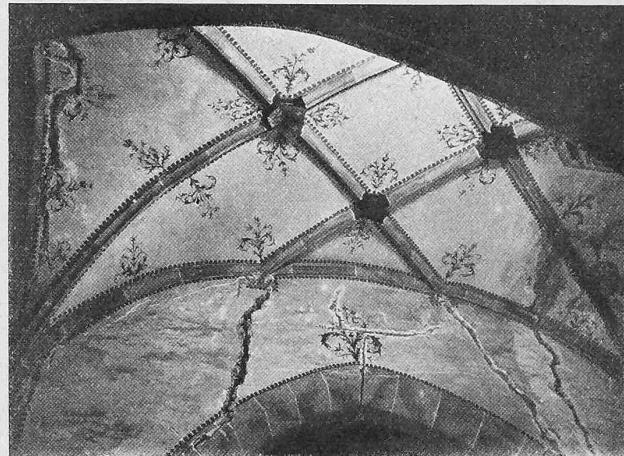
Abb. 18. Mauerrisse im südl. Seitenschiffe, vor der Taufkapelle (Schnitt-Ebene e<sub>1</sub>-f<sub>1</sub> in Abb. 20).

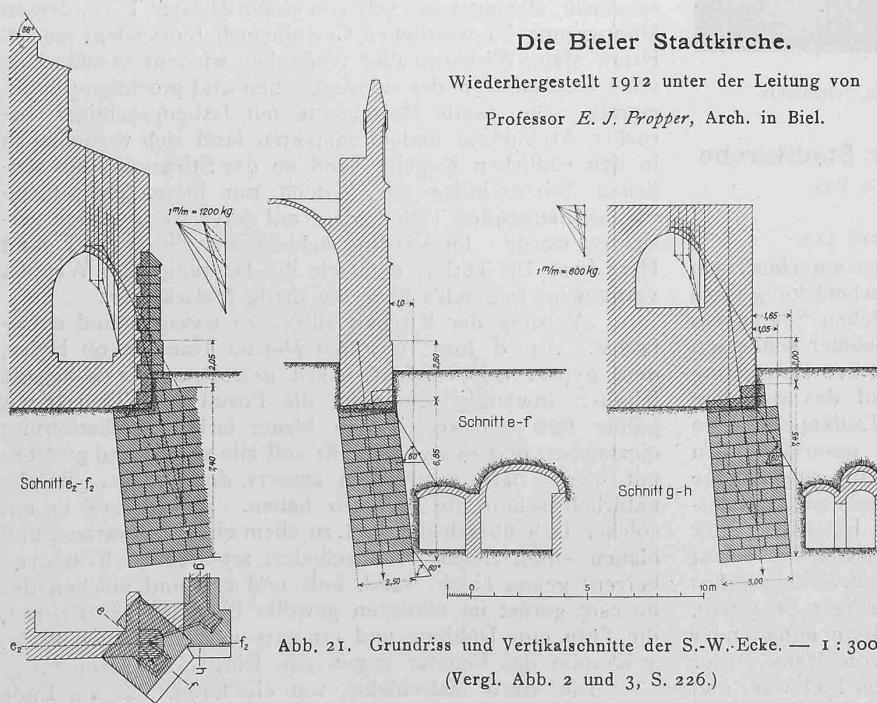
In Schnitt e<sub>2</sub>-f<sub>2</sub> Eingangsportal, in e-f und g-h das Metzgerei-Gewölbe, in g-h Kapellenfenster.

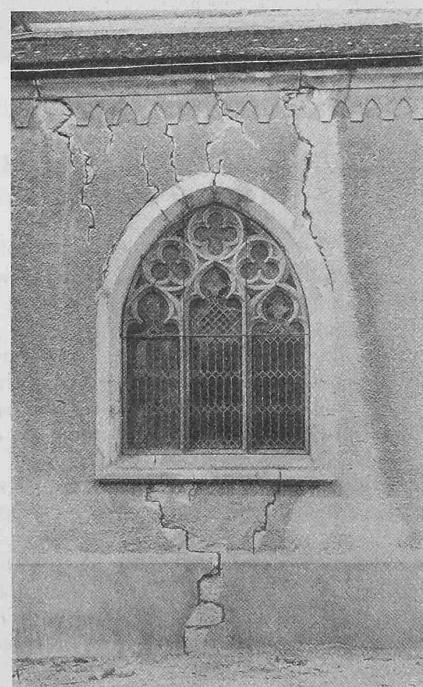
Abb. 19. Südl. Kapellenfenster mit Rissen.

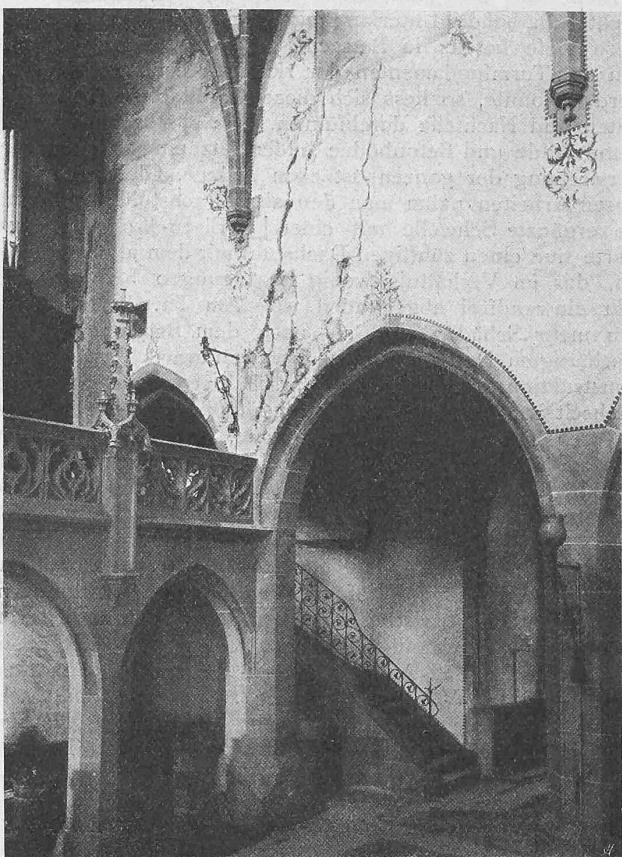
Abb. 17. Risse in der nördl. Längswand des Mittelschiffes.  
(Schnitt-Ebene a-b in untenstehender Abb. 20.)
