Artikel: Die Wiederherstellung der Bieler Stadtkirche
Autor: Propper, E.J.
DOI: <https://doi.org/10.5169/seals-30714>

Die Wiederherstellung der Bieler Stadtkirche.

Von Professor E. J. Propper, Architekt in Biel.

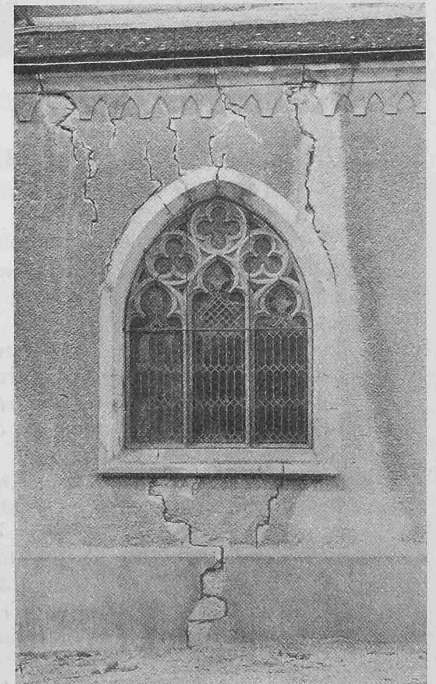
Abb. 19. Südl. Kapellenfenster mit Rissen.

Die jetzige Restauration wurde durch neuerdings sich zeigende Risse veranlasst, die eine solche bedrohliche Ausdehnung erreichten, dass fallende Putzteile die Kirchenbesucher beunruhigten (Abbildungen 16 bis 19). Bei den eingehenden Untersuchungen konnte eine Hauptbewegung nach Westen (Abbildungen 16 und 17) und Osten festgestellt werden und sonst bedeutende Bewegungen nach Süden und Norden, die nur durch Veränderungen im Baugrund eintreten konnten und ausserdem im Dachwerksatz durch die sichtbaren Mängel des Verbandes intensiv gefördert wurden. Im weitem wurde festgestellt, dass die alte Fundamentsohle im Kirchgässli bündig mit dem Strassenpflaster verlief und dass dessenungeachtet die neue Kanalisation in einem 3,45 bis 3,70 m tiefen Einschnitt im genannten Gässlein durchgeführt wurde (Abb. 20, Schnitt a—b). In Anbetracht dieser Umstände wurden Fundamentvertiefungen vorgesehen, welche die Hauptlast der gefährdeten Teile auf eine Baugrundzone zu übertragen hatten, die durch notwendig werdende Tiefbauarbeiten nicht mehr in Mitleidenschaft gezogen werden kann. Beim Aushub fanden sich Risse im Tuff vor, die die Annahmen bestätigten und natürliche ausgespülte Hohlräume, deren Wandungen mit glatten Kalkablagerungen von grosser
