**Zeitschrift:** Schweizerische Bauzeitung  
**Herausgeber:** Verlags-AG der akademischen technischen Vereine  
**Band:** 61/62 (1913)  
**Heft:** 20

## Quellen und Klüfte im Grenchenberg-Tunnel.

Von Oberingenieur Max Custer, Grenchen.

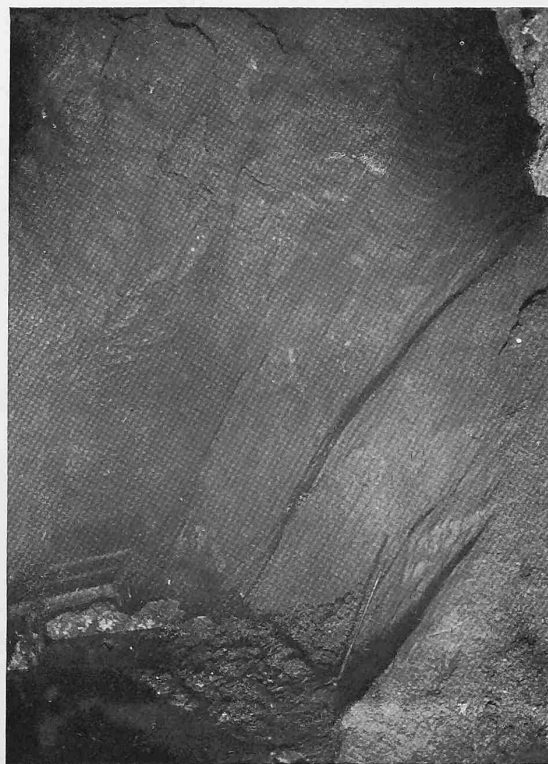
Abb. 13 wie Abb. 12, aber mehr nach rechts.

Die Untersuchung der Grotte ergab zunächst folgendes (Abbildung 9 und 10 bis 13 auf Tafel 48): Sie befindet sich im Sequan, aber in der Nähe des Kontaktes mit dem Kimmeridge. Die Hauptwassermenge kommt von Osten (rechts), wo sich die Felsplatte zu einem höhlenartigen Raum von 3 bis 4 m Breite und 8 bis 10 m Höhe erweitert, dessen Ende beinahe rechtwinklig umbiegt (bei F). In dieser Umbiegung steigt das Wasser aus der Tiefe herauf und bildet zunächst einen kleinen See (Abbildung 12) und fliesst dann in den Tunnel. Die Wassertiefe ist mit etwa 8 m gemessen worden. Nach oben konnte in diesem Teil keine Fortsetzung bemerkt werden.
